ТЕХНИЧЕСКИЙ ОТЧЕТ

№ 180212-01-01-I-2018-ТО.ЗС-

по результатам комплексного обследования и оценки технического состояния строительных конструкций сооружения галереи 16, принадлежащего АО «ОТЭК», расположенного по адресу: 636039, РФ, Томская область, ЗАТО Северск, Автодорога 14/11, ТЭЦ

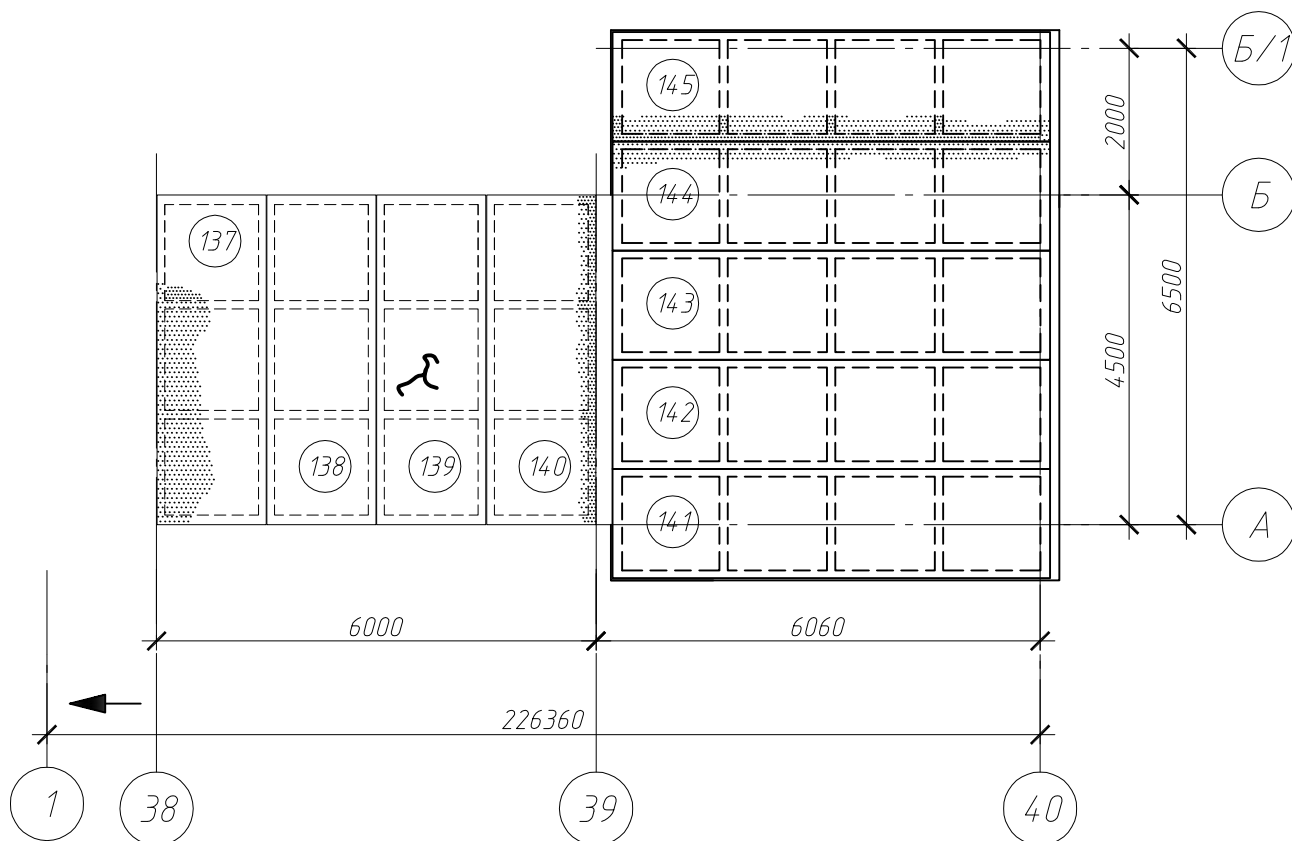
План раскладки плит покрытия галереи 16 в осях 38-40/А-Б/1
(Схема расположения дефектов и повреждений)

- разрушение отделочного слоя плит покрытия;
- отсутствует заделка швов между плитами покрытия.

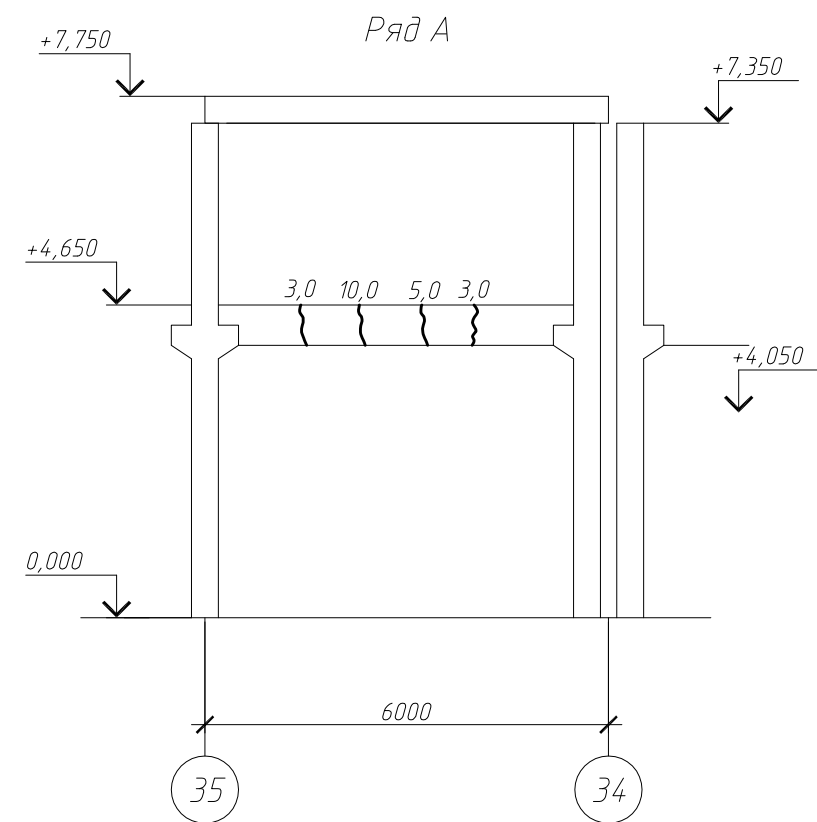
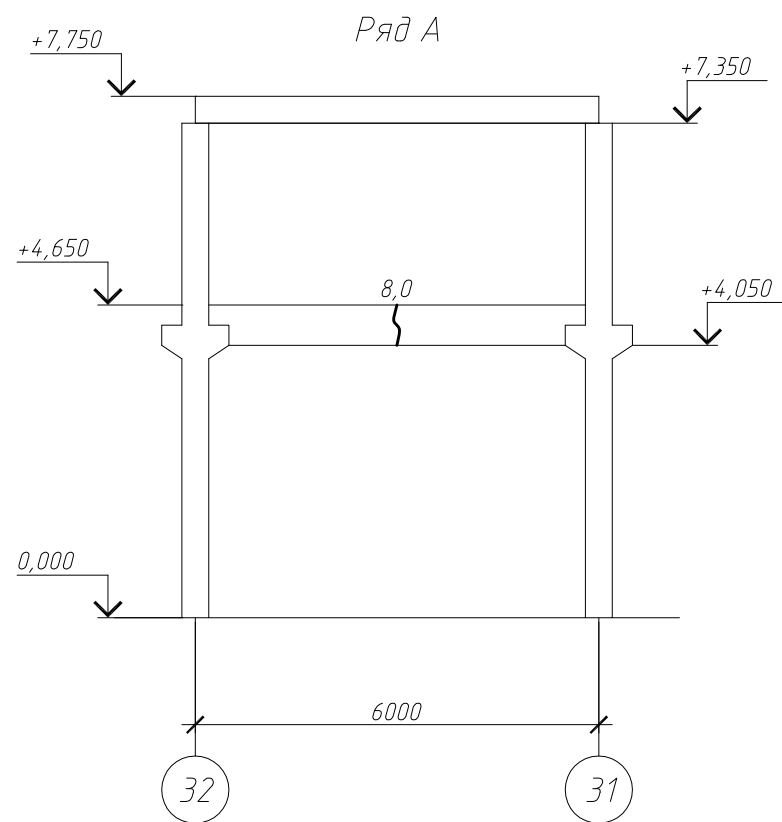
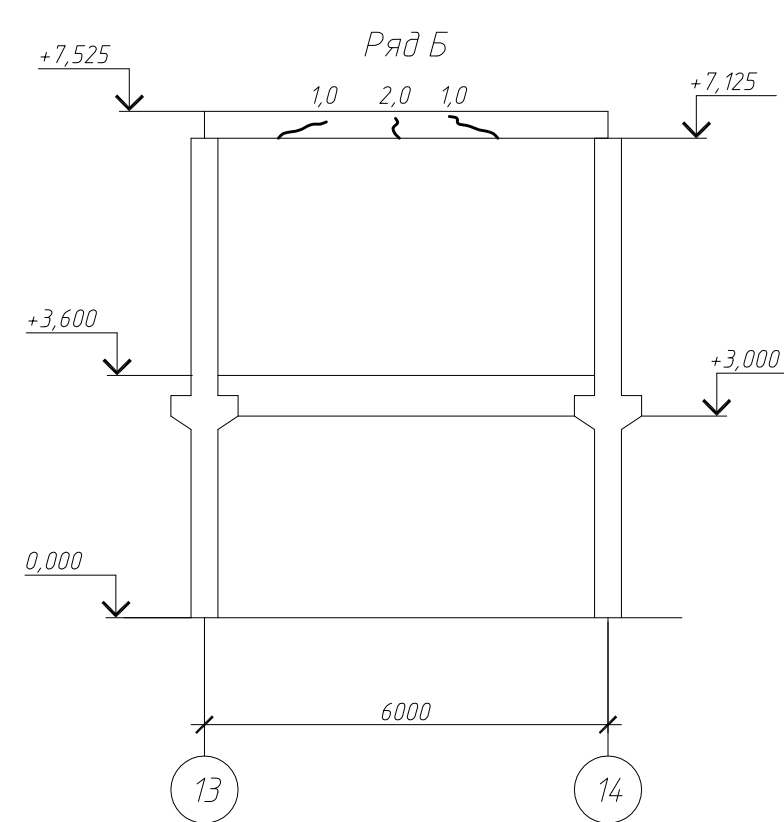
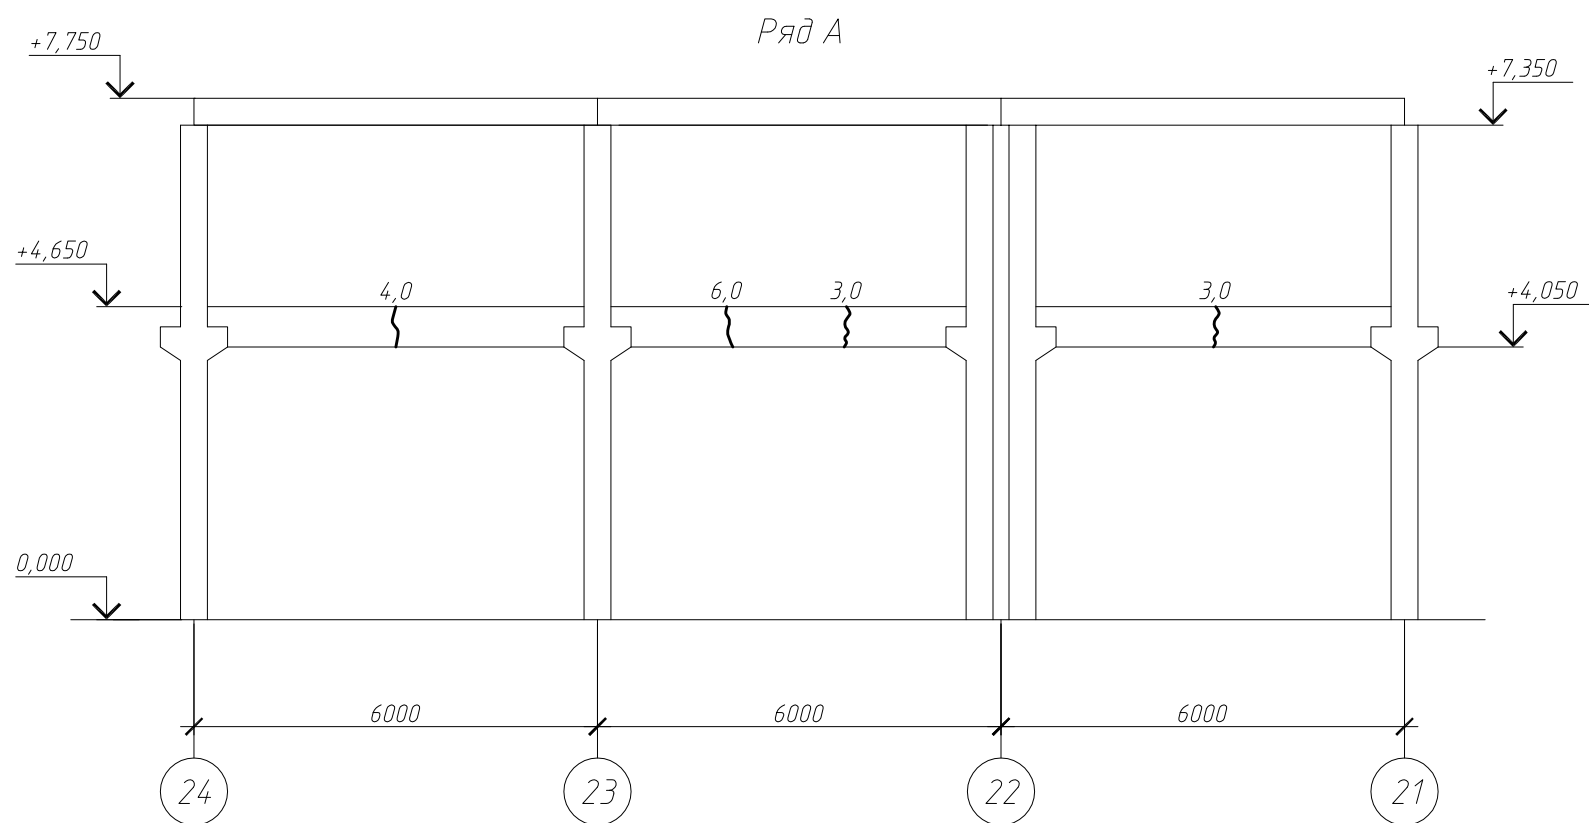
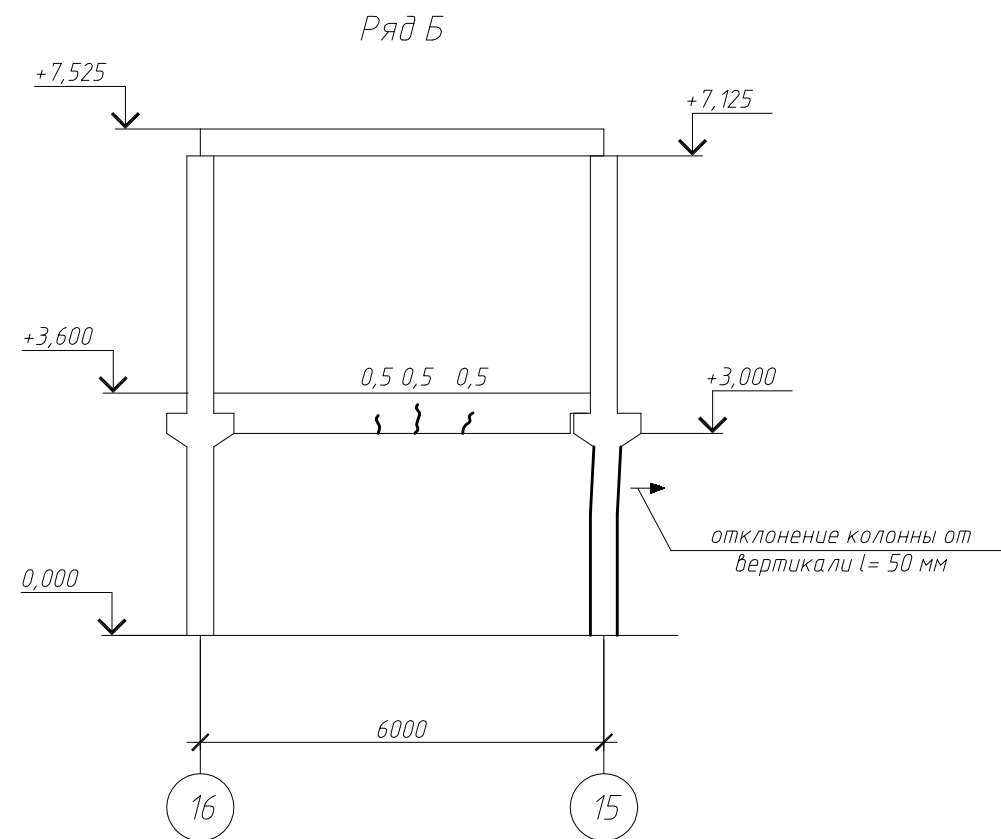
Схема расположения дефектов и повреждений конструкций каркаса галереи

10,0 ~~~~~ - вертикальные трещины в теле бетона ригеля шириной раскрытия до 10 мм.

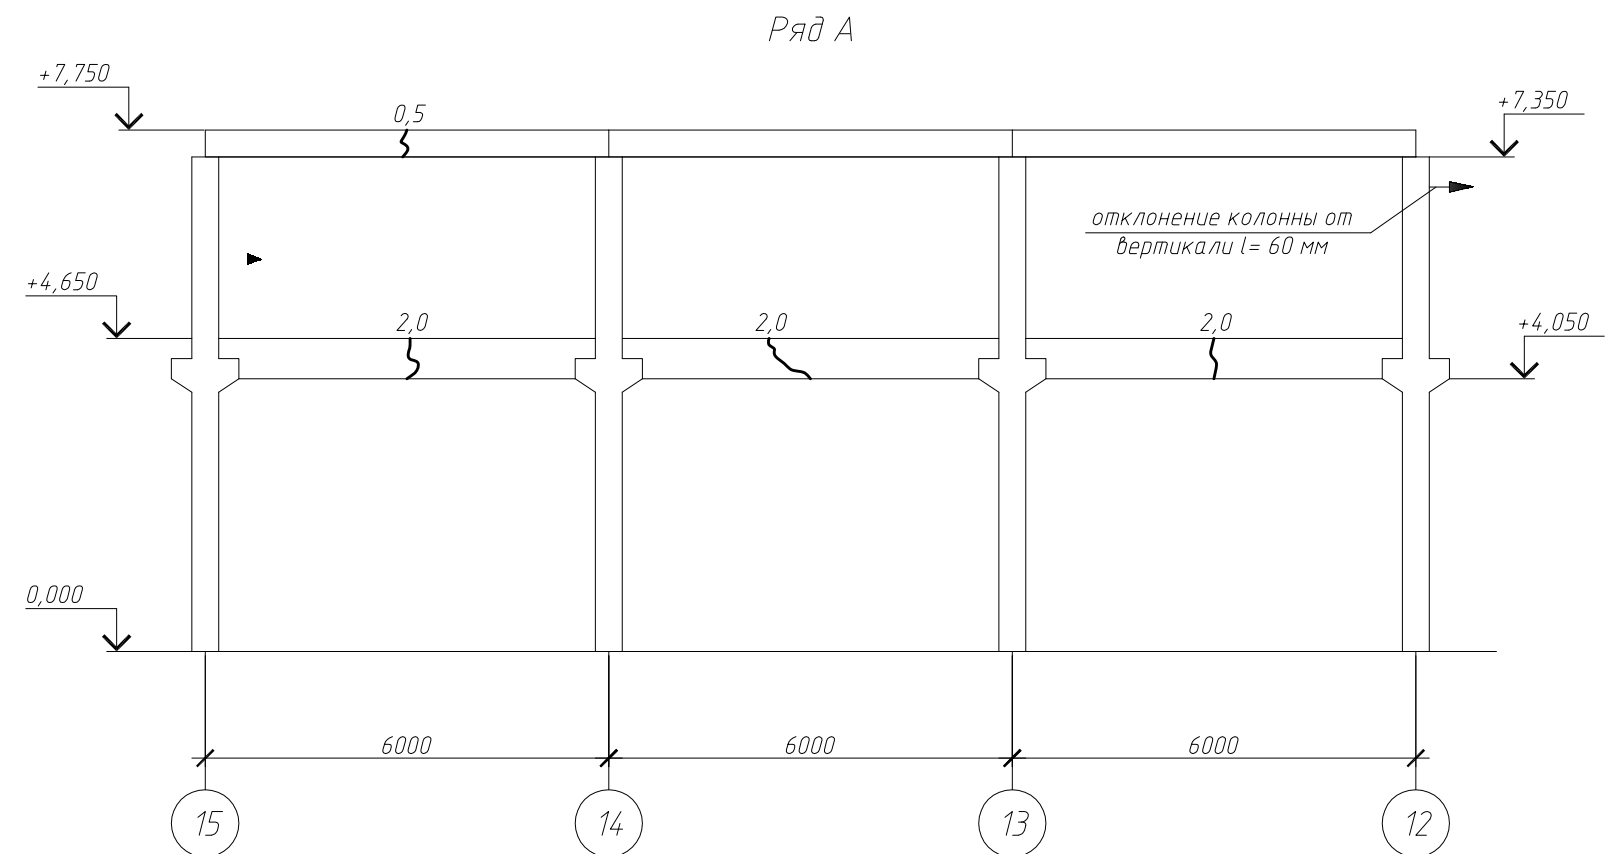
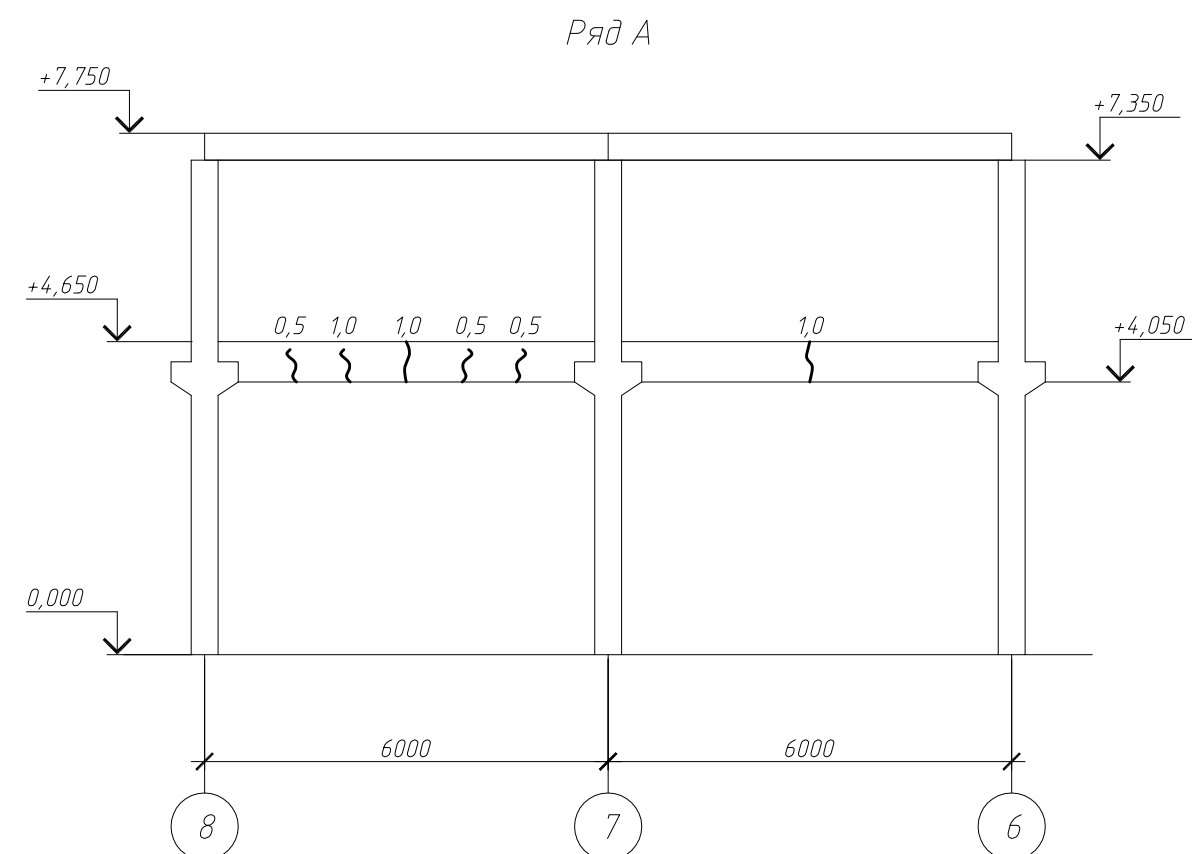
Схема расположения дефектов и повреждений конструкций каркаса галереи

2,0 ~~~~~ - вертикальные трещины в теле бетона ригеля шириной раскрытия до 2,0 мм.

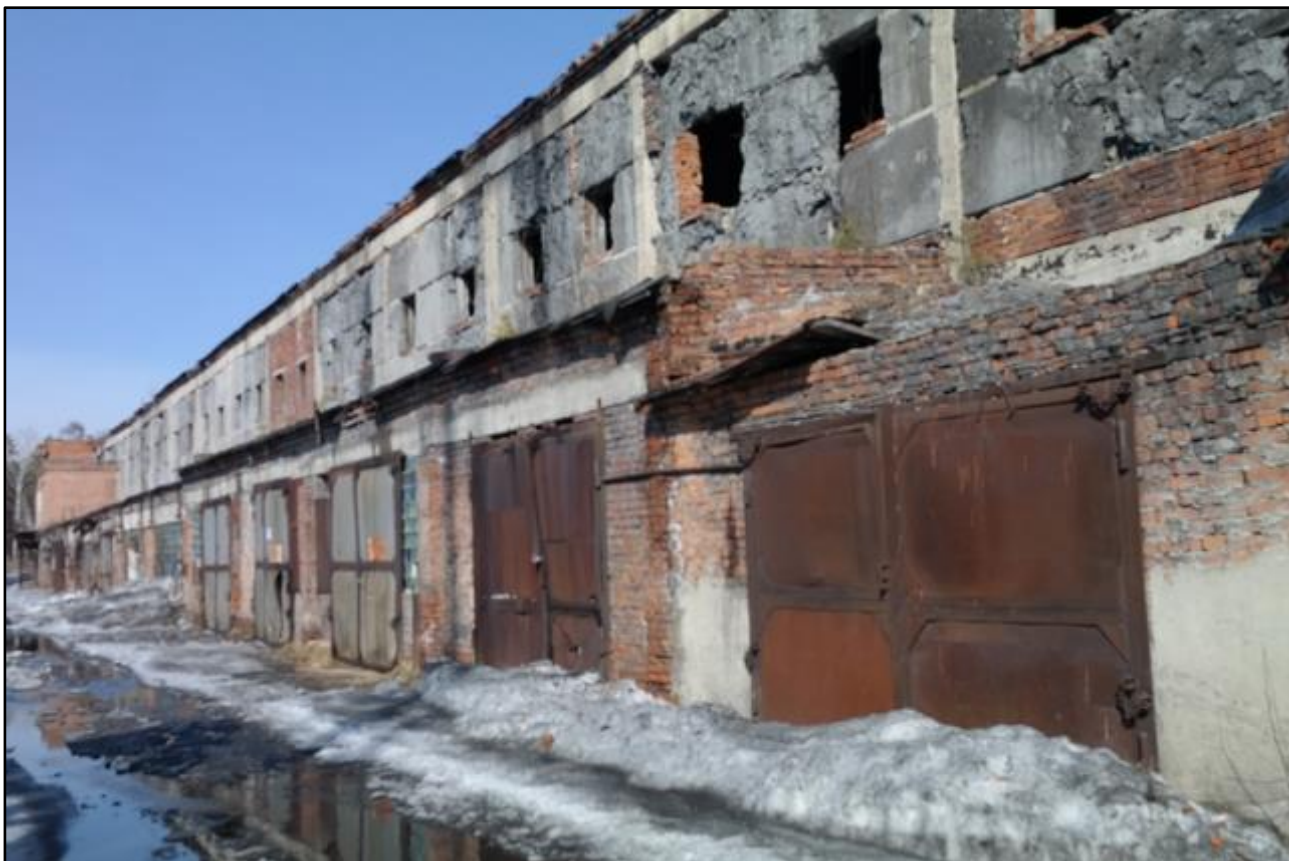
1.	Фасад в осях 12-13/А; 23-24/А; 24-25/А; 25-27/А; 27-29/А; 31-33/А; 33-35/А; 37-38/А. 6-5/Б; 24-23/Б; 23-20/Б/2	Разрушение кирпичной кладки на глубину до 250 мм (см. приложение 2, 3 фотографии 3.1, 3.2, 3.3, 3.4, 3.5)	ОРС	Замачивание, попеременное замораживание и оттаивание, воздействие факторов внешней среды	Выполнить ремонт кровли, отливы из оцинкованной стали. Восстановление локальных участков разрушения кирпичной кладки выполнять в следующей последовательности: - очистить участки от слабосвязанного кирпича и раствора, промыть водой; - восстановить кирпичную кладку кирпичом на цементно-песчаном растворе, обеспечить перевязку швов, как в новой кладке, так и при сопряжении новой кладки с существующей.

Фотография 3.2. (Фасады в осях 20-1/Б/2; Б)

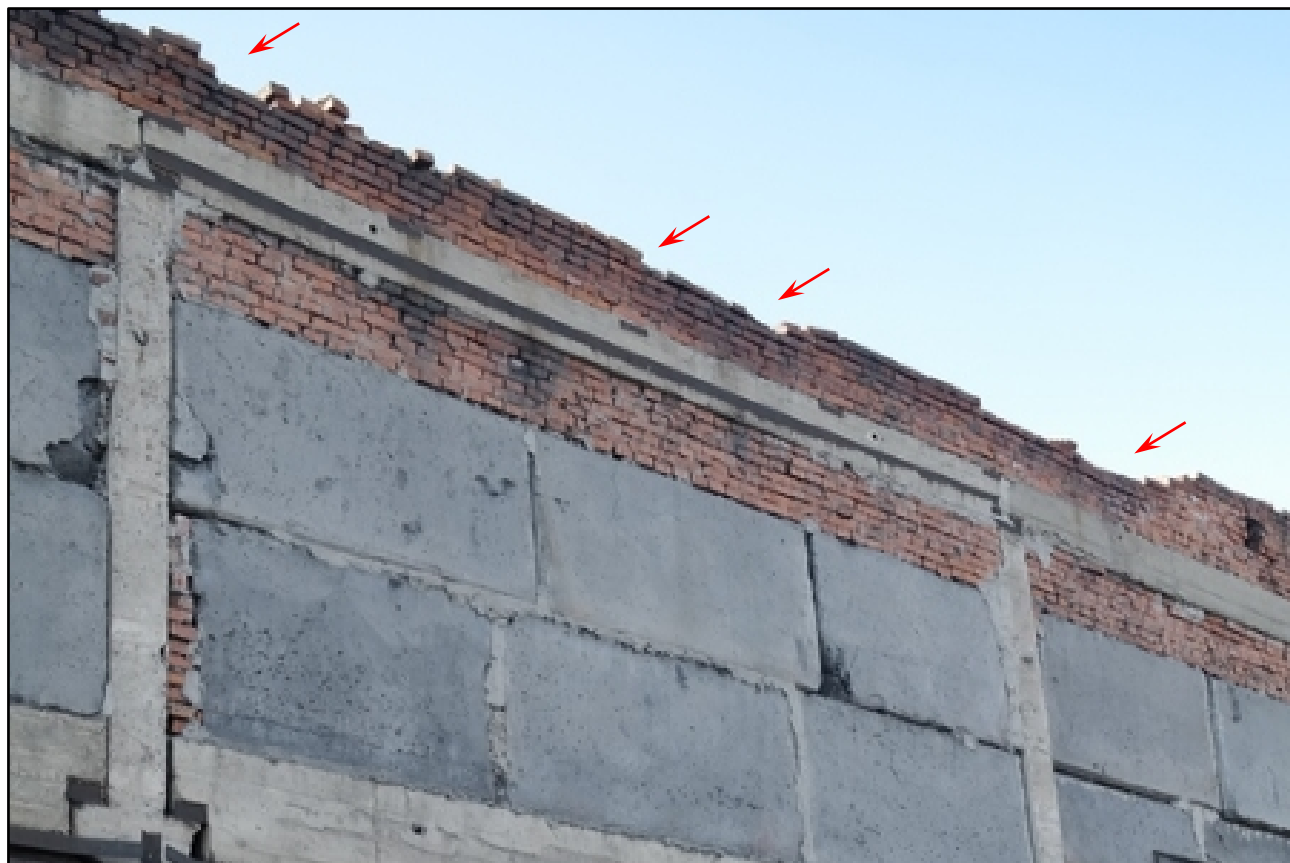
Фотография 3.3. (Разрушение кирпичной кладки парапета на глубину до 250 мм осях 31-32/А)

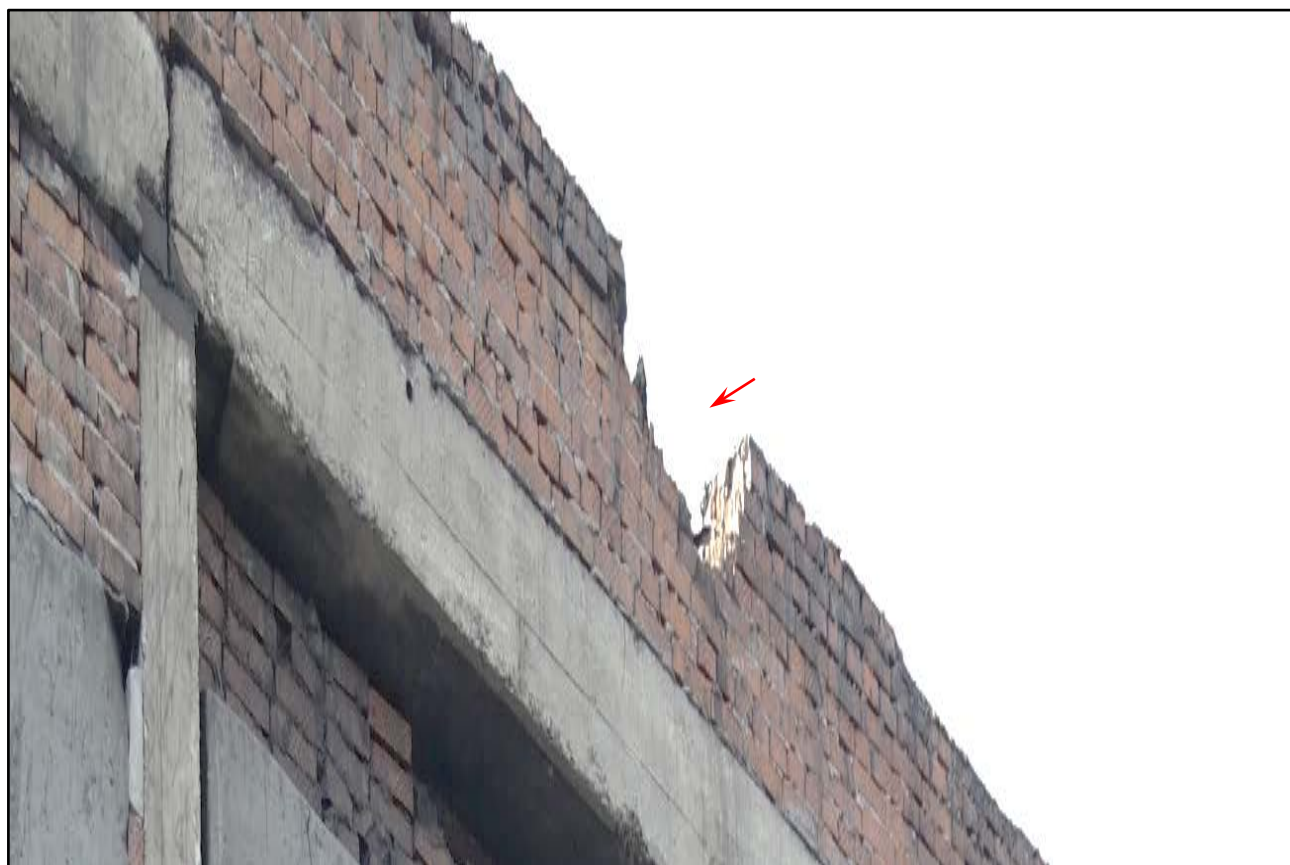
Фотография 3.4. (Разрушение кирпичной кладки на глубину до 250 мм в осях 12-13/А)

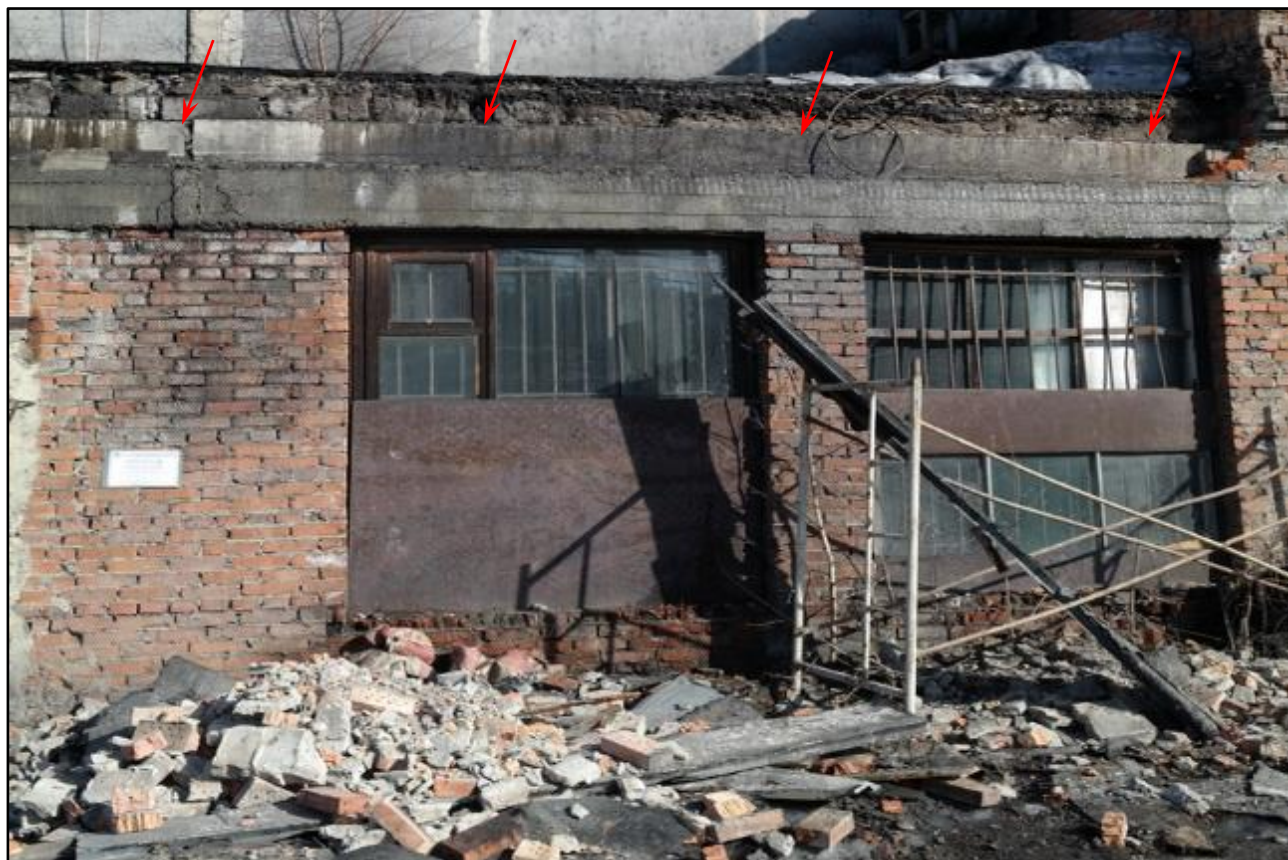
Фотография 3.5. (Разрушение кирпичной кладки на глубину до 250 мм. Замачивание кирпичной кладки в осях 20-21/Б/2)

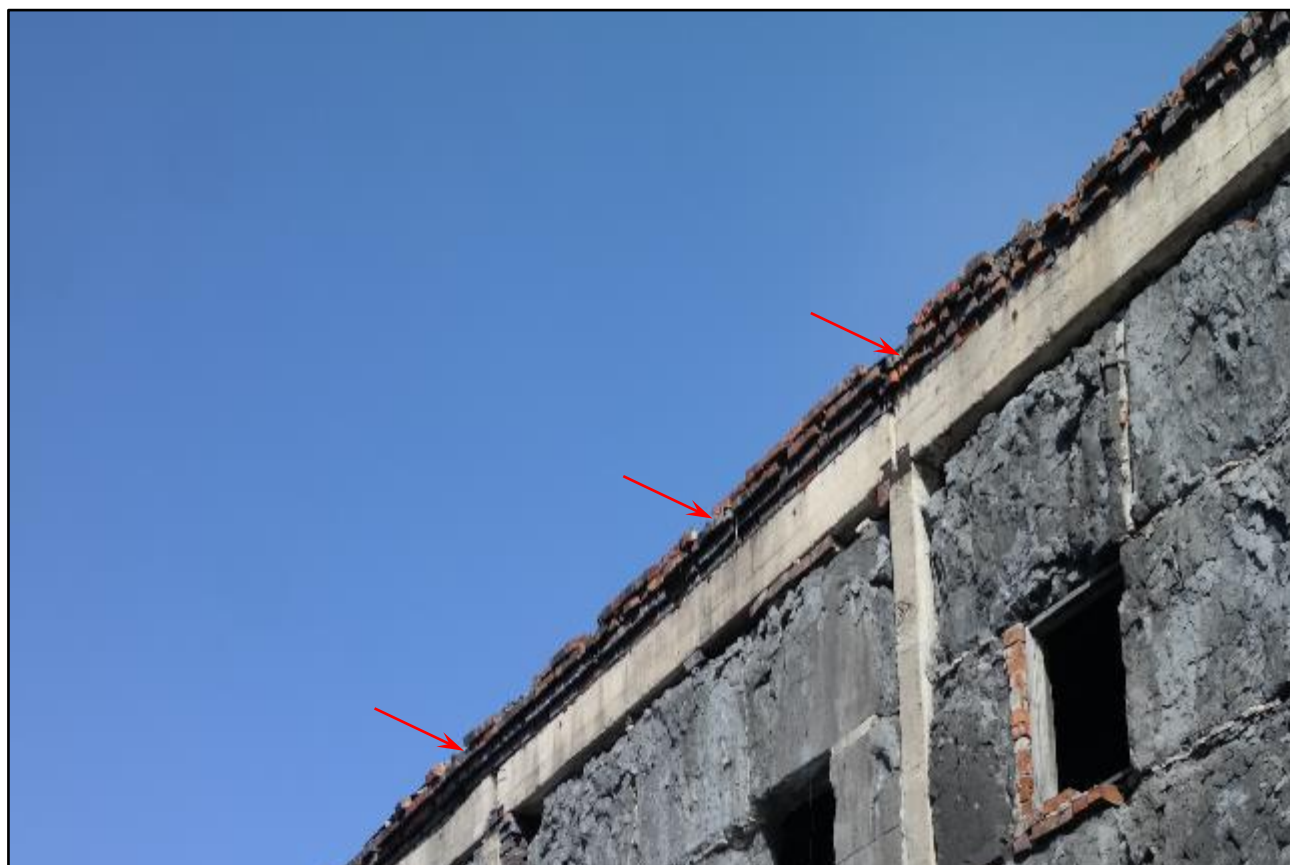
2.	Фасад в осях 25-26/А. 12-11/Б; 17-16/Б; 19-17/Б; 26-20/Б; 28-27/Б/2; 39-38/Б.	Разрушение кирпичной кладки на глубину до 150 мм (см. приложение 2, 3 фотографии 3.6, 3.7)	ОРС

Фотография 3.6. (Разрушение кирпичной кладки на глубину до 150 мм 24-23/Б)

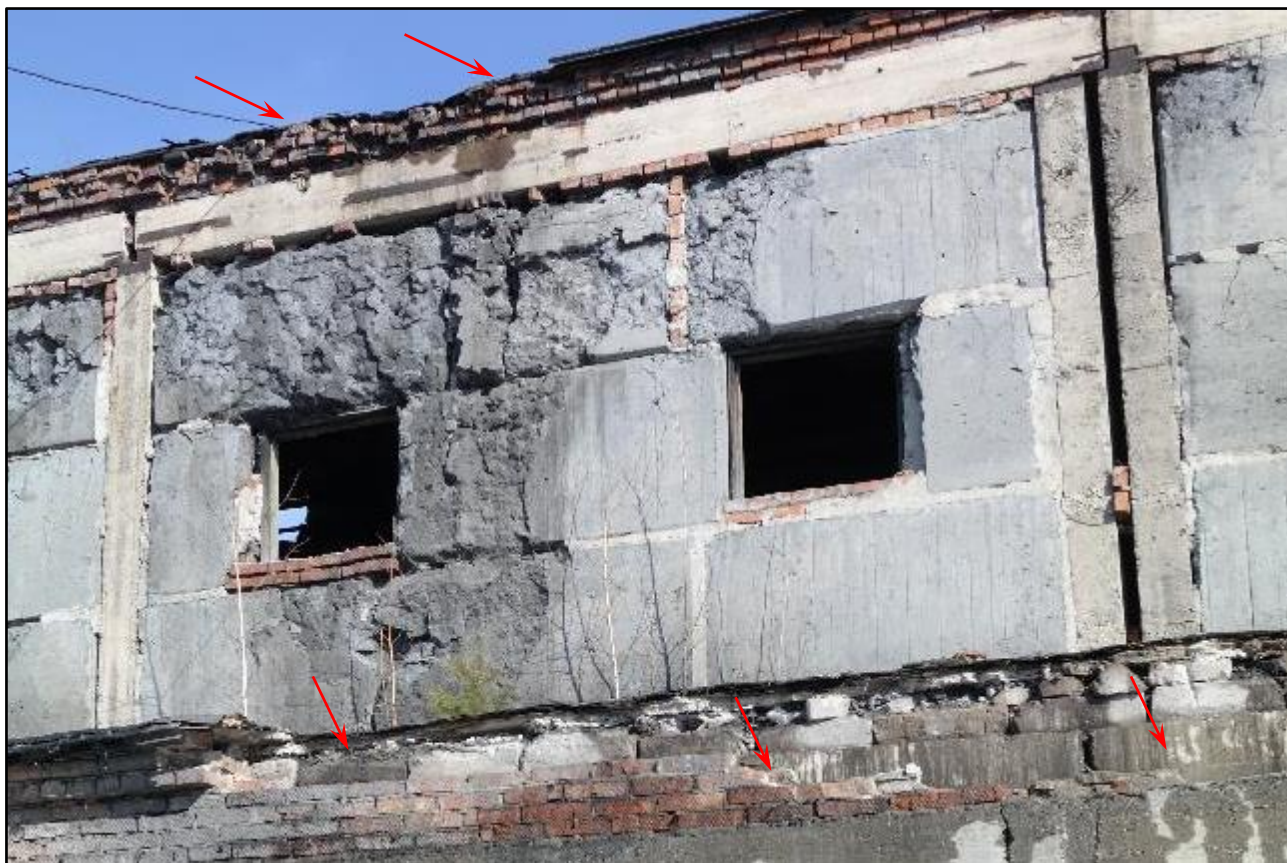
Фотография 3.7. (Разрушение кирпичной кладки на глубину от 150 до 250 мм в осях 21-20/Б; Б/2)

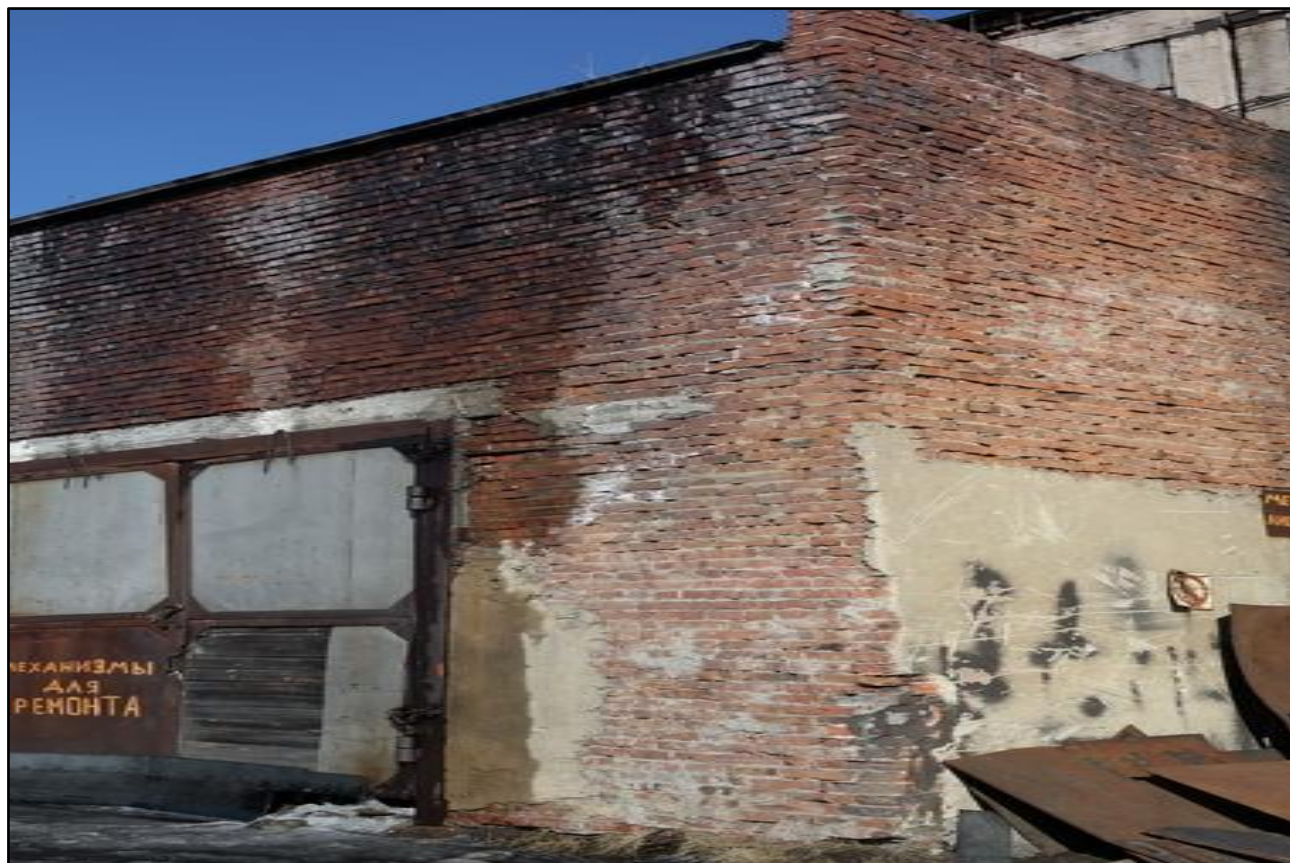
Фотография 3.9. (Замачивание и следы замачивания кирпичной кладки стен в осях 17-16/Б/2)

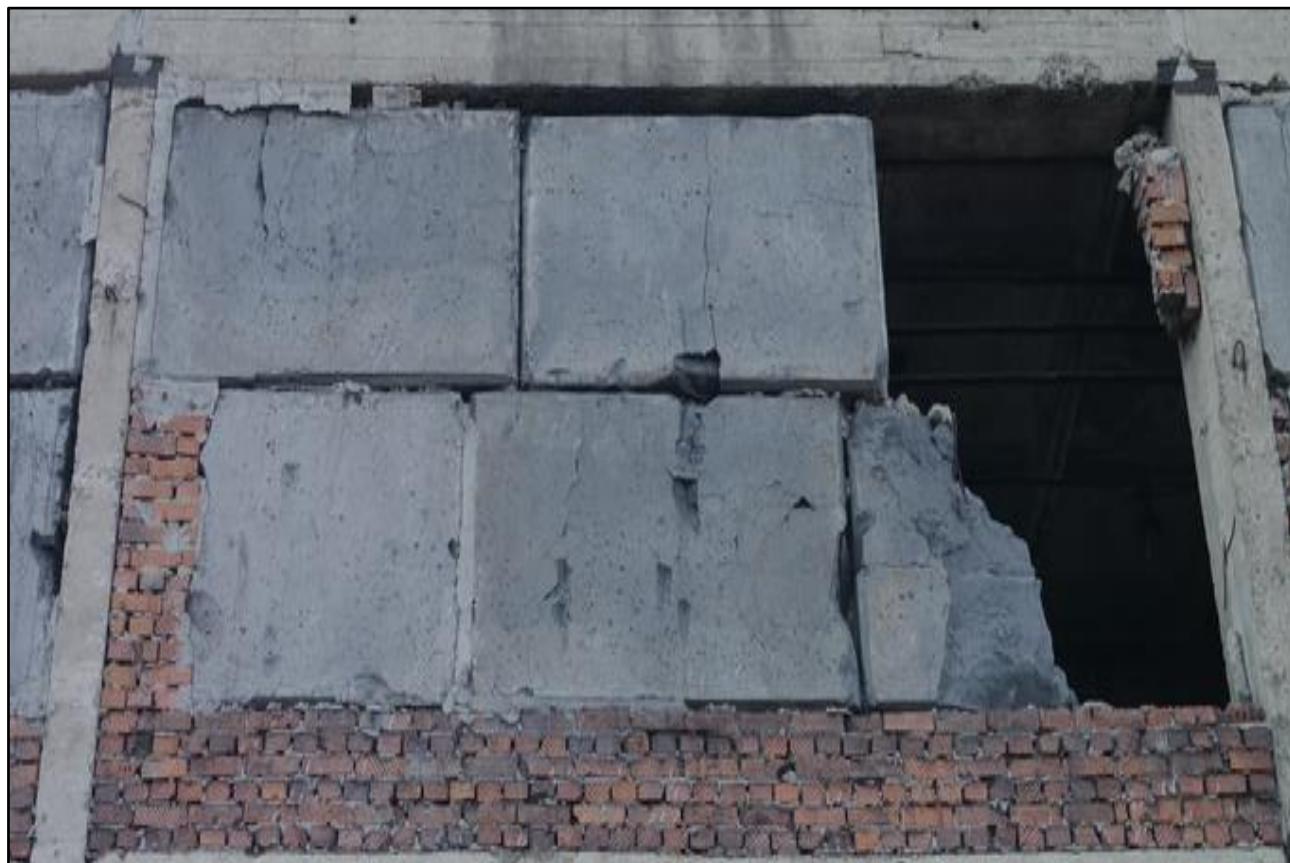
Фотография 3.10. (Разрушение блоков стенового ограждения в осях 31-32/А)

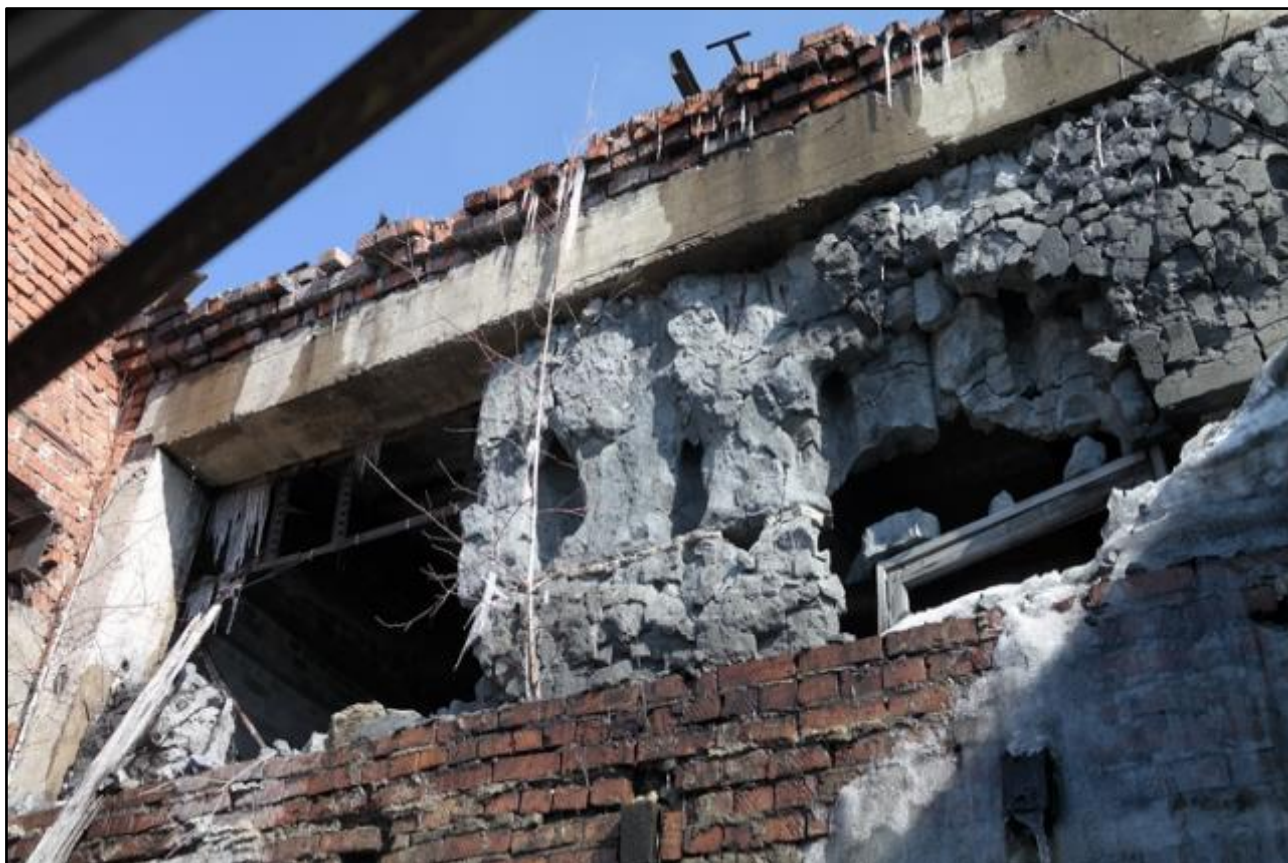
Фотография 3.11. (Разрушение блоков стенового ограждения. Выпадения остаточного бетона в осях 39-38/Б)

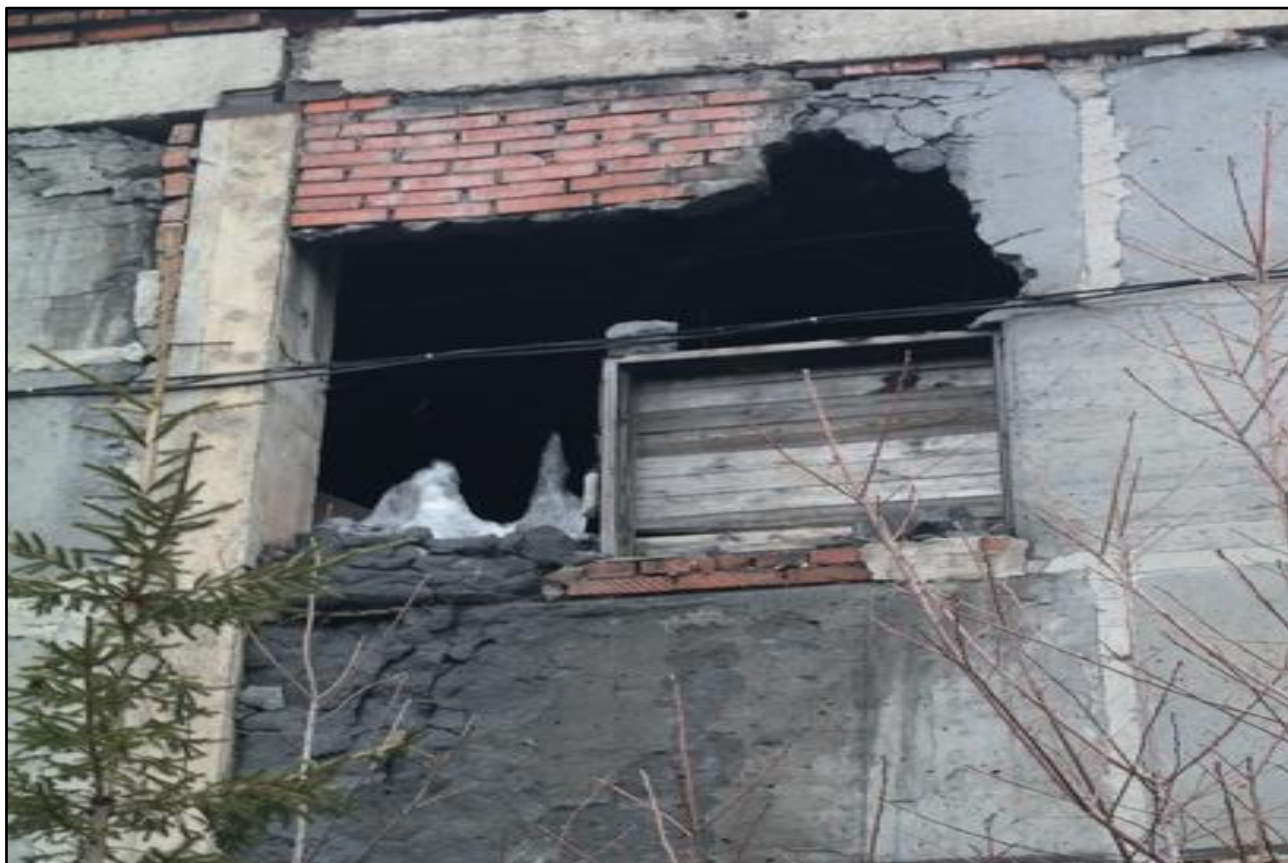
Фотография 3.12. (Разрушение блоков стенового ограждения в осях 6-5/Б)

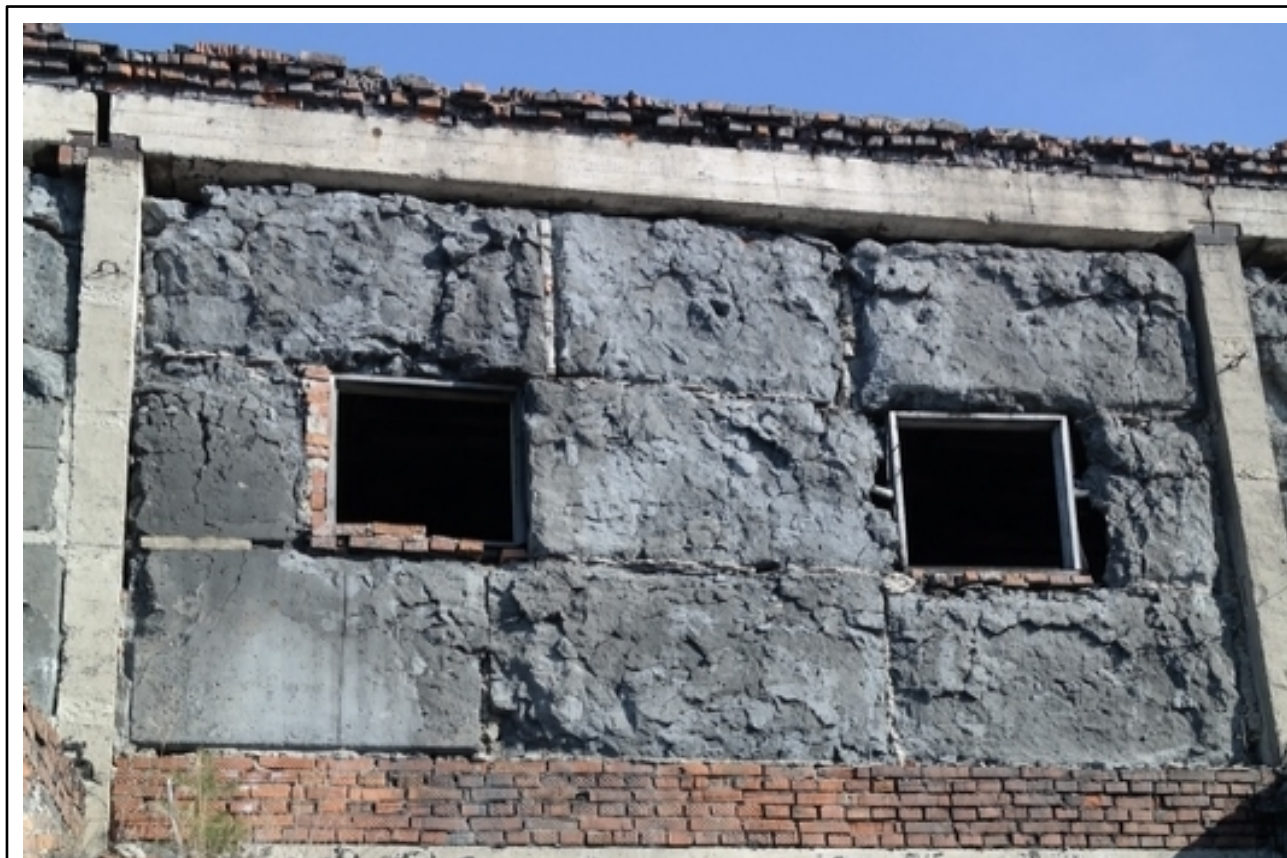
Фотография 3.13. (Разрушение блоков стенового ограждения. Отслаивания защитного слоя, трещины, сколы в осях 26-25/Б)

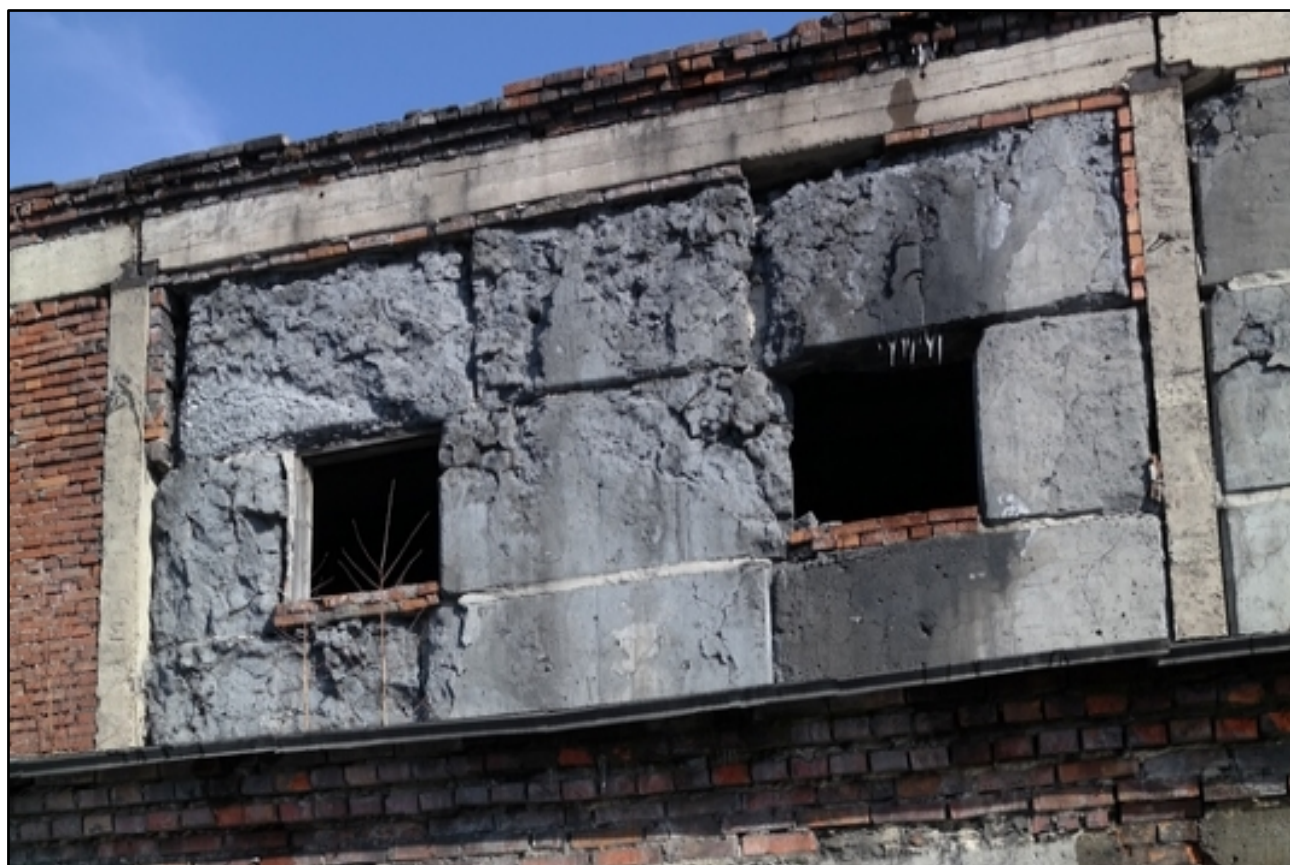
Фотография 3.14. (Разрушение блоков стенового ограждения. Отслаивания защитного слоя, трещины, сколы в осях 30-29/Б)

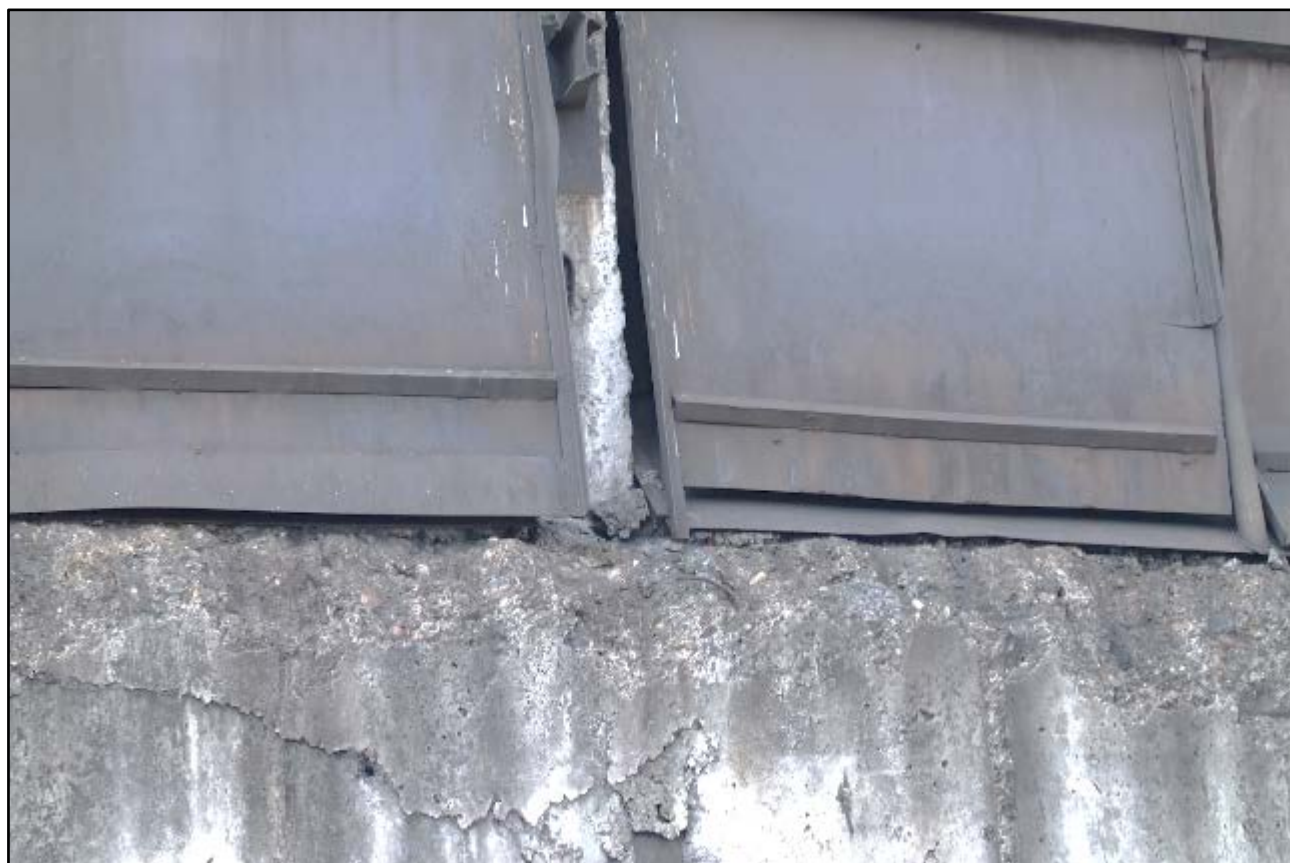
5.	Фасады 3-34/А; 35-36/А.	Разрушение бетона верха монолитной стены (см. приложение 2, 3 фотографии 3.15)	РС	Механические повреждения	Восстановление защитного слоя бетона выполнять в следующей последовательности:

Фотография 3.15. (Разрушение бетона верха монолитной стены осях 20-22/А)
