ТЕХНИЧЕСКИЙ ОТЧЕТ

№ 180212-01-01-I-2018-ТО.ЗС-

по результатам комплексного обследования и оценки технического состояния строительных конструкций сооружения галереи 16, принадлежащего АО «ОТЭК», расположенного по адресу: 636039, РФ, Томская область, ЗАТО Северск, Автодорога 14/11, ТЭЦ

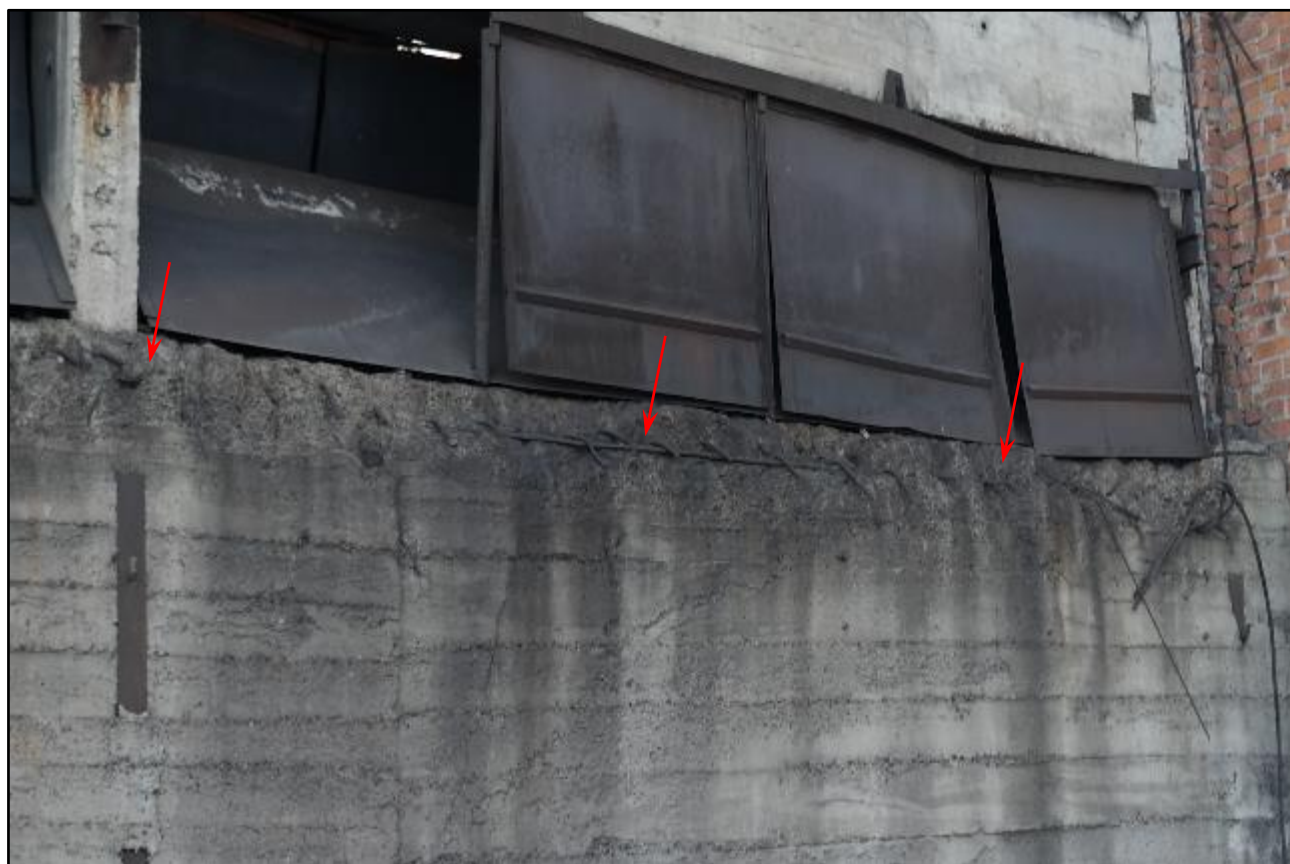
6.	Фасады 34-35/А; 36-39/А.	Разрушение бетона верха монолитной стены, оголение и коррозия арматура (см. приложение 2, 3 фотографии 3.16)	РС	Механические повреждения	<ul style="list-style-type: none"> - все намеченные к удалению и расчистке дефектные и повреждённые участки оконтурить мелом или краской; - бетон удалить зубилом до глубины, где он не выкрашивается и не издаёт глухого звука при простукивании молотком (при удалении разрушенных участков бетона следует соблюдать аккуратность, чтобы не вызвать излишних повреждений в бетоне); - поверхность старого бетона и оголённой арматуры расчистить от грязи и продуктов коррозии скребком или металлическими щётками, обеспылить сжатым воздухом, промыть во-

Фотография 3.16. (Разрушение бетона верха монолитной стены, оголена и корродирована арматура в осях 38-39/А)

№ п/п	Наименование конструкций	Дефекты и повреждения	Кат. тех. сост.	Причина появ- ления дефекта	Рекомендации по устранению дефектов и повреждений
					дой и просушить; - восстановить разрушенный бетон цементно-песчаным раствором М150 с добавлением поливинилацетатной эмульсии. Установить металлические фартуки на верхнюю часть монолитной стены для предотвращения повторного разрушения.

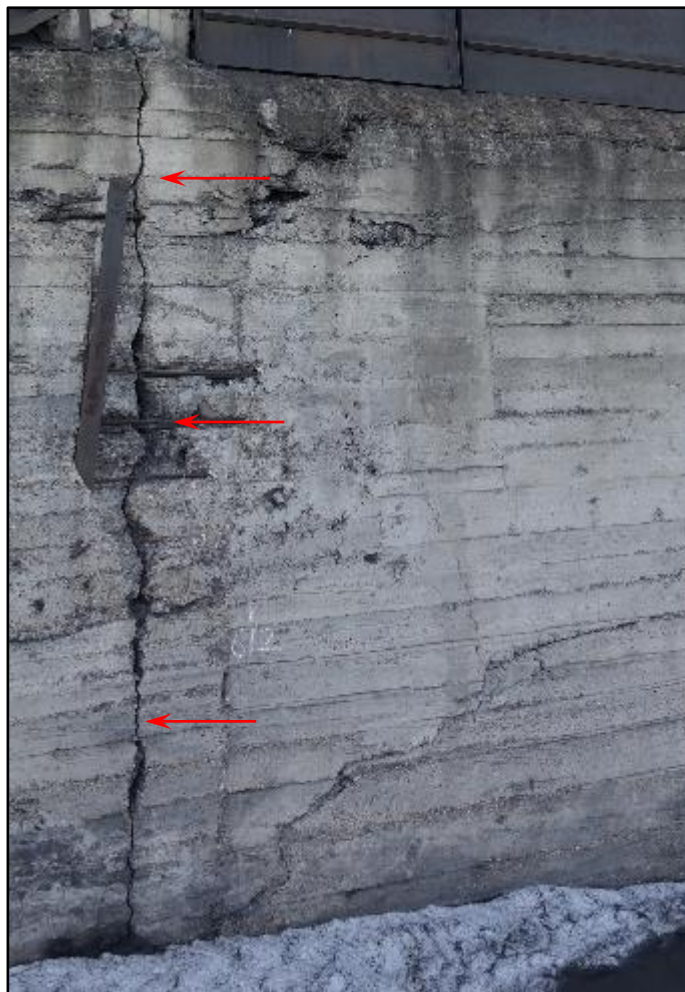
7.	Фасады 10/А; 16/А; 28/А; 33/А. 13-15/А; 21-22/А; 23-24/А; 25-30/А; 33-34/А.	Трещина по деформационному шву монолитной стены. На отдельных участках монолитной стены образовались наклонные трещины шириной раскрытия до 1 мм (см. приложение 2, 3 фотографии 3.17)	РС	Физический износ, механические повреждения	Выполнить затирку или инъекцирование трещин цементно-песчаным раствором М150 с добавлением герметика типа «АКВАТРОН-6» (либо аналог), предварительно расчистив, промыв и просушив трещины. Выполнить восстановление защитного слоя бетона:

Фотография 3.17. (Трещина по деформационному шву в монолитной стене в осях 33/А)

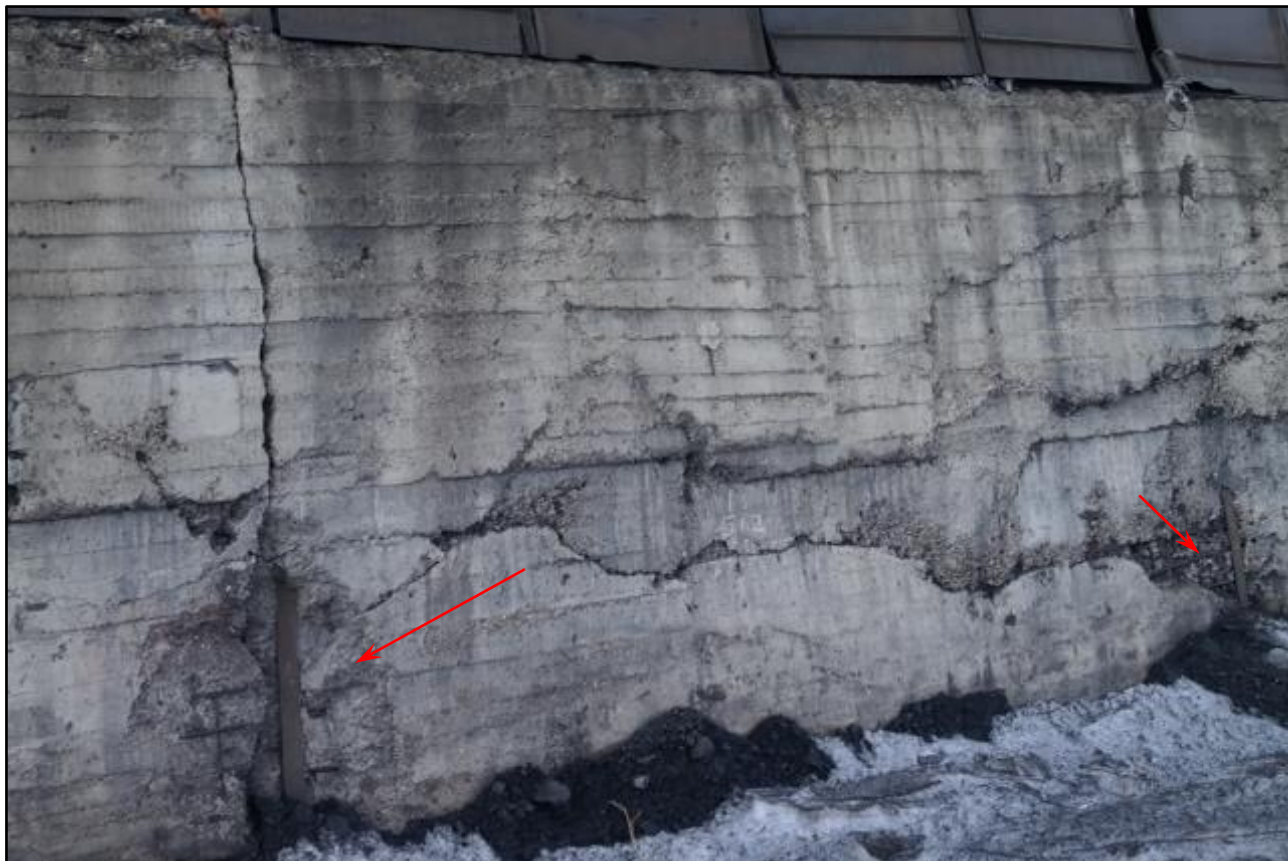
8.	Фасады 6-7/А; 4-13/А; 13-16/А; 18-19/А; 19-20/А; 21-22; 23-25/А; 33-35/А; 36-37.	Разрушение защитного слоя бетона, в том числе с оголением арматуры (см. приложение 2, 3 фотографии 3.18)	РС	Физический износ, механические повреждения	- бетон удалить зубилом до глубины, где он не выкрашивается и не издаёт глухого звука при простукивании молотком (при удалении разрушенных участков бетона следует соблюдать аккуратность, чтобы не вызвать излишних повреждений в бетоне); - поверхность старого бетона и оголённой арматуры расчистить от грязи и продуктов коррозии скребком или

Фотография 3.18. (Разрушение защитного слоя бетона оголена и корродирована арматура в осях 8-9/А)

№ п/п	Наименование конструкций	Дефекты и повреждения	Кат. тех. сост.	Причина появ- ления дефекта	Рекомендации по устранению дефектов и повреждений
					металлическими щётками, обеспы- лить сжатым воздухом, промыть во- дой и просушить; - восстановить разрушенный бетон цементно-песчаным раствором М150 с добавлением поливинилацетатной эмульсии ПВА. Восстановить отделку по типу суще- ствующей, соблюдая технологию производства отделочных работ.

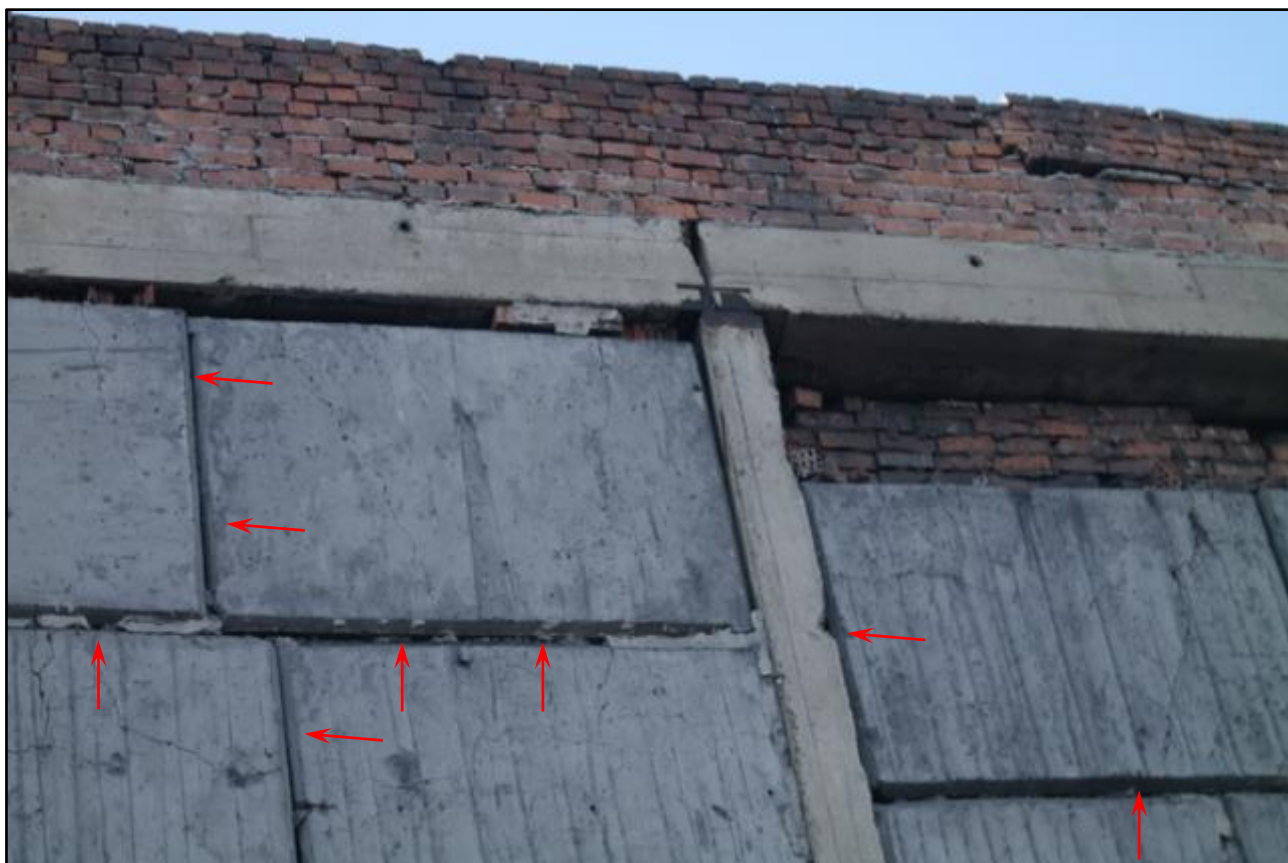
9.	Фасады в осях 6-9/А; 10-12/А; 13-14/А; 16-17/А; 22-23/А; 24-27/А; 28-30/А; 33-39/А. 9-8/Б; 14-12/Б.	Разрушение раствора заделки швов между стеновыми блока- ми (см. приложение 2, 3 фото- графии 3.19)	ОРС	Физический износ, замачива- ние, воздействие факторов внеш- ней среды	Выполнить восстановление швов, со- блюдая технологию герметизации и уплотнения стыков стеновых пане- лей.

Фотография 3.19. (Разрушение раствора заделки швов между стеновыми блоками в осях 26-28/А)

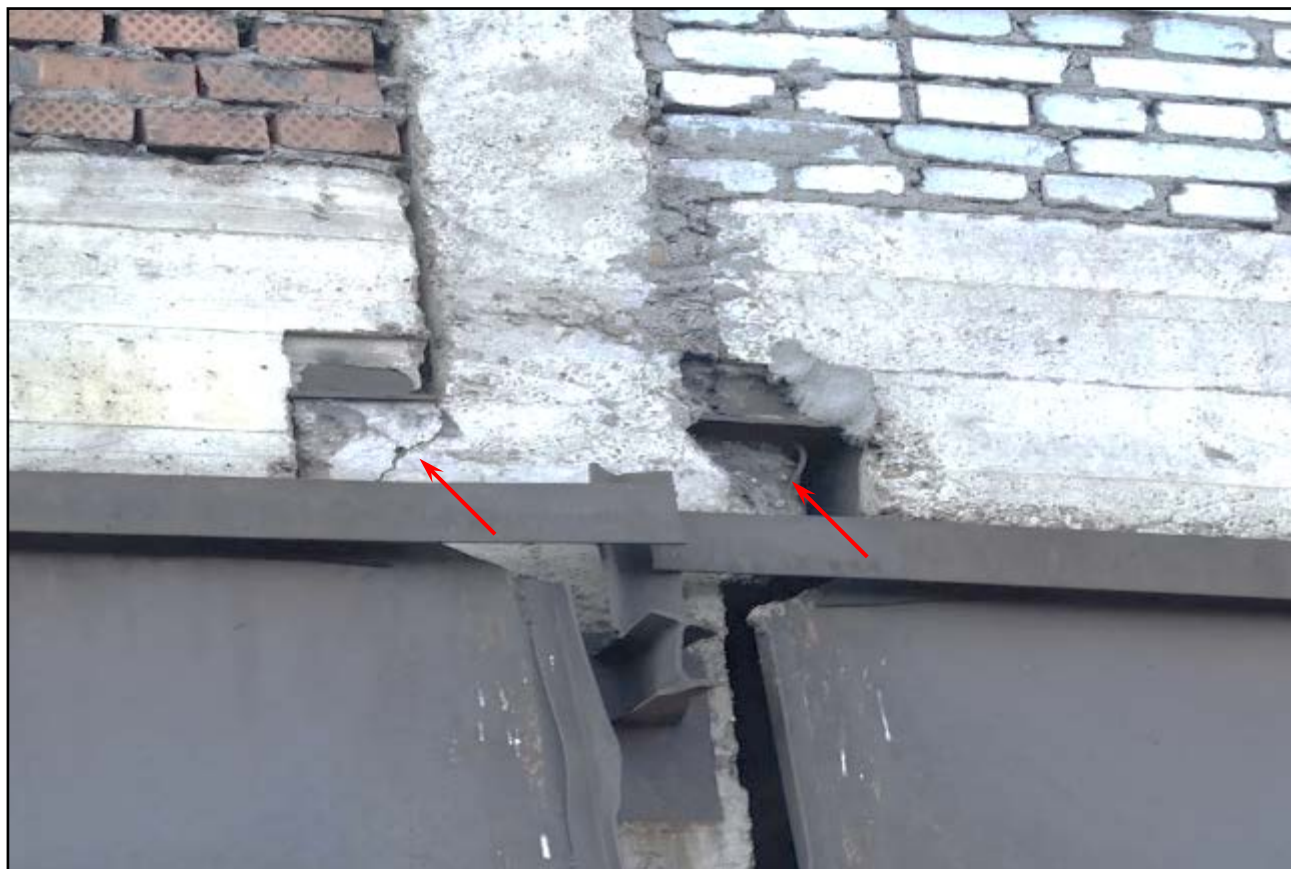
11.	Каркас здания в осях 20/А	Разрушение бетона консоли ко- лонны, оголение арматуры. Трещина в консоли колонны (см. приложение 2, 3 фотогра-	ОРС	Физический износ	Выполнить затирку или инъекцирова- ние трещин цементно-песчаным рас- твором М150 с добавлением герме- тика типа «АКВАТРОН-6» (либо ана-

Фотография 3.20. (Разрушение бетона консоли колонны, оголена арматура. Трещина в консоли колонны в осях 20/А)

№ п/п	Наименование конструкций	Дефекты и повреждения	Кат. тех. сост.	Причина появ- ления дефекта	Рекомендации по устранению дефектов и повреждений
		<i>фшш 3.20)</i>			лог), предварительно расчистив, промыв и просушив трещины. Выполнить восстановление защитно-го слоя бетона: - бетон удалить зубилом до глубины, где он не выкрашивается и не издаёт глухого звука при простукивании молотком (при удалении разрушен-ных участков бетона следует соблю-дать аккуратность, чтобы не вызвать излишних повреждений в бетоне); - поверхность старого бетона и ого-лённой арматуры расчистить от грязи и продуктов коррозии скребком или металлическими щётками, обеспы-лить сжатым воздухом, промыть во-дой и просушить; - восстановить разрушенный бетон цементно-песчаным раствором М150 с добавлением поливинилацетатной эмульсии ПВА. Восстановить отделку по типу суще-ствующей, соблюдая технологию производства отделочных работ.

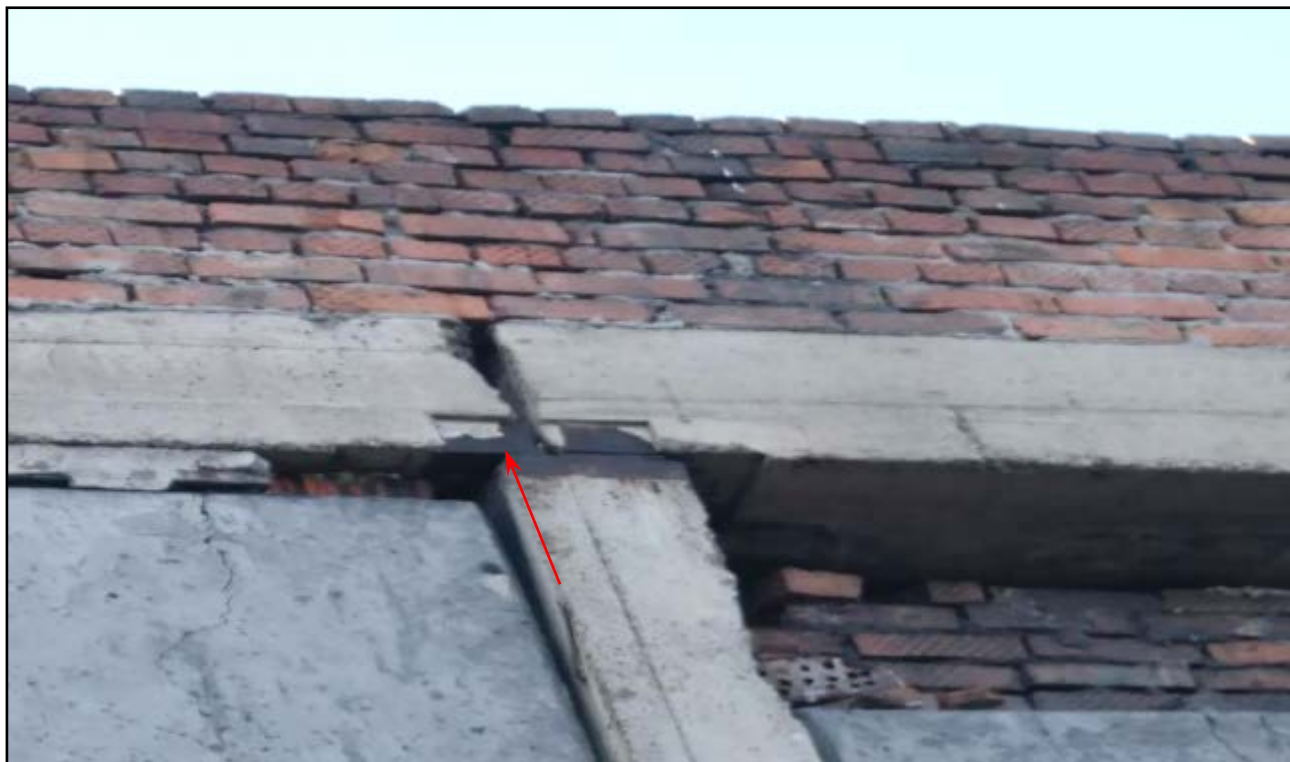
Фотография 3.22. (Не достаточное опирание верхнего ригеля на колонну в осях 27/А)

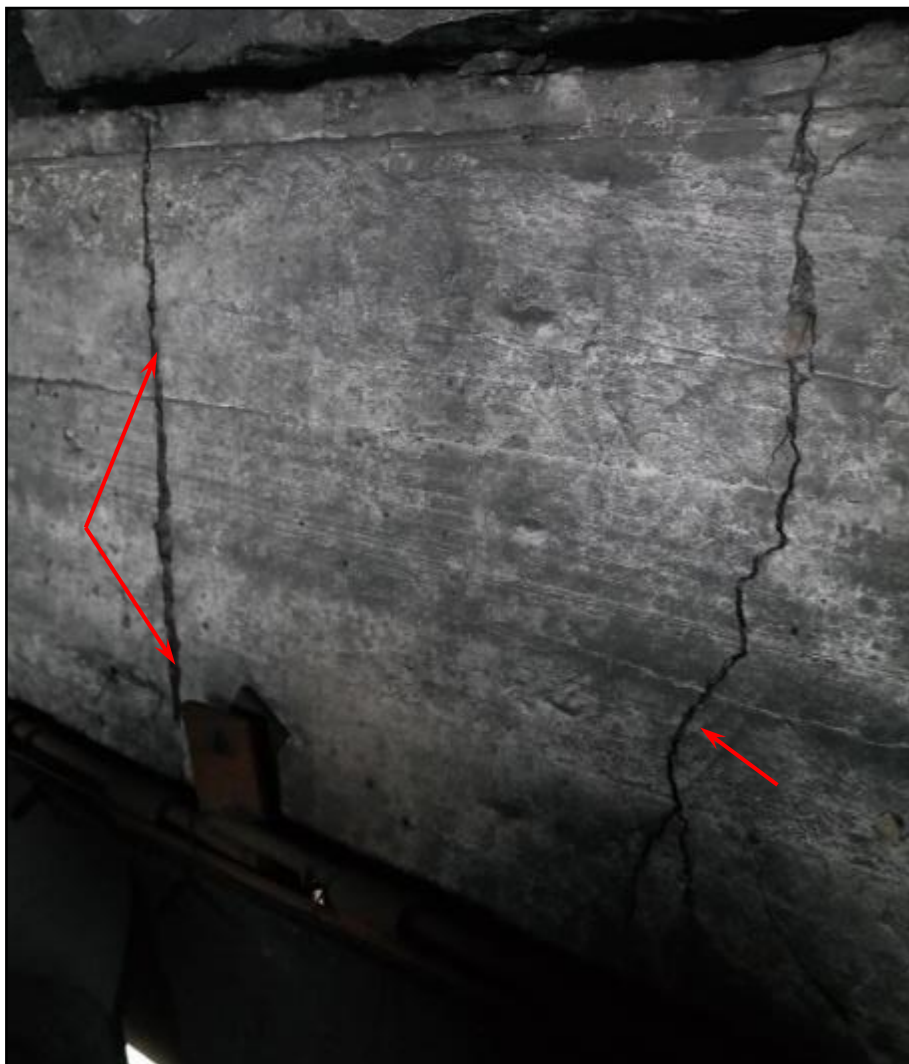
14.	Каркас здания в осях 27/А.	Вертикальные трещины в риге- ле шириной раскрытия от 0,5 до 10 мм (см. приложение 2, 3 фо- тографии 3.23, 3.24, 3.25)	АС	Механические повреждения, путем просвер- ливания отвер- стий в ригеле.	Выполнить замену дефектных риге- лей с целью предотвращения их об- рушений по заранее разработанному проекту.

Фотография 3.23. (Вертикальные трещины в ригеле шириной раскрытия 3-6 мм в осях 22-23/А)

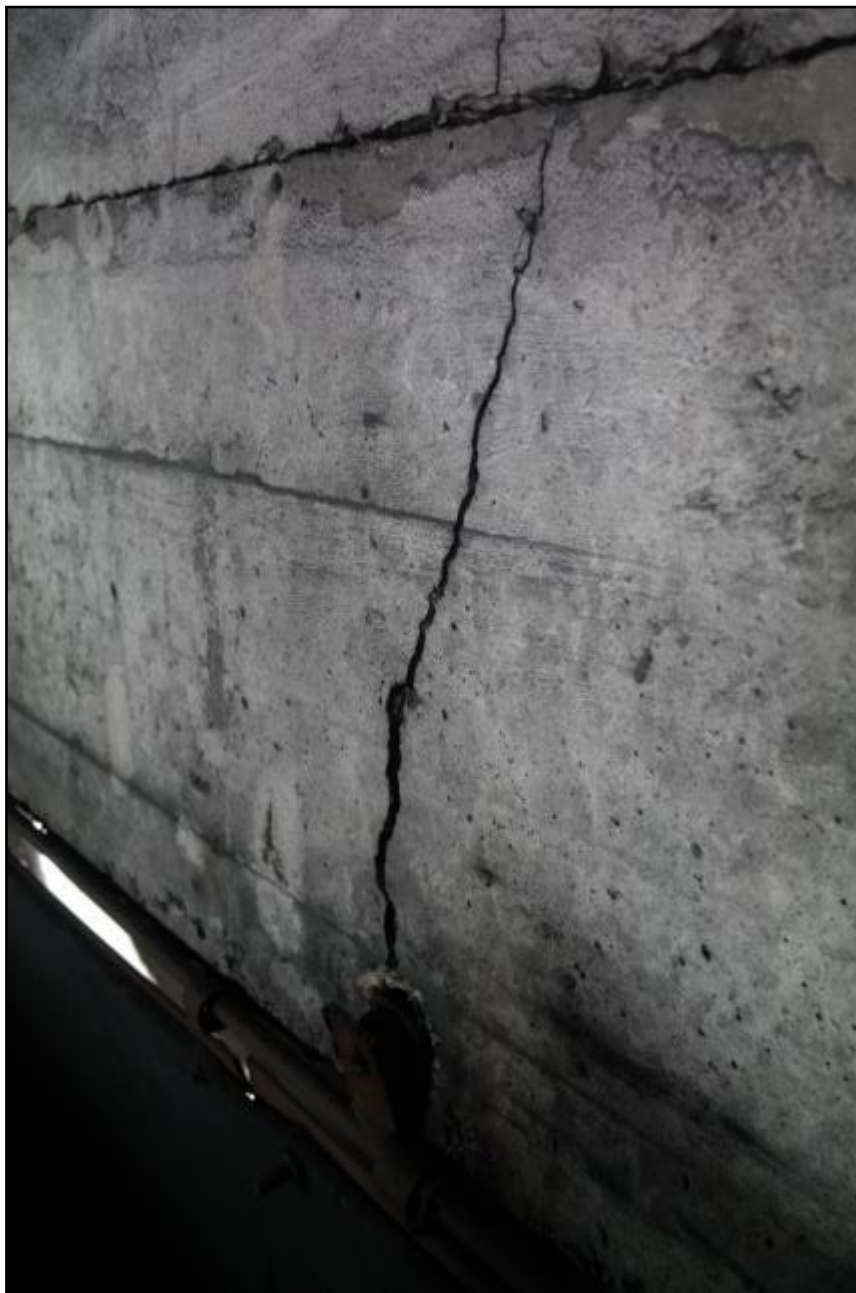
Фотография 3.24. (Вертикальная трещина в ригеле шириной раскрытия 8 мм в осях 31-32/А)

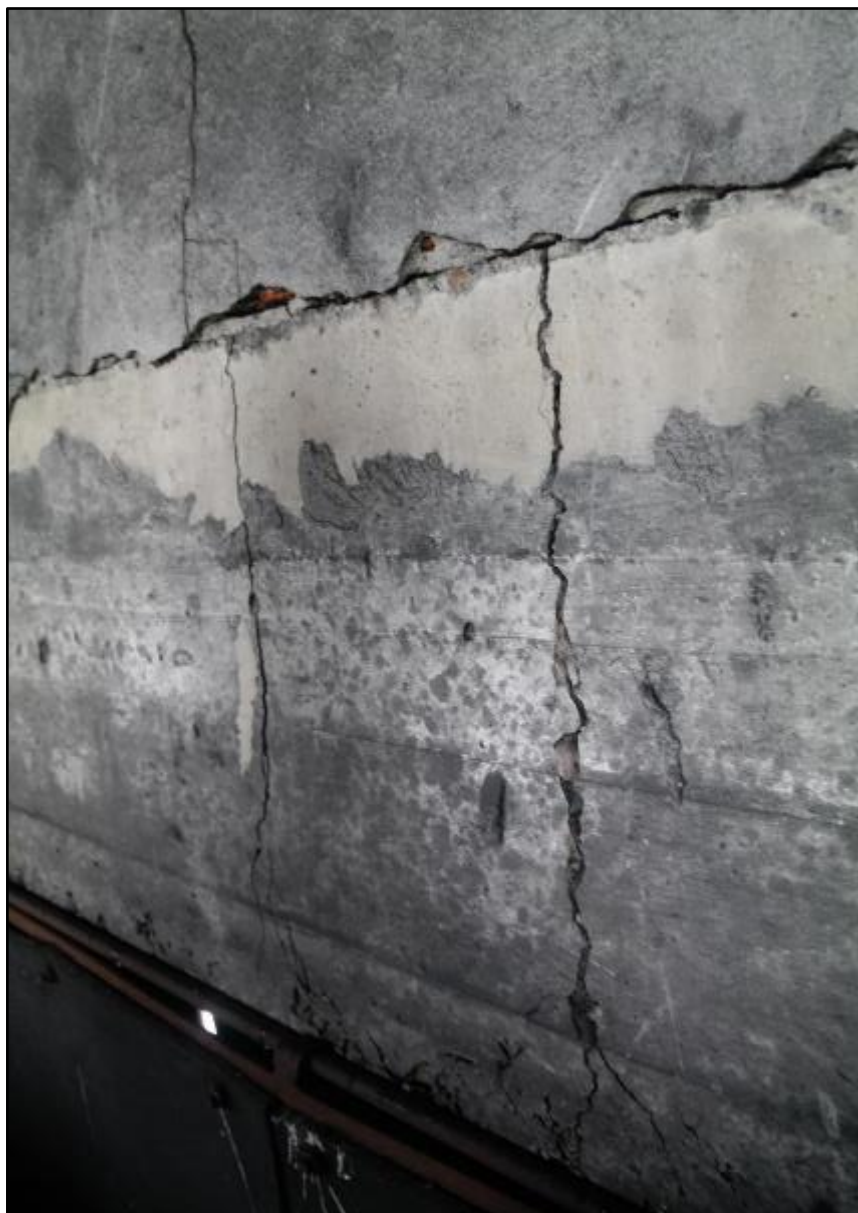
Фотография 3.25. (Вертикальные трещины в ригеле шириной раскрытия 3-10 мм в осях 35-34/А)

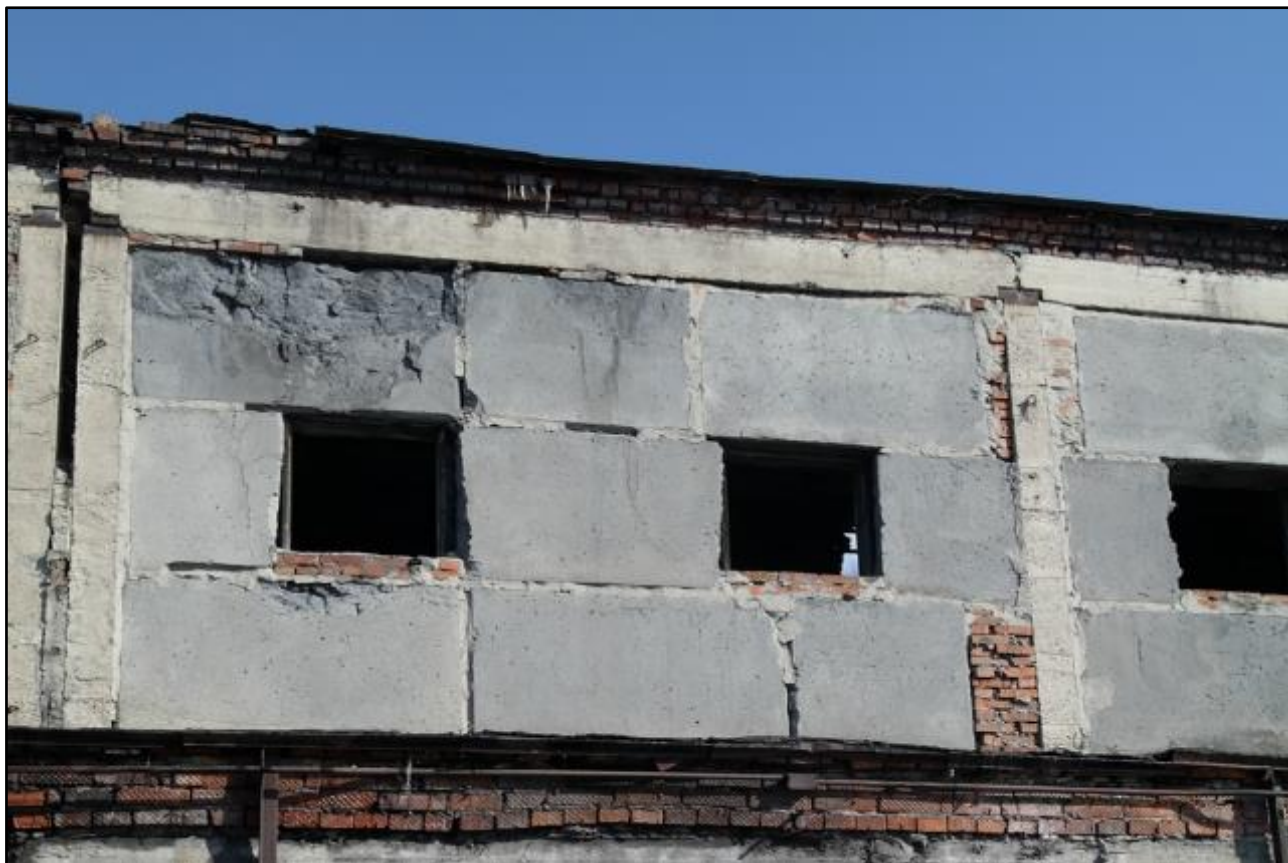
Фотография 3.26. (Отсутствует заполнение оконных проемом в осях 35-34/Б)

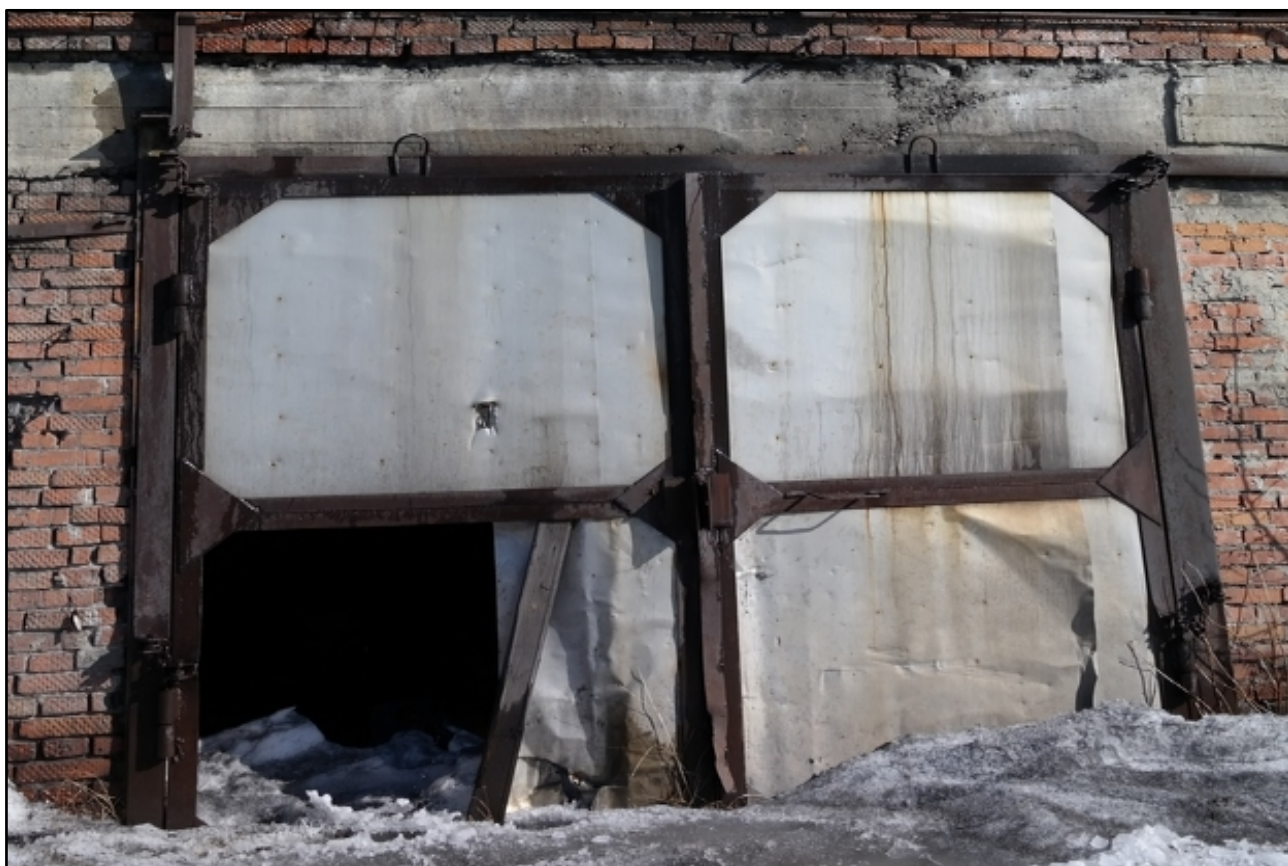
Фотография 3.27. (Физический износ ворот в осях 35-34/Б/1)

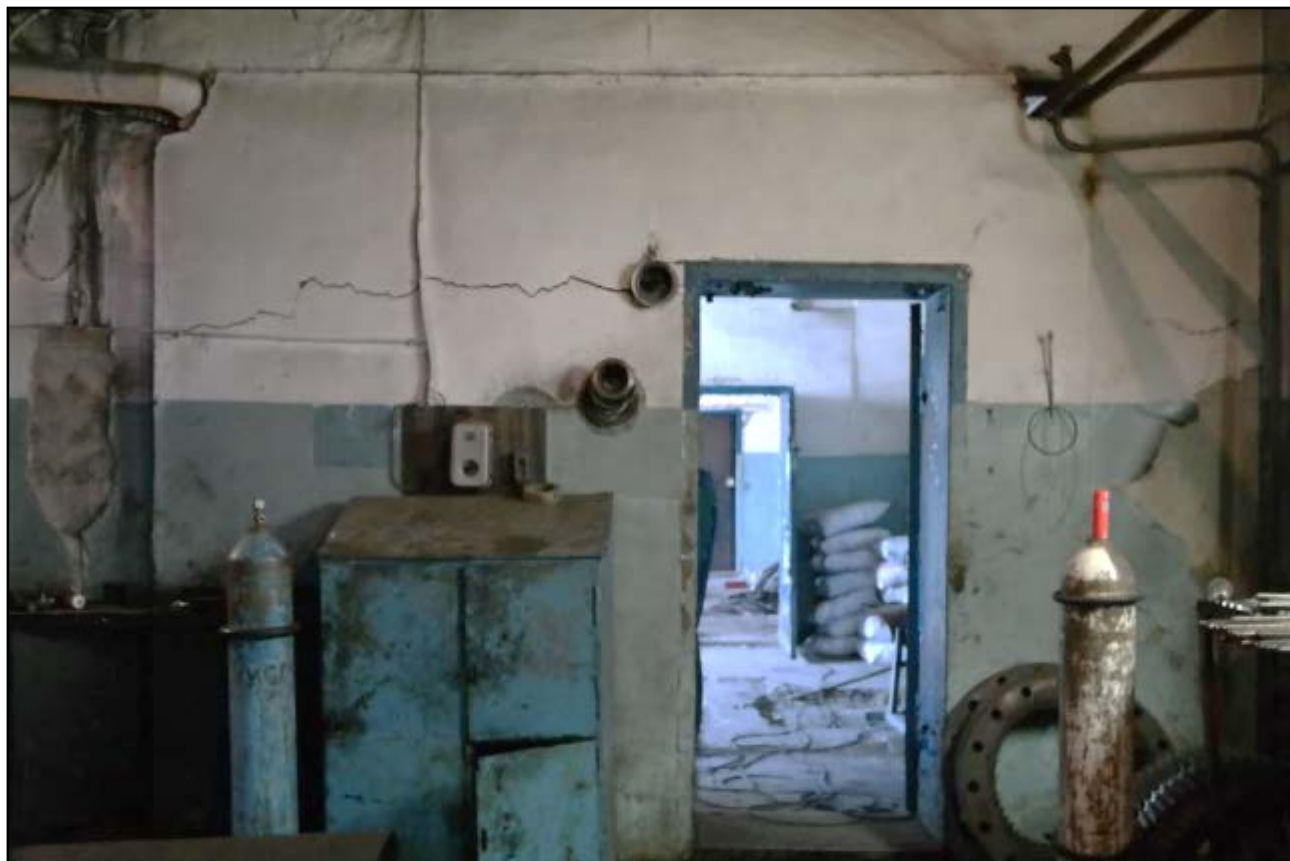
17.	Перегородки в осях 18/А-Б;	Горизонтальные и наклонные трещины в кирпичной кладке	ОРС	Физический износ	Выполнить затирку или инъекцирова- ние трещин цементно-песчаным рас-

№ п/п	Наименование конструкций	Дефекты и повреждения	Кат. тех. сост.	Причина появ- ления дефекта	Рекомендации по устранению дефектов и повреждений
	19/А-Б; 16/А-Б.	шириной раскрытия от 0,5 до 5 мм (см. приложение 2,3 фотографии 3.28)			твором М150 с добавлением поливинилхлоридной эмульсии, предварительно расчистив, промыв и просушив трещины, при необходимости выполнить частичную замену кладки. Кладка разбирается с двух сторон по длине трещины на глубину в полкирпича и на ширину не менее одного кирпича с последующим восстановлением новым кирпичом с перевязкой швов, как в новой кладке, так и при сопряжении новой кладки с существующей (кирпич не ниже марки М75 на растворе не ниже марки М50).

Фотография 3.28. (Трещина в кирпичной кладке перегородке шириной раскрытия до 5 мм в осях 18/Б/1-Б)

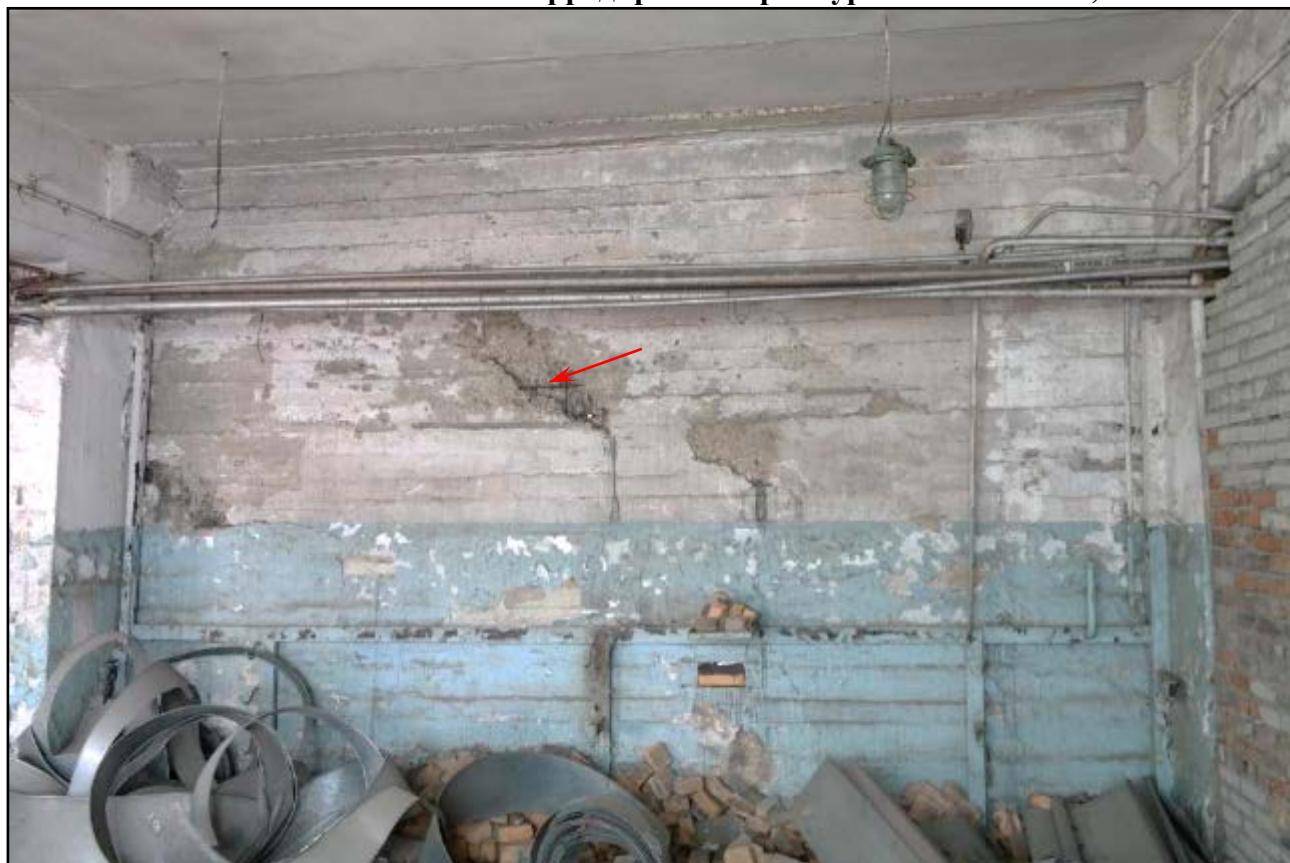
18.	Стены в осях 16-39/А; 39-16/Б2; 16/А-Б/2; 18-21/А-Б/2; 23/А-Б/2; 27/А-Б/2; 30/А-Б/2; 32/А-Б/2; 35/А-Б/2; 39-40/А; 40/А/Б/1; 40-39/Б/1	Разрушение отделочного покрытия стен (см. приложение 2,3 фотографии 3.29, 3.30)	РС	Физический износ, замачивание	Восстановить отделочный слой по типу существующего, соблюдая технологию производства отделочных работ.

Фотография 3.29. (Разрушение отделочного покрытия стен. Разрушение защитного слоя бетона монолитной стены оголена и корродирована арматура в осях 31-30/А)

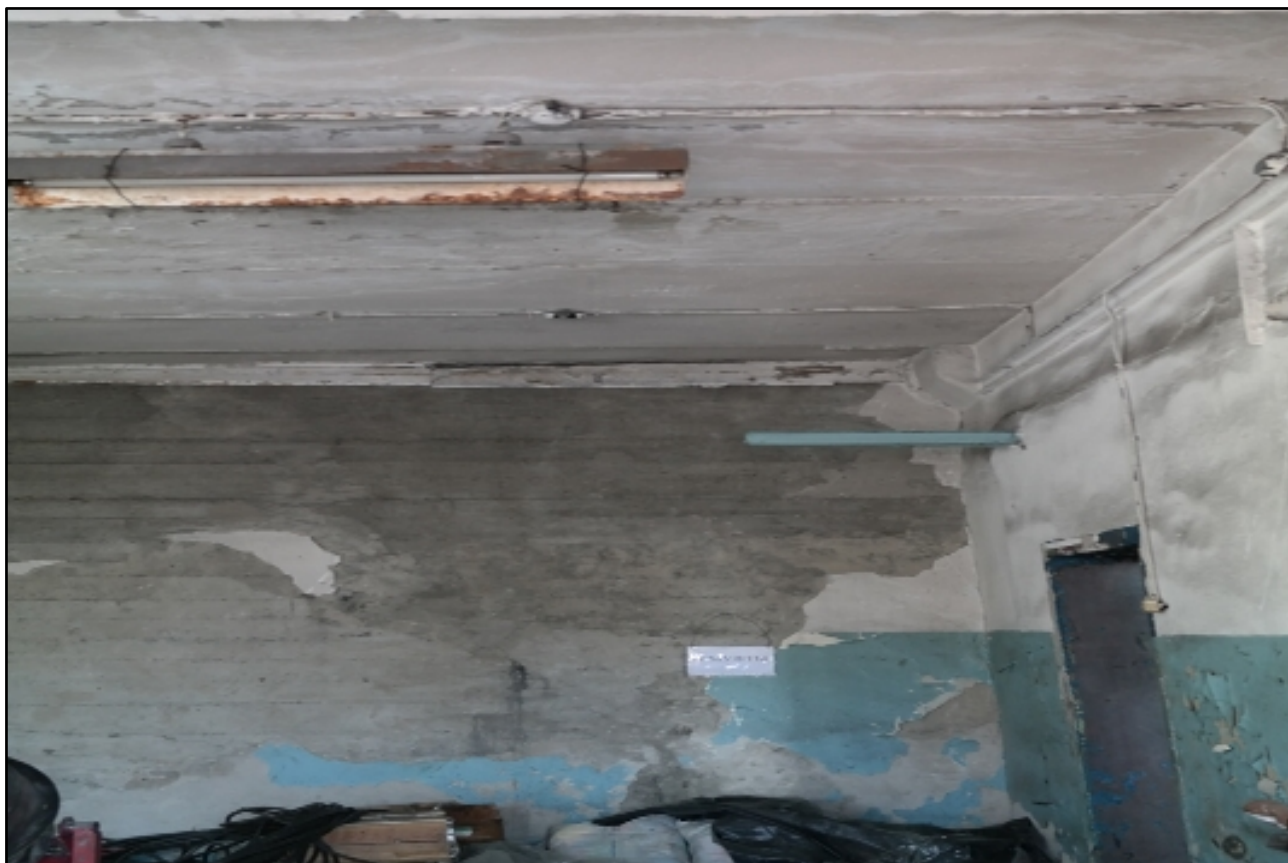
Фотография 3.30. (Разрушение отделочного покрытия стен осях 19-20/Б)

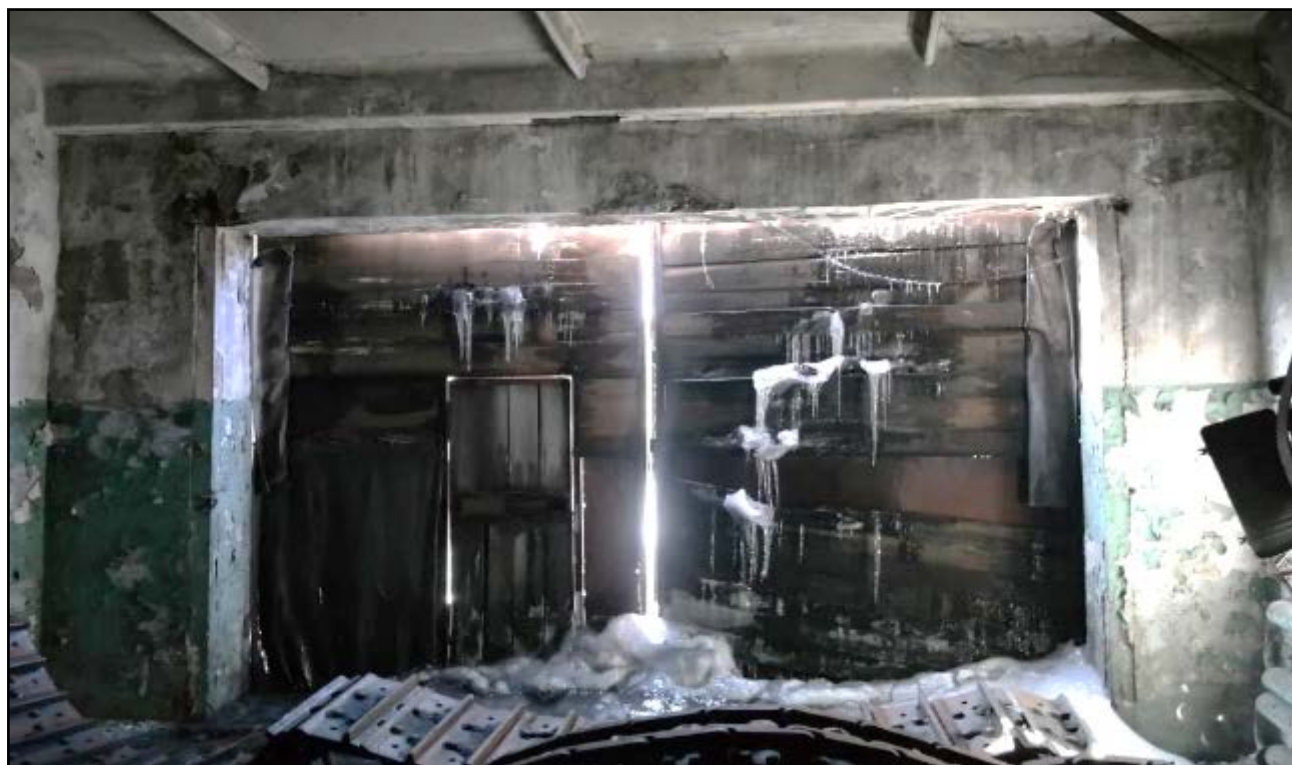
19.	Стены в осях 39-38/Б/2;	Замачивание внутренней поверхности стен. Разрушение от-	ОРС	Физический износ,	Выполнить ремонт локальных участков кровли. Очистить поверхности

№ п/п	Наименование конструкций	Дефекты и повреждения	Кат. тех. сост.	Причина появ- ления дефекта	Рекомендации по устранению дефектов и повреждений
	38-20/Б/2	делочного покрытия (см. при- ложение 2,3 фотографии 3.31, 3.32)		замачивание	строительных конструкций от высо- лов и следов замачивания. Восстано- вить отделочный слой по типу суще- ствующего, соблюдая технологию производства работ.

Фотография 3.31. (Разрушение отделочного покрытия стен. Замачивание внутренней поверхности стен в осях 35-36/Б/2)

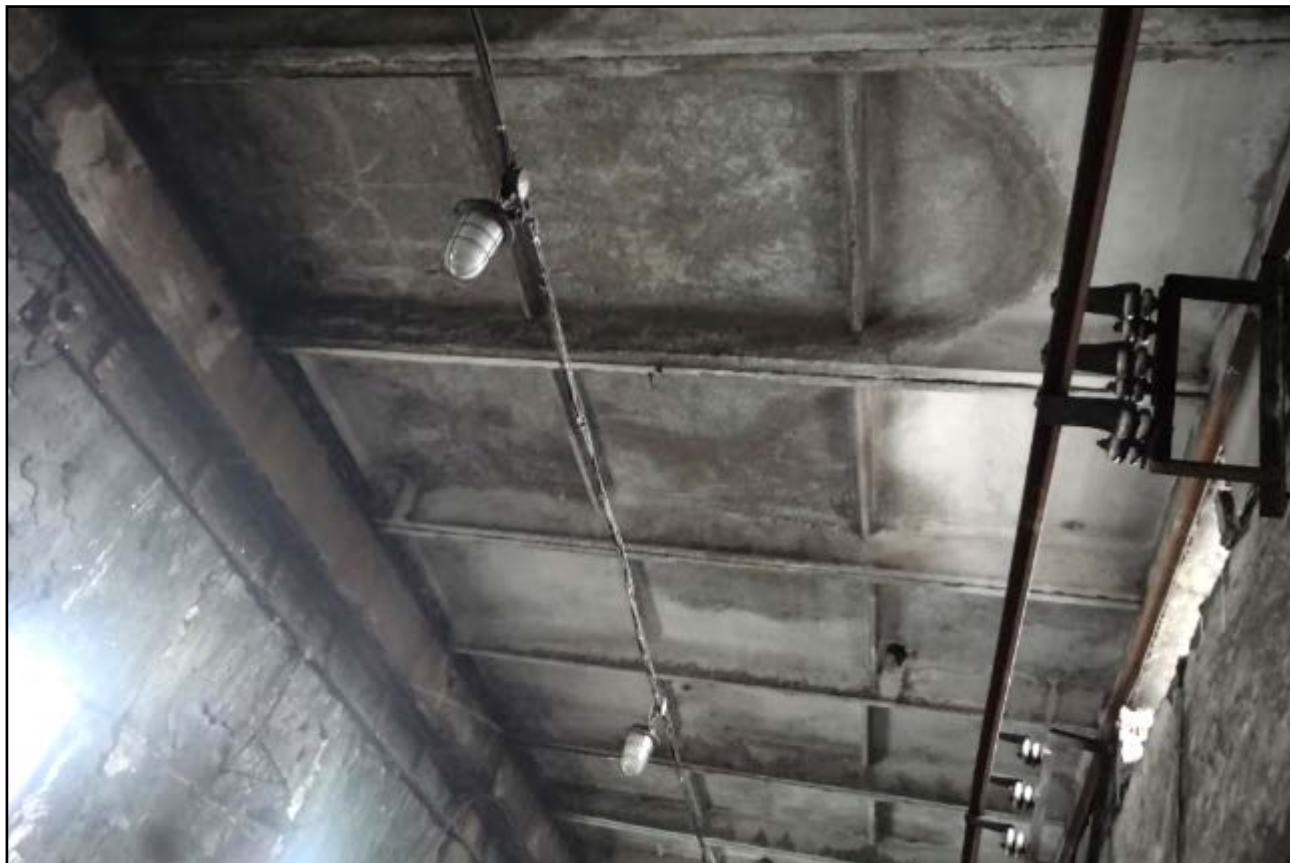
Фотография 3.33. (На нижней поверхности плиты покрытия видны следы замачивания с кровли в осях 23-24/А-Б)

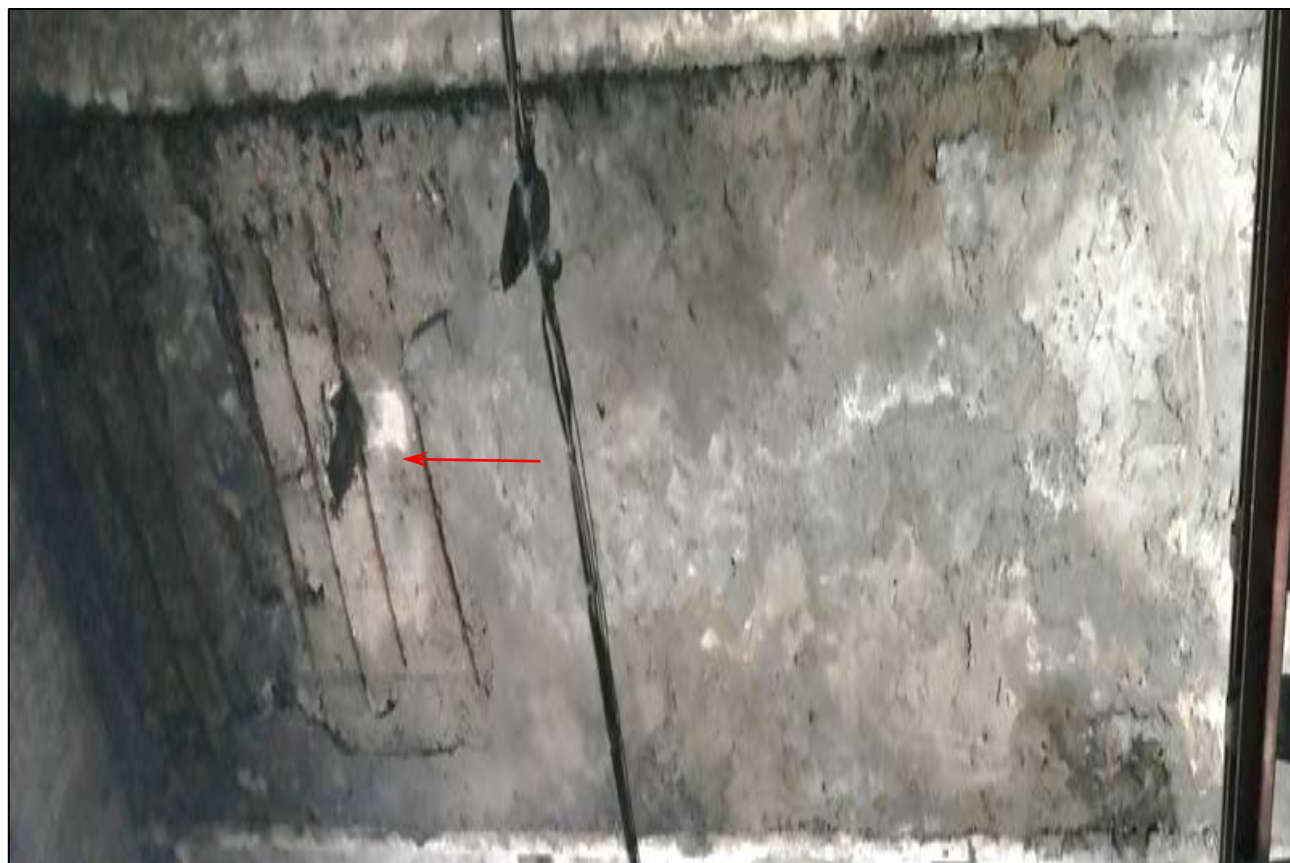
22.	Монолитный участок покрытия в осях 29-30/А-Б, № 101.	Разрушение защитного слоя бетона монолитного участка покрытия, оголение и коррозия арматуры, видны следы замачивания (см. приложение 2, 3 приложение 3.34)	ОРС	Физический износ, протечки через дефекты кровли	Выполнить ремонт локальных участков кровли. Произвести подготовку поверхности бетона, механическим способом удалить бетон до глубины, где он не выкрашивается и не издаёт глухого звука при простукивании молотком, поверхность существующего бетона и оголённой арматуры очистить от грязи, пыли и продуктов коррозии скребком или металлическими щётками, обезжирить, обес-

Фотография 3.34. (Разрушение защитного слоя бетона монолитного участка покрытия оголена и корродирована арматура, на поверхности плиты видны следы замачивания в осях 29-30/А-Б)

№ п/п	Наименование конструкций	Дефекты и повреждения	Кат. тех. сост.	Причина появ- ления дефекта	Рекомендации по устранению дефектов и повреждений
					пылить сжатым воздухом, промыть водой. Выполнить адгезионный слой по бетону композитным материалом типа Sika Repair-10 (либо аналог). Восстановить защитный слой конструкции ремонтным составом типа Sika Repair-13 (либо аналог).

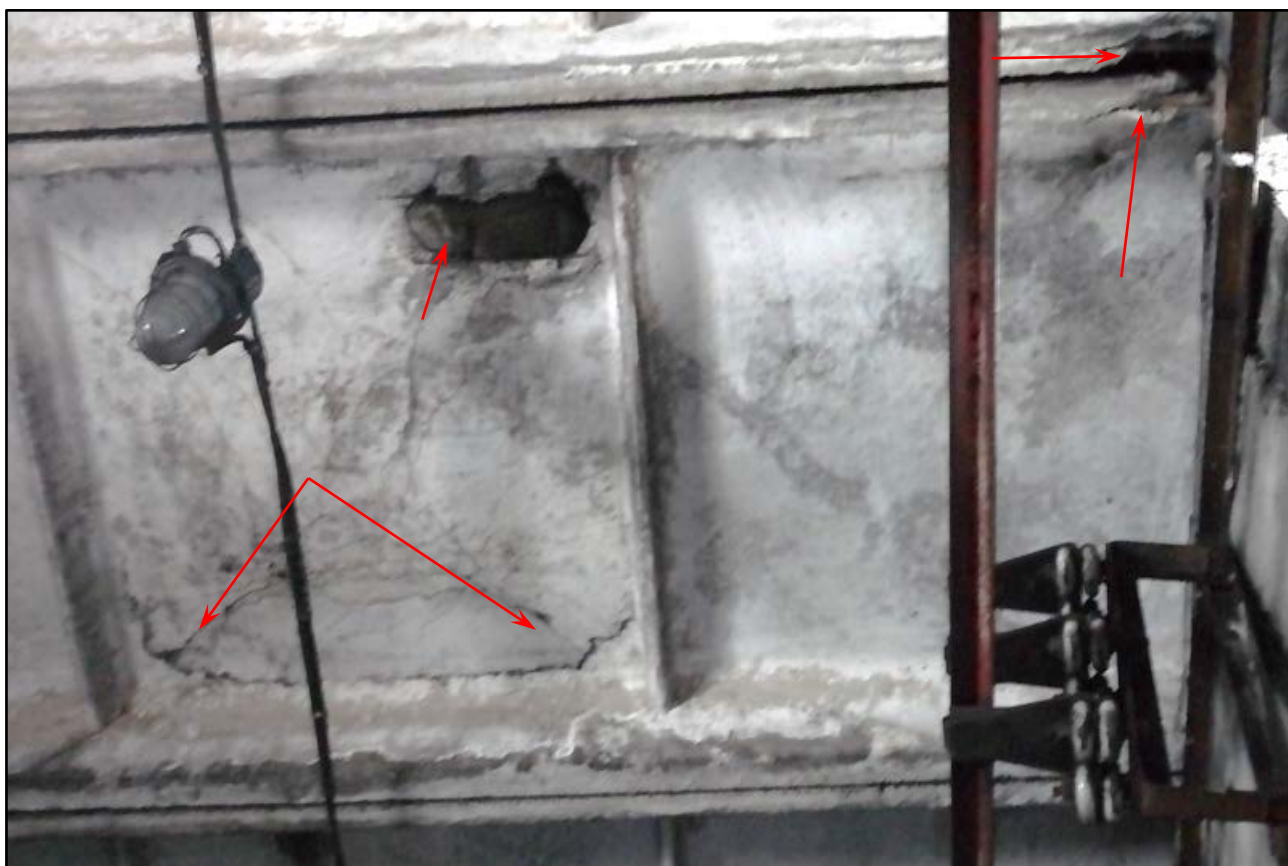
Фотография 3.35. (Пролом полки плиты покрытия. Разрушение бетона продольных плит покрытия, оголена и корродирована арматур. В полке плиты пробито и не заделано отверстие в осях 16-17/А-Б)

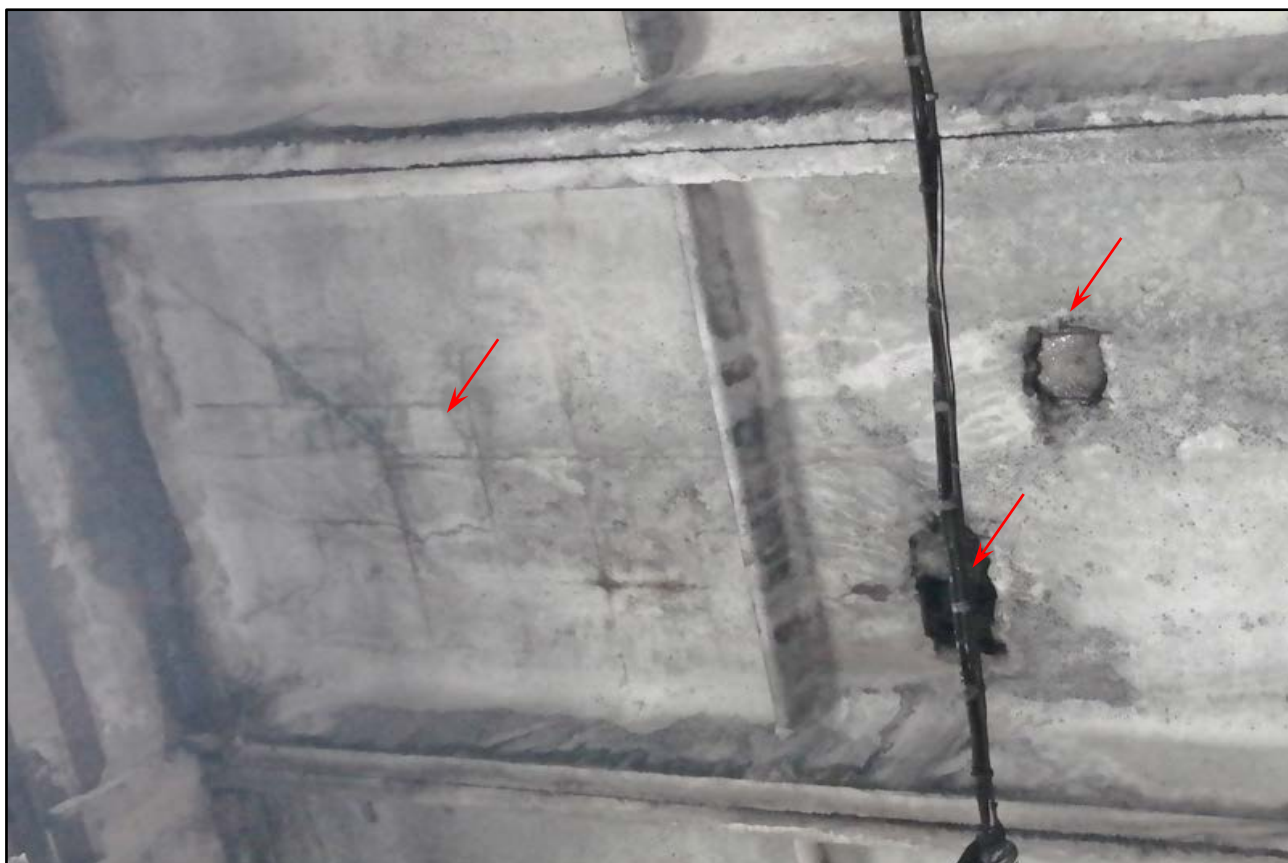
Фотография 3.36. (В полке плиты покрытия по рабочей арматурной сетке образовались трещины. В полке плиты пробиты и не заделаны отверстия в осях 20-21/А-Б)
