ТЕХНИЧЕСКИЙ ОТЧЕТ

№ 180212-01-01-I-2018-ТО.ЗС-

по результатам комплексного обследования и оценки технического состояния строительных конструкций сооружения галереи 16, принадлежащего АО «ОТЭК», расположенного по адресу: 636039, РФ, Томская область, ЗАТО Северск, Автодорога 14/11, ТЭЦ

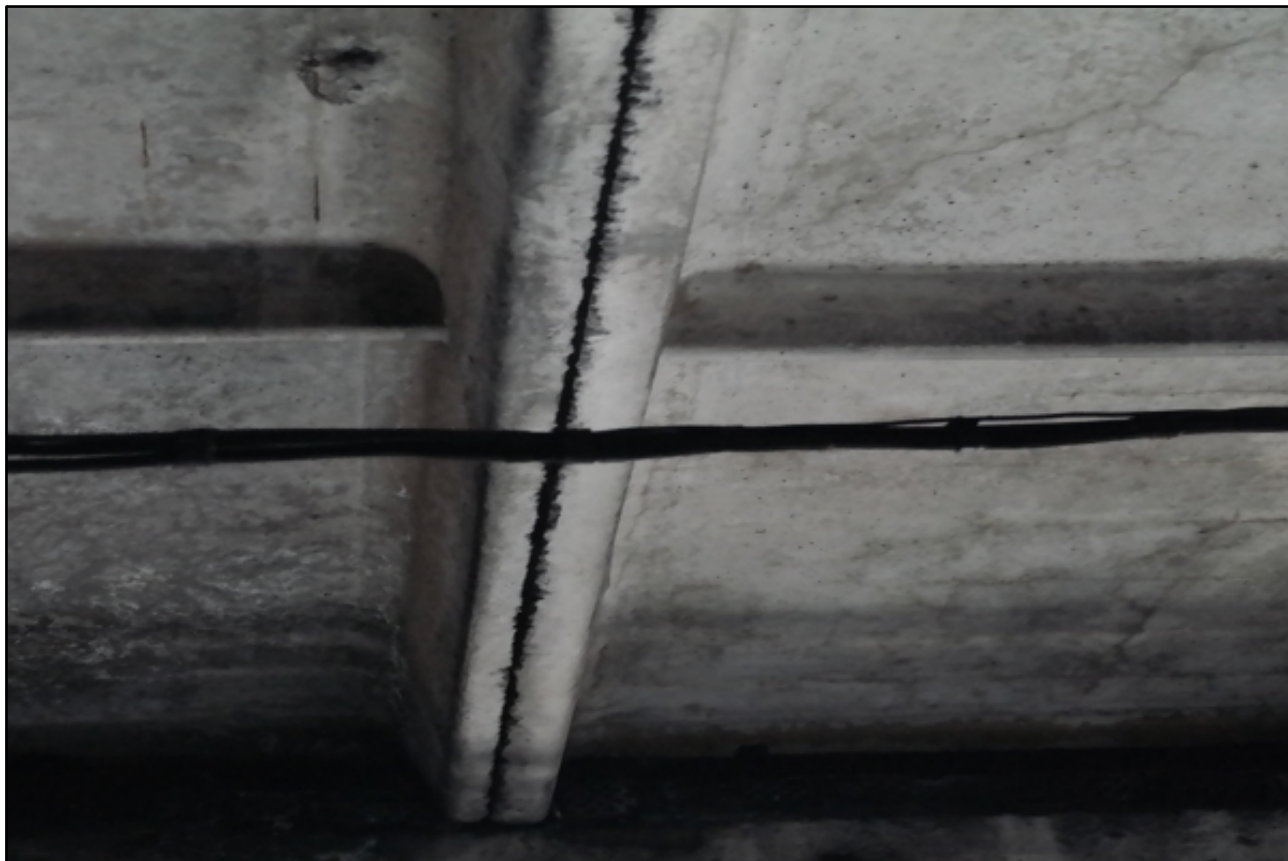
Фотография 3.37. (Отсутствует заделка шва между плитами покрытия. Разрушение отделочного слоя в осях 10-11/А-Б)

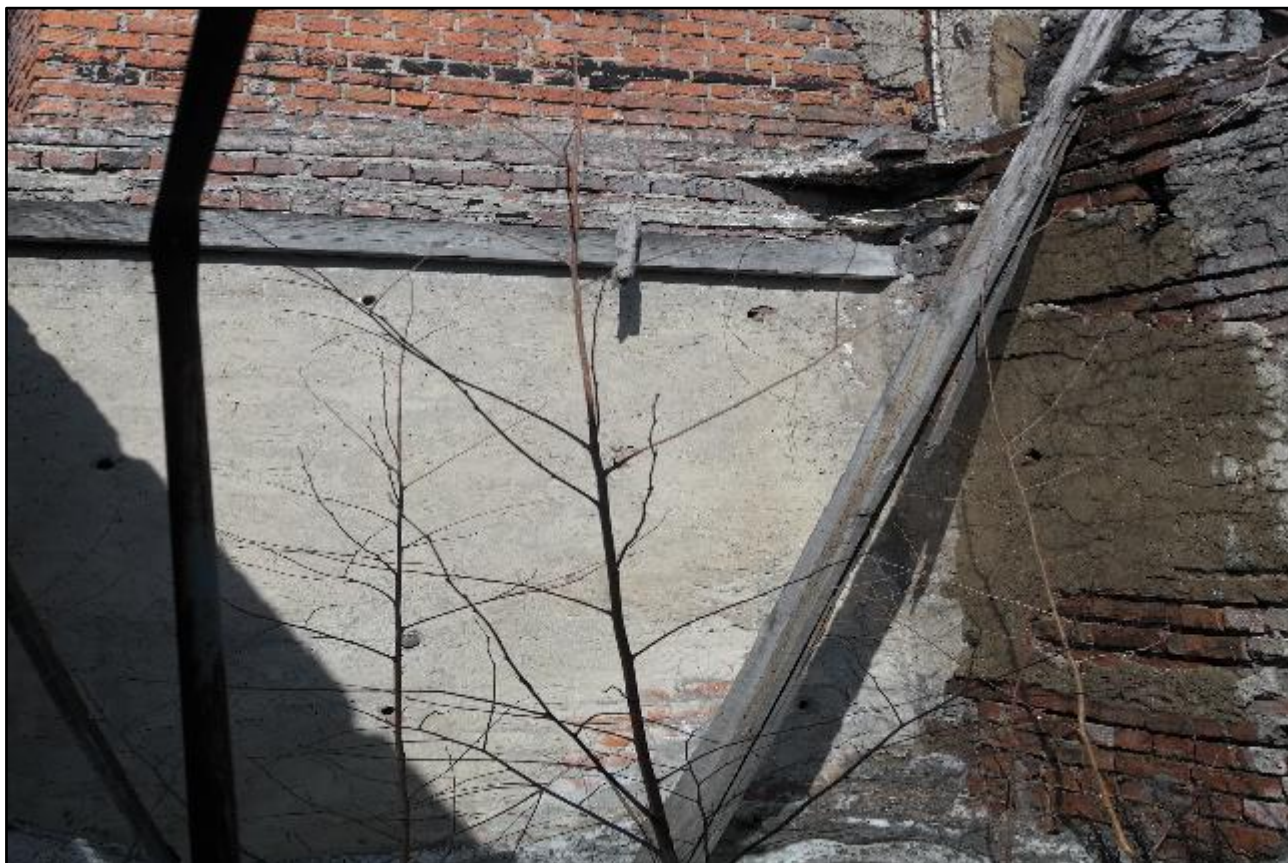
Фотография 3.38. (Отсутствуют плиты покрытия пристройки в осях 38-39/Б/2-Б)

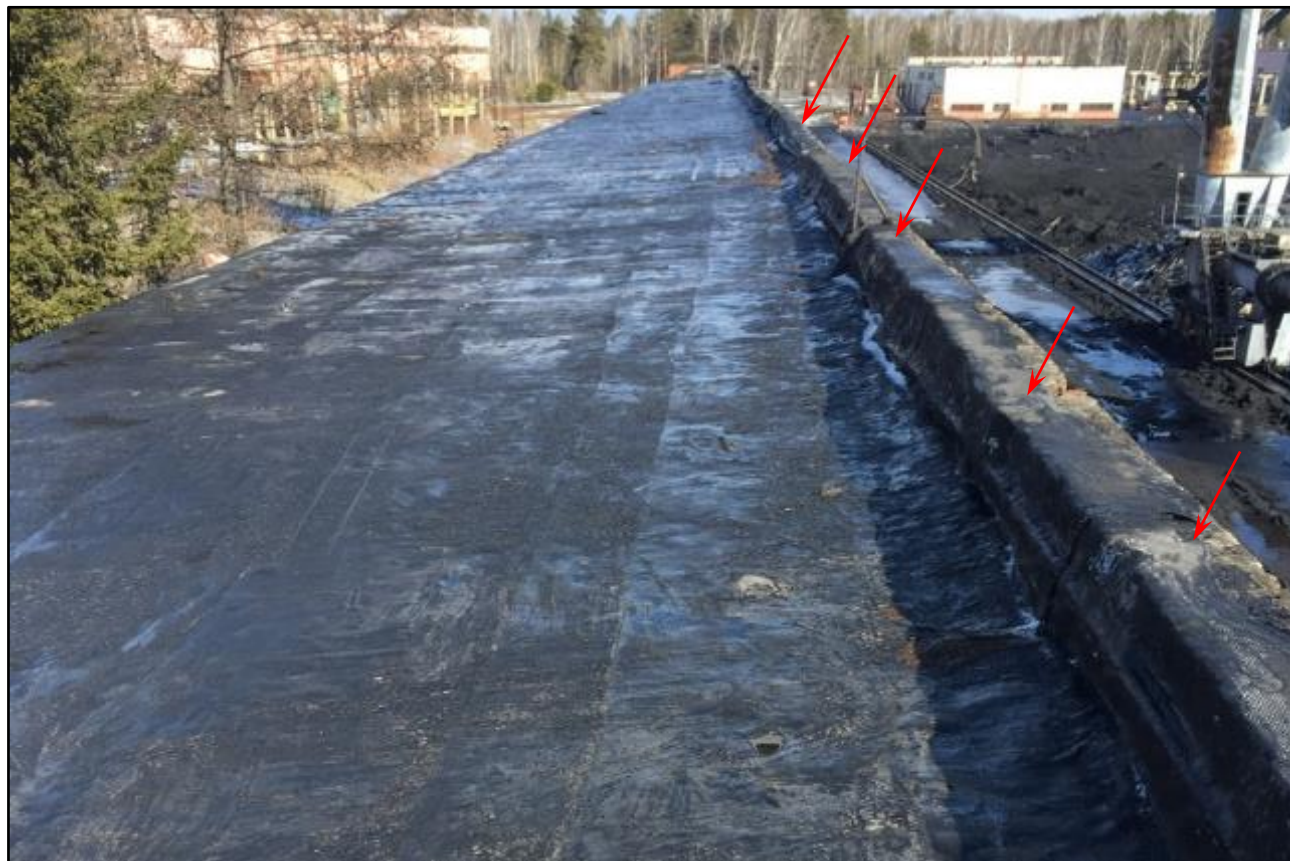
Фотография 3.39. (Разрушен кровельного ковра. Отсутствуют защитные фартуки из оцинкованной стали на парапетной стене в осях 3-39/А-Б)
