Заказ	№32009198943
Заказчик	ФГБУ «ФКП Росреестра»
Объект	Капитальный ремонт здания по адресу: г. Москва, Орликов пер., д. 10, стр. 1 для нужд ФГБУ «ФКП Росреестра»
Раздел	Техническое заключение по результатам комплексного обследования
Обозначение	11-20/ТЗ
Стадия	ТЗ

**ТЕХНИЧЕСКОЕ ЗАКЛЮЧЕНИЕ
ПО РЕЗУЛЬТАТАМ КОМПЛЕКСНОГО ОБСЛЕДОВАНИЯ**

объекта: Капитальный ремонт здания по адресу: г. Москва, Орликов пер.,
д. 10, стр. 1 для нужд ФГБУ «ФКП Росреестра»

11-20/ТЗ

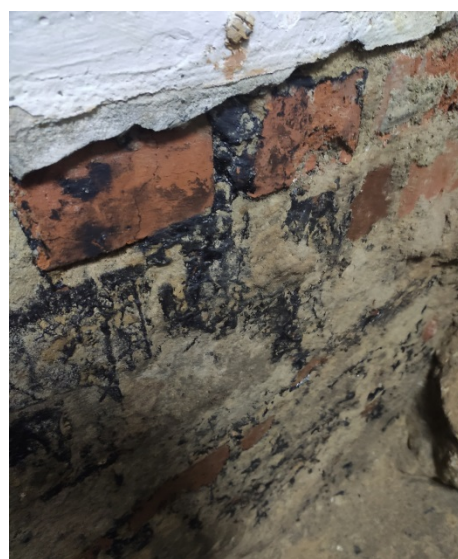
Фото 4. Отсутствие или потеря целостности гидроизоляции фундамента

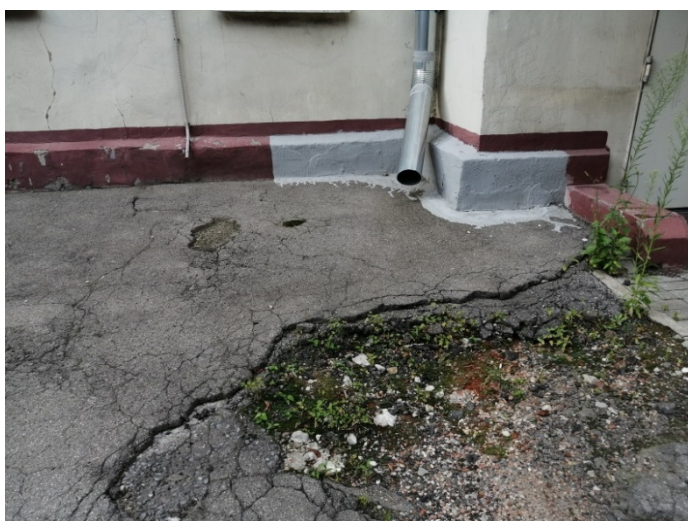
Фото 5. Неплотности между стеной и отмосткой

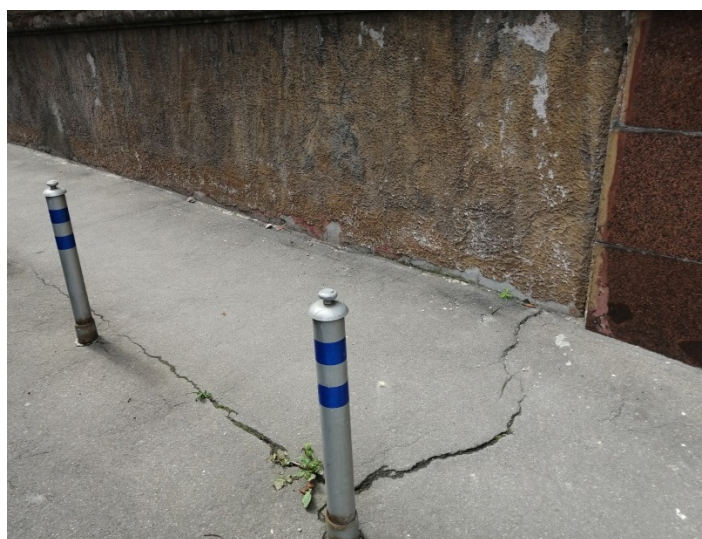
Дефекты	Категории технического состояния по ГОСТ 31937-2011	Возможные причины образования дефектов
Участки проседания отмостки (см. фото 6)	Ограниченно-работоспособное	Проседание грунтов основания отмостки из-за замачивания атмосферными осадками и неудовлетворительного качества работ
Неплотности между стеной и отмосткой	Ограниченно-работоспособное	Недостаточное уплотнение грунта обратной засыпки пазух котлована при строительстве и замачивание грунтов атмосферными осадками
Трещины в отмостке (см. фото 7)	Ограниченно-работоспособное	Проседание грунтов основания отмостки из-за замачивания атмосферными осадками и

Дефекты	Категории технического состояния по ГОСТ 31937-2011	Возможные причины образования дефектов
		неудовлетворительного качества работ
Участки растительности на отмошке (см. фото 7)	Работоспособное	Отсутствие надлежащего ухода

Фото 6. Трещины в отмостке и участки растительности на отмостке

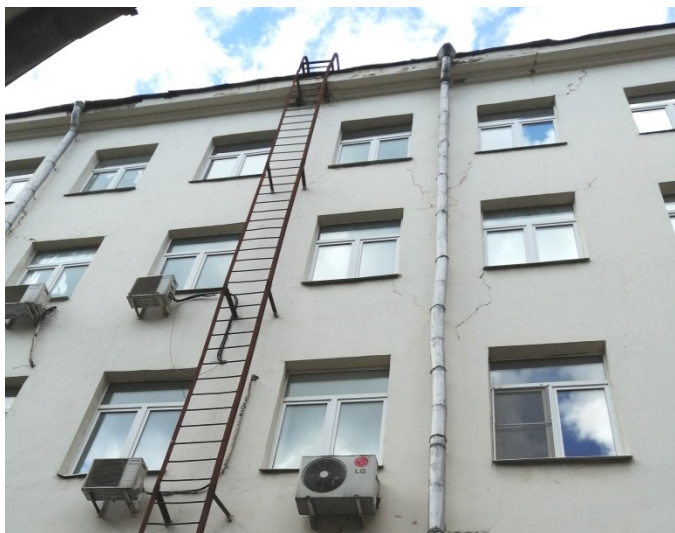
Дефекты	Категории технического состояния по ГОСТ 31937-2011	Возможные причины образования дефектов
Сквозные трещины в стенах с максимальной шириной раскрытия до 10,0мм (см. фото 7)	Ограниченно-работоспособное	Неравномерные осадки грунтов основания фундамента вследствие сползания и замачивания грунтов основания атмосферными осадками
Участки отслоения штукатурного слоя на стенах, цоколе и карнизе здания (см. фото 8)	Работоспособное	Нарушение сцепления штукатурного слоя с поверхностью стен вследствие замачивания атмосферными осадками и длительная эксплуатация
Хаотически расположенные трещины в штукатурном слое (см. фото 9)	Работоспособное	Многократное попеременное замораживание и оттаивание раствора в водонасыщенном состоянии и длительная эксплуатация
Участки разрушения защитного лакокрасочного покрытия (см. фото 8)	Работоспособное	Воздействия атмосферных осадков и длительная эксплуатация
Следы замачивания стен атмосферными осадками	Работоспособное	Неисправности кровли и водоотводящих устройств

Фото 7. Сквозные трещины в стене

3. Заделать трещины в стенах методом инъектирования. Для инъектирования трещин рекомендуется цементно-полимерный раствор состава 1:0,15:0,3 при В/Ц = 0,6 (портландцемент ГОСТ 10178-85*: поливинилацетатная эмульсия ГОСТ 18992-80* или латекс СКС-65 ГП-Б ГОСТ 10564-75*: песок ГОСТ 8736-93).

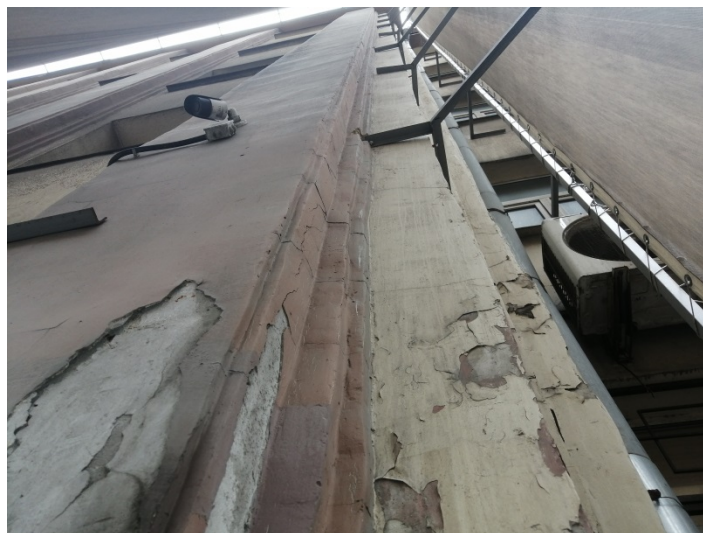
Фото 8. Участки отслоения штукатурного слоя
разрушения защитного лакокрасочного
покрытия на стене

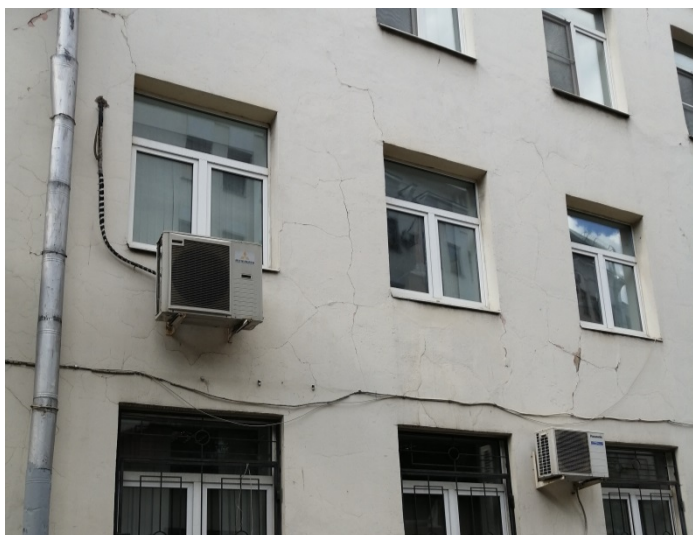
Фото 9. Хаотически расположенные трещины в
штукатурном слое

5. Трещины в штукатурке расшить и затереть цементно-песчаным раствором пластичной консистенции, после чего восстановить защитное лакокрасочное покрытие.

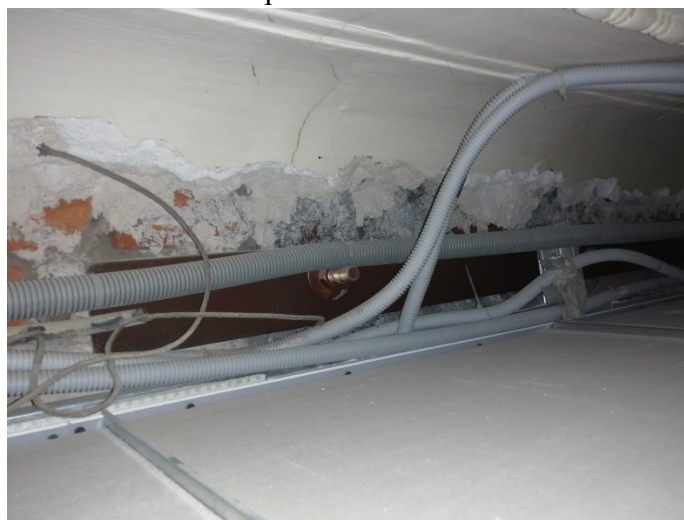
Фото 10. Волосяные трещины в стене

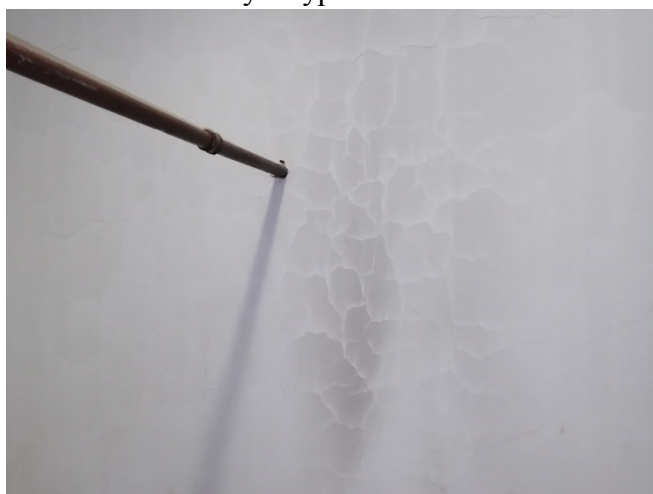
Фото 11. Хаотически расположенные трещины в
штукатурке

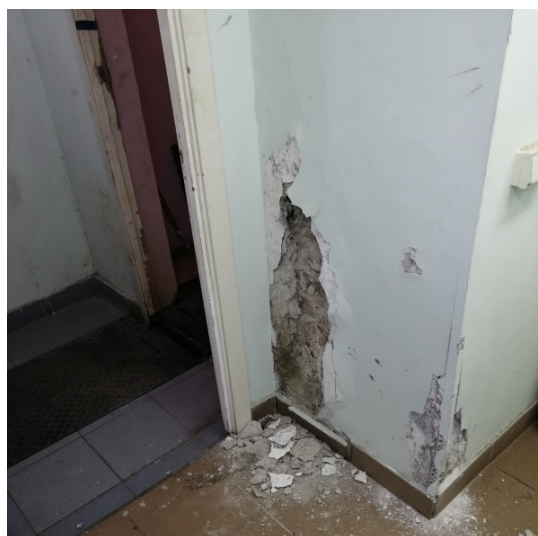
Фото 12. Отслоение штукатурного слоя на стене

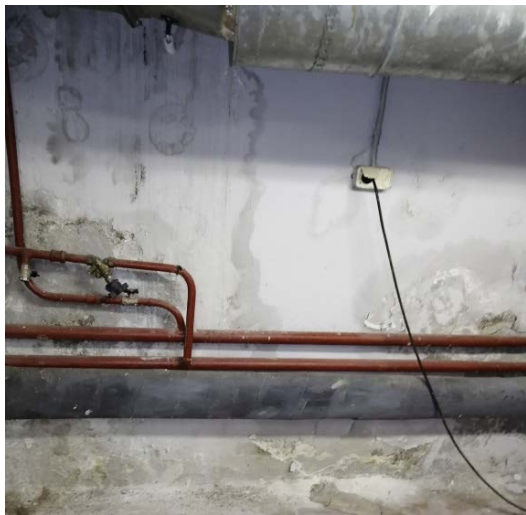
Дефекты	Категории технического состояния по ГОСТ 31937-2011	Возможные причины образования дефектов
Следы замачивания атмосферными осадками (см. фото 13)	Работоспособное	Неисправности кровли и водоотводящих устройств

Фото 13. Следы замачивания атмосферными осадками на стене

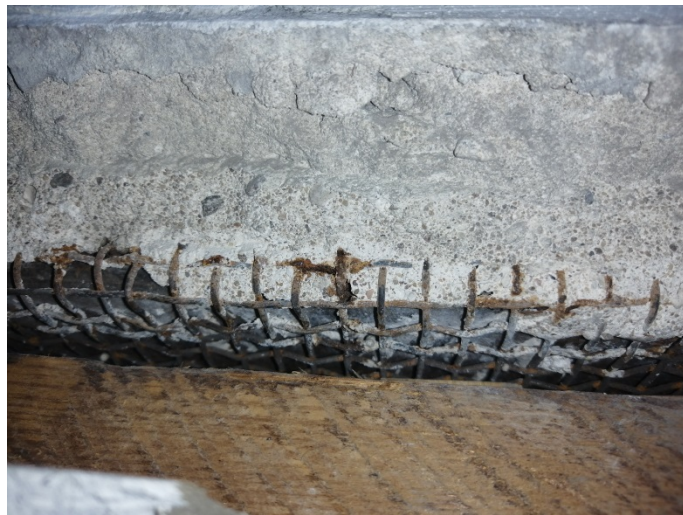
Дефекты	Категории технического состояния по ГОСТ 31937-2011	Возможные причины образования дефектов
Участки отслоения штукатурного слоя с оголением сетки (см. фото 14)	Ограниченно-работоспособное	Коррозия сетки
Продольные и поперечные трещины на нижней грани балок с максимальной шириной раскрытия до 1,0мм (см. фото 15)	Работоспособное	Коррозия арматуры
Участки отслоения защитного слоя бетона с оголением арматуры	Работоспособное	Коррозия арматуры
Сколы бетона с оголением арматуры	Работоспособное	Механические воздействия при ремонтных работах

Фото 14. Отслоение штукатурного слоя балки с оголением сетки

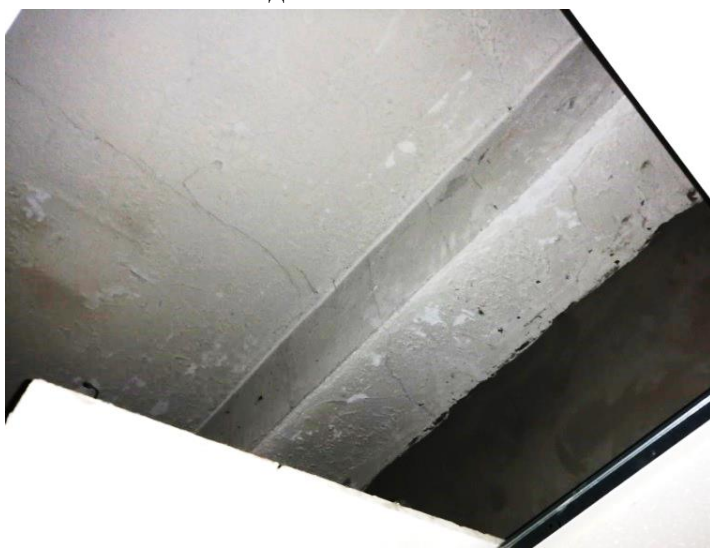
Дефекты	Категории технического состояния по ГОСТ 31937-2011	Возможные причины образования дефектов
Трещины в штукатурке максимальной шириной раскрытия до 3,0мм (см. фото 15)	Ограниченно-работоспособное	Усадка бетона
Участки отслоения штукатурного слоя на перекрытии (см. фото 18)	Ограниченно-работоспособное	Длительная эксплуатация и отсутствие ремонта
Следы замачивания атмосферными осадками (см. фото 20)	Работоспособное	Неисправности отмостки

Фото 15. Поперечная трещина на нижней грани балки. Трещины в штукатурке перекрытия

- расшить трещины в форме V-образного желоба при помощи механизированного инструмента;
- продуть желоб сжатым воздухом, пропущенным через влажно-маслоотделитель, промыть желоб струей воды под давлением;
- тщательно зачеканить трещины ремонтными составами.

3. Трещины в штукатурке перекрытий расшить и затереть цементно-песчаным раствором пластичной консистенции.

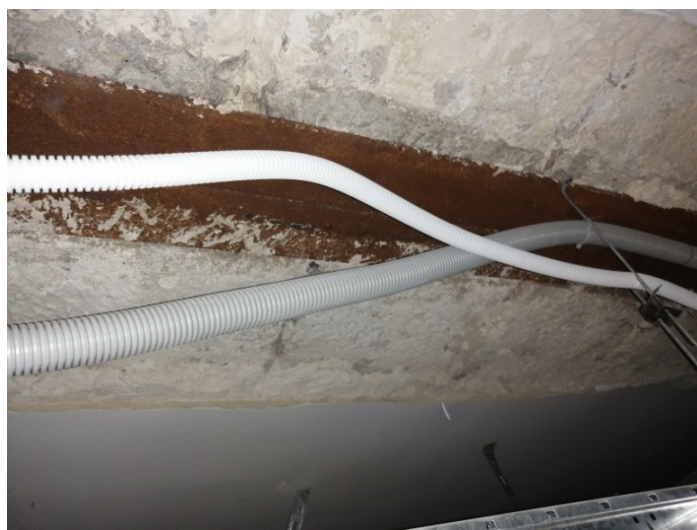
Дефекты	Категории технического состояния по ГОСТ 31937-2011	Возможные причины образования дефектов
Балки повреждены равномерной коррозией до 2-7% площади сечения (см. фото 16)	Ограниченно-работоспособное	Атмосферные воздействия и отсутствие надлежащего ухода
Отсутствует защитное лакокрасочное покрытие (см. фото 16)	Работоспособное	Отсутствие надлежащего ухода

Фото 16. Балка повреждена равномерной коррозией и отсутствует защитное лакокрасочное покрытие

- зачистить участки, поврежденные коррозией, металлическими щетками;
- обезжирить поверхность конструкций;
- обработать участок грунтовкой по типу «ГФ-021» в два слоя;
- покрыть эмалью ПФ-133 в два слоя.

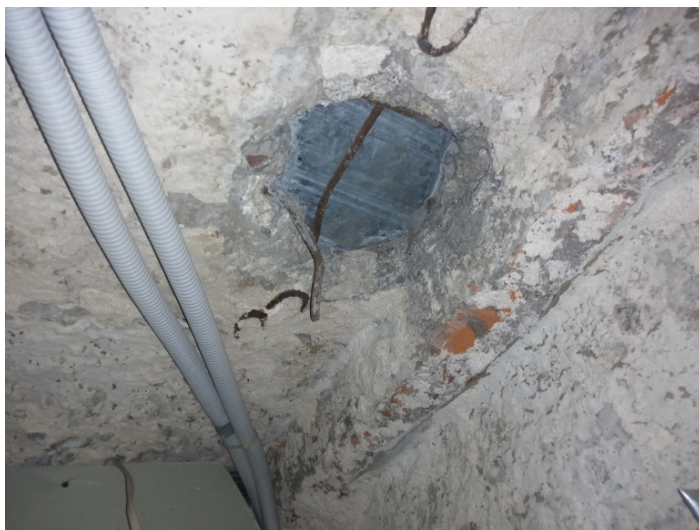
Дефекты	Категории технического состояния по ГОСТ 31937-2011	Возможные причины образования дефектов
Сквозные отверстия в перекрытиях (см. фото 17)	Ограниченно-работоспособное	Длительная эксплуатация и отсутствие ремонта (в перекрытиях из деревянных конструкций). Отверстия пробиты для технологических нужд (в монолитном перекрытие)

Фото 17. Сквозное отверстие в перекрытии

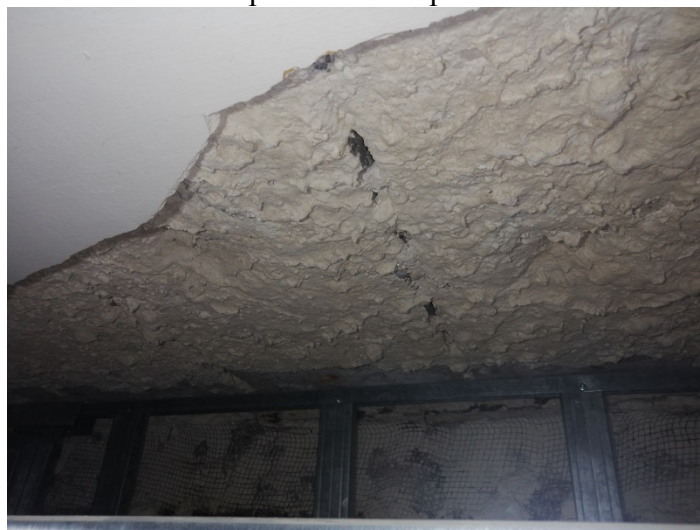
Фото 18. Участки отслоения штукатурного слоя на перекрытии

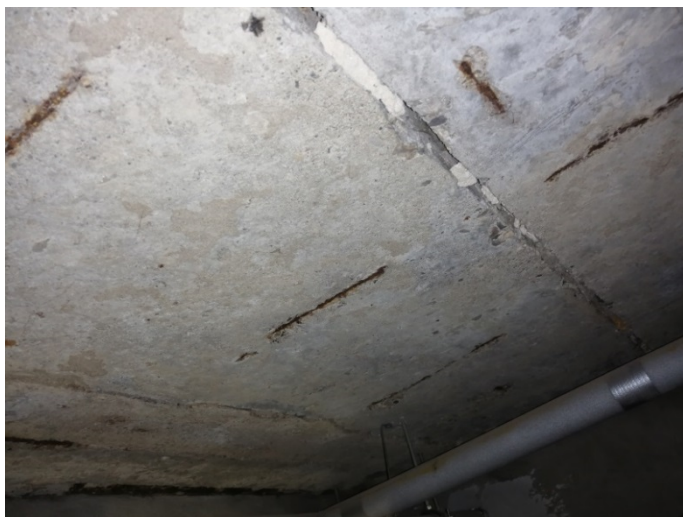
Фото 19. Участки отслоения защитного слоя бетона с оголением арматуры на плитах. Отслоение штукатурного слоя в швах между плитами

- очистить бетон и арматуры от пыли, грязи, продуктов коррозии и других посторонних включений при помощи механизированного инструмента и металлических щеток;
- обеспылить поверхности бетона;
- выполнить обработку бетоноконтактным составом;
- заделать сколы ремонтными составами или бетоном класса не ниже В20.

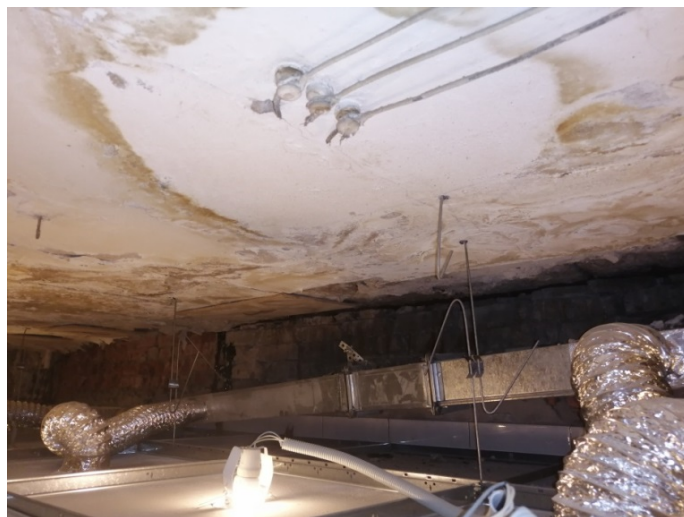
Дефекты	Категории технического состояния по ГОСТ 31937-2011	Возможные причины образования дефектов
Трещины по направлению стержней сетки в полках плит с максимальной шириной раскрытия до 1,0мм	Ограниченно-работоспособное	Коррозия сетки
Участки отслоения защитного слоя бетона с оголением арматуры в полках плит и на монолитных участках (см. фото 19)	Ограниченно-работоспособное	Коррозия арматуры
Сквозные отверстия в плитах и монолитных участках (см. фото 20)	Ограниченно-работоспособное	Отверстия пробиты для технологических нужд
Участки отслоения штукатурного слоя в швах между плитами (см. фото 19)	Работоспособное	Нарушение сцепления штукатурного слоя с поверхностью бетона вследствие некачественного качества работ и длительная эксплуатация
Следы замачивания атмосферными осадками (см. фото 20)	Работоспособное	Неисправности кровли и водоотводящих устройств

Фото 20. Следы замачивания атмосферными осадками перекрытия

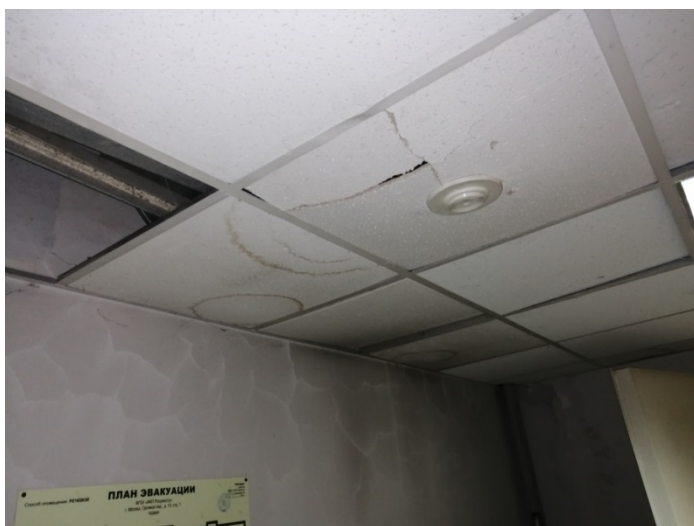
Дефекты	Категории технического состояния по ГОСТ 31937-2011	Возможные причины образования дефектов
Сломаны отдельные потолочные плиты (см. фото 21)	Ограниченно-работоспособное	Механические воздействия
Следы замачивания атмосферными осадками (см. фото 21)	Ограниченно-работоспособное	Неисправности отмостки, кровли и водоотводящих устройств

Фото 21. Сломаны отдельные потолочные плиты. Следы замачивания атмосферными осадками на перекрытии

8. Заменить поврежденные потолочные плиты.

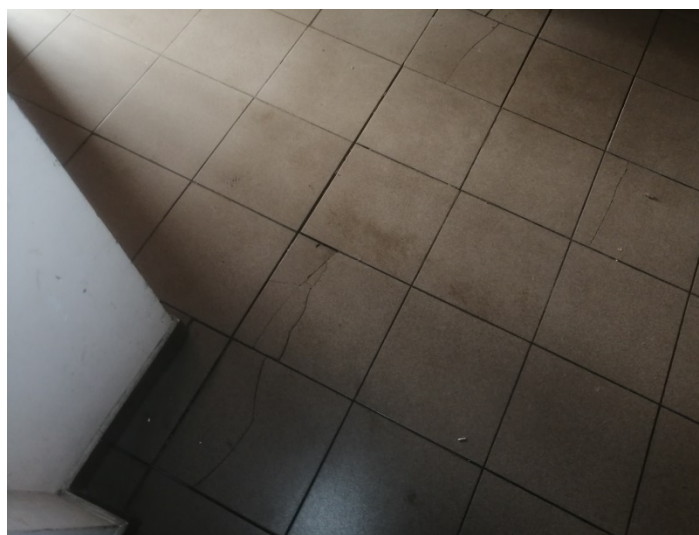
Фото 22. Трещины в керамических плитках

1. Произвести замену поврежденных полотен линолеума.
2. Восстановить плитки по типу существующих. При невозможности подбора плитки по типу существующего – произвести полную замену в помещении.

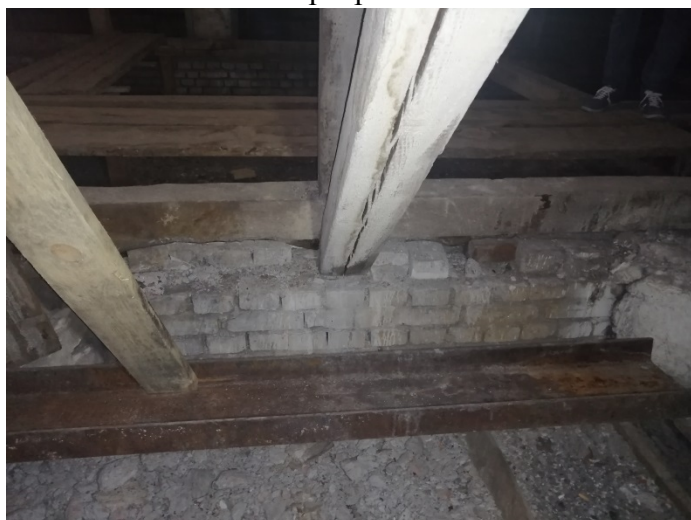
Дефекты	Категории технического состояния по ГОСТ 31937-2011	Возможные причины образования дефектов
Растрескивание деревянных конструкций (см. фото 23)	Ограничено-работоспособное	Атмосферные воздействия, отсутствие биозащиты деревянных конструкций
Повреждение плесневыми грибами деревянных конструкций (см. фото 24)	Ограничено-работоспособное	Атмосферные воздействия, отсутствие биозащиты деревянных конструкций

Фото 23. Растрескивание деревянных конструкций

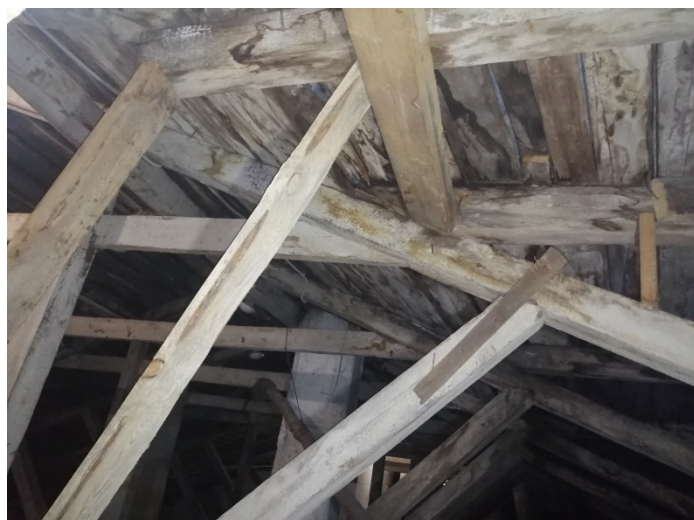
Фото 24. Повреждение плесневыми грибами деревянных конструкций

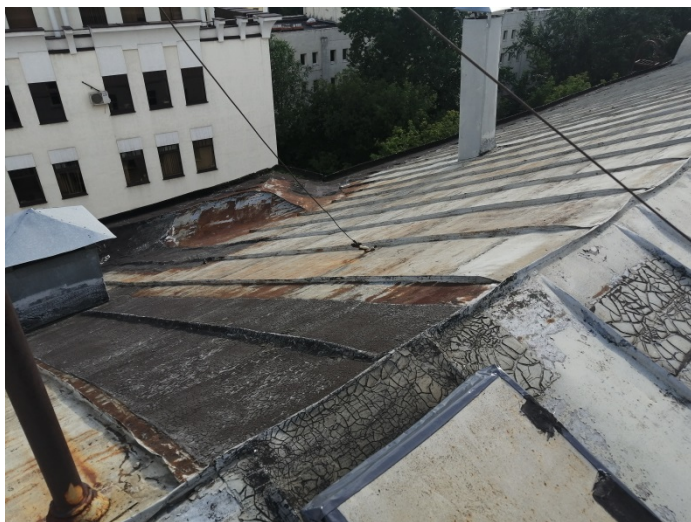
Дефекты	Категории технического состояния по ГОСТ 31937-2011	Возможные причины образования дефектов
Коррозия жестяных листов покрытия (см. фото 25)	Ограничено-работоспособное	Воздействия атмосферных осадков и длительная эксплуатация

Фото 25. Коррозия жестяных листов покрытия.
Растрескивание битумных материалов.
Отсутствуют ограждение кровли

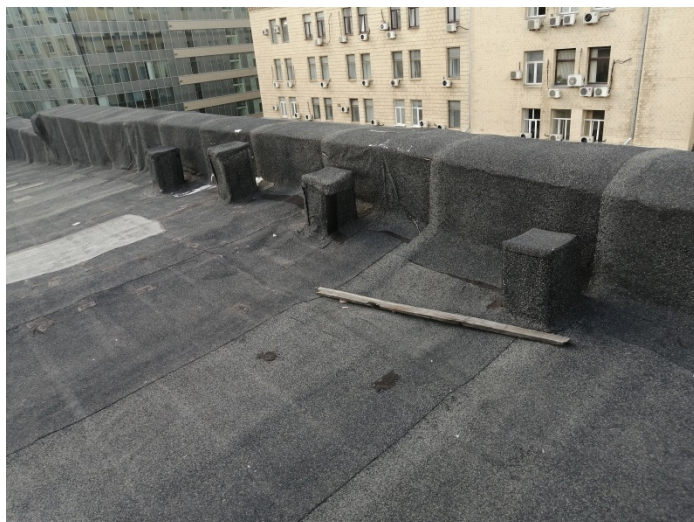
Фото 26. Вздутия рулонного ковра на отдельных участках. Отсутствуют парапетные сливы

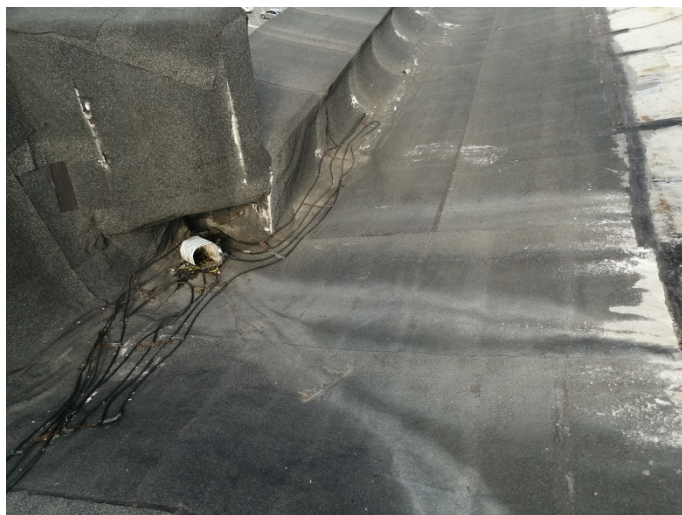
Фото 27. Засорены водоприемные воронки

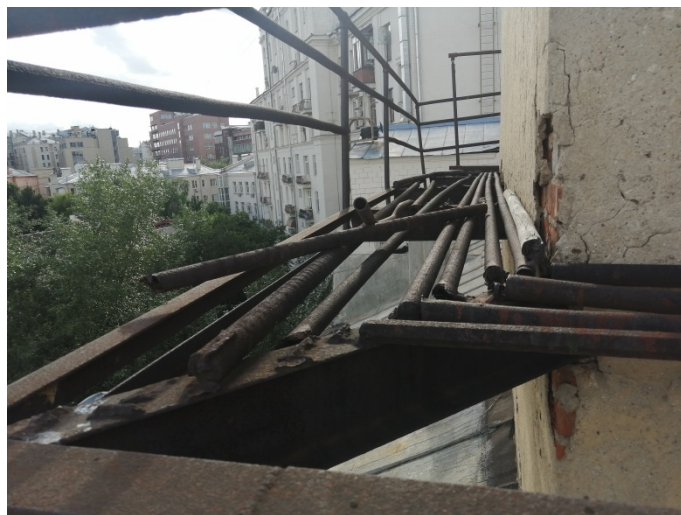
Фото 28. Разрушены ограждение и мостик для обслуживания кровли

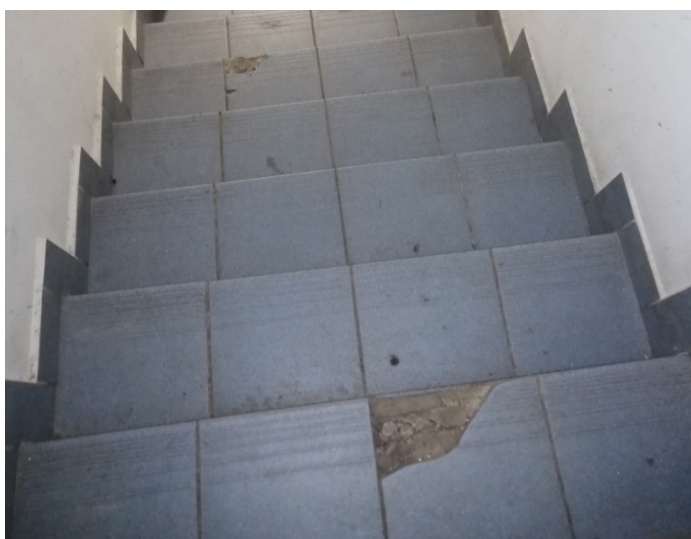
Фото 29. Сколы керамических плиток на ступенях лестницы

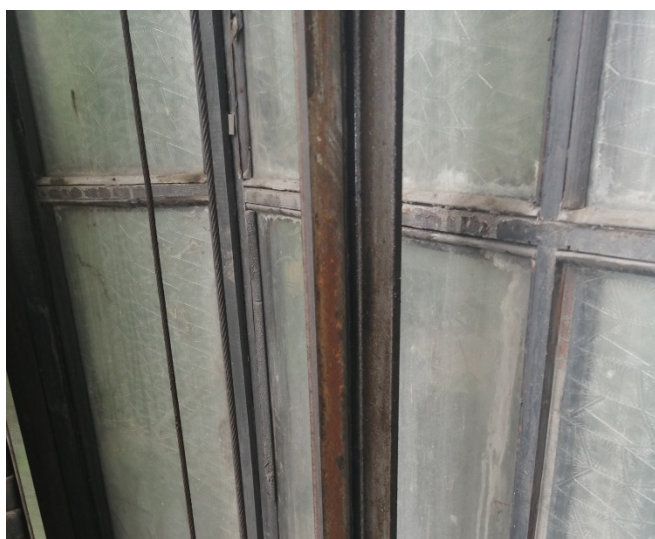
Фото 30. Повреждение коррозией металлического каркаса

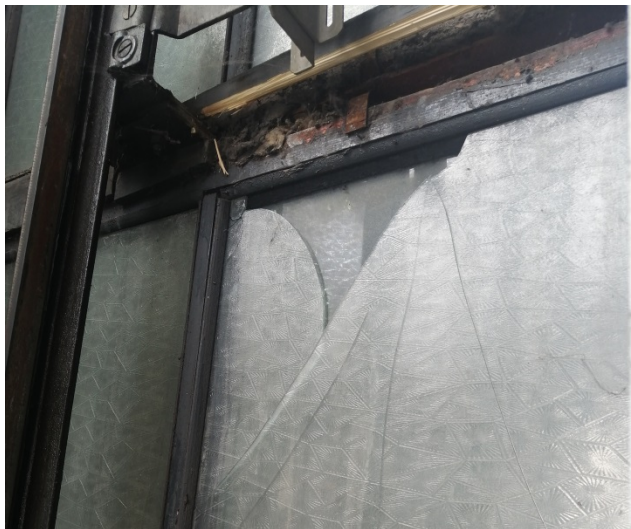
Фото 31. Разбито стекло. Гниение деревянных рам

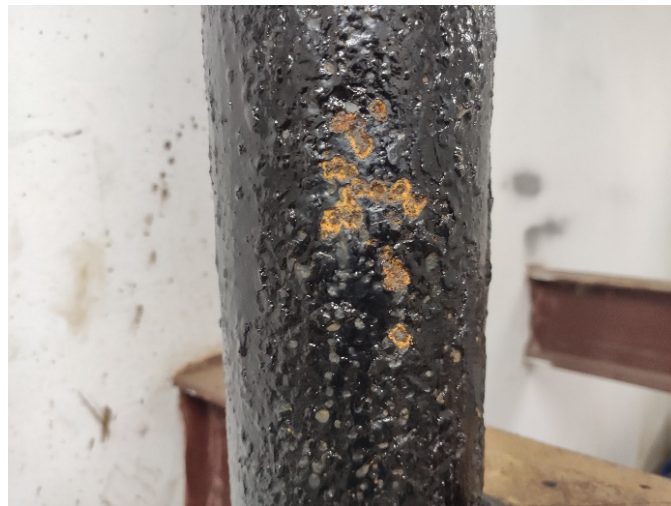
Фото 32. Коррозия подводящих трубопроводов

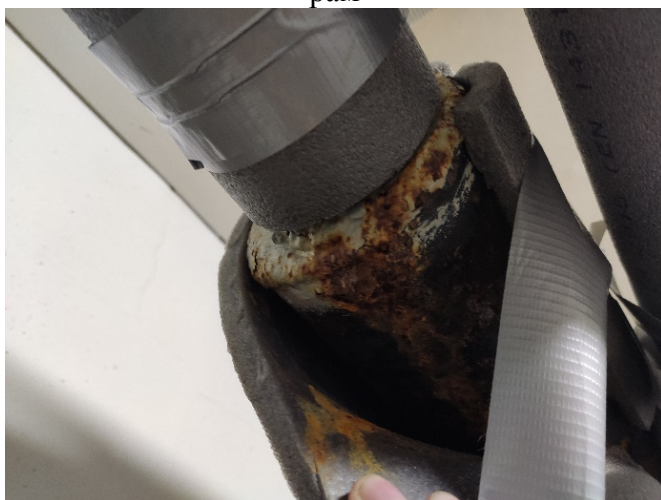
Фото 33. Коррозия магистралей системы водоснабжения

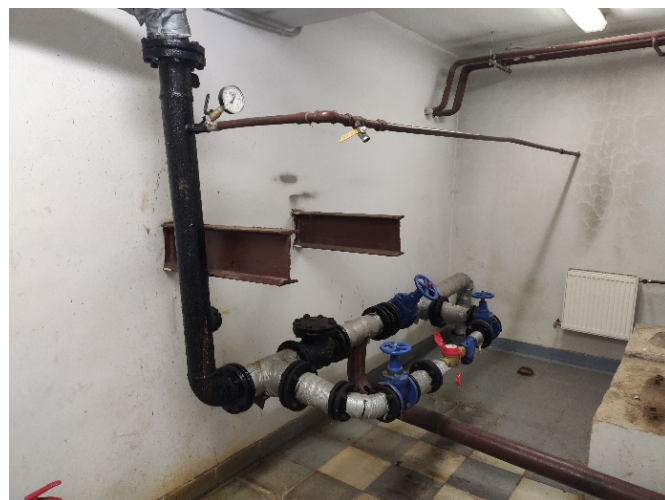
Фото 34. Отсутствует электрифицированная обводная задвижка и автоматика системы ВПВ

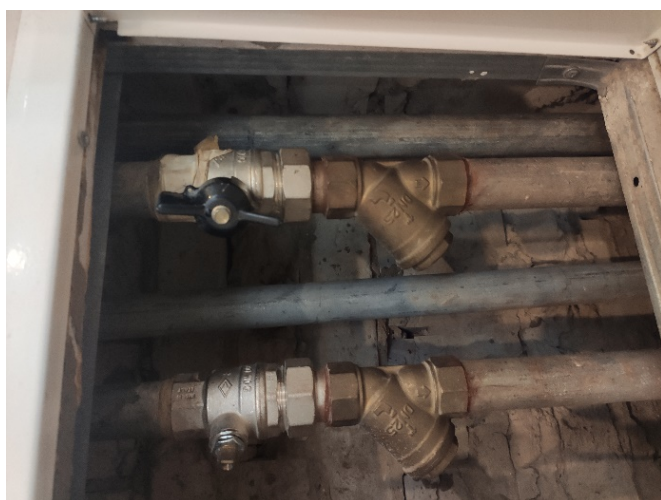
Фото 35. Отсутствие теплоизоляционного слоя

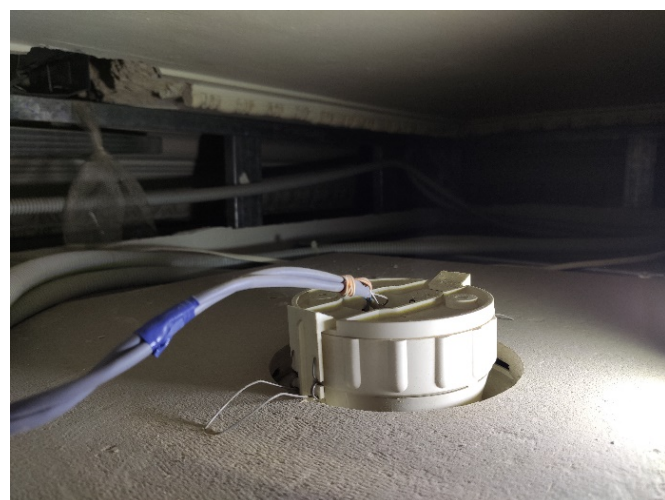
Фото 36. Несоответствие кабельной продукции требованиям пожарной безопасности

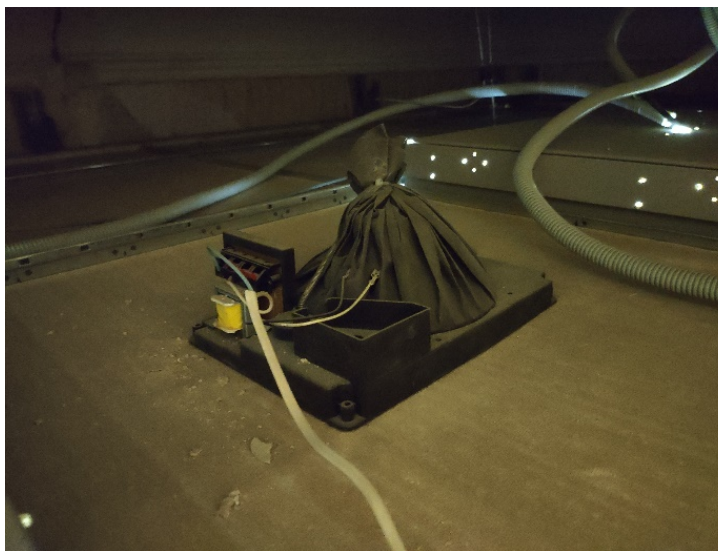
Фото 37. Несоответствие кабельной продукции требованиям пожарной безопасности

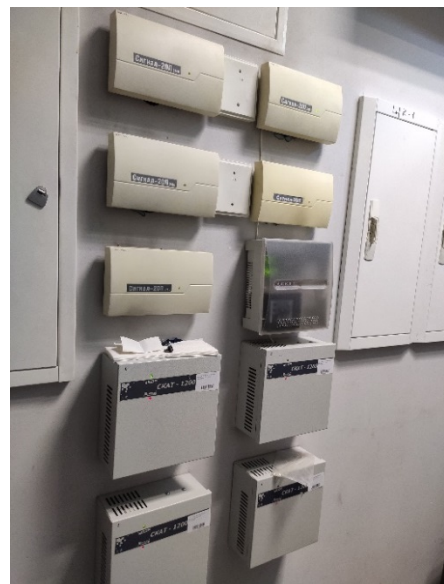
Фото 38. Моральный и физический износ оборудования АПС и СОУЭ

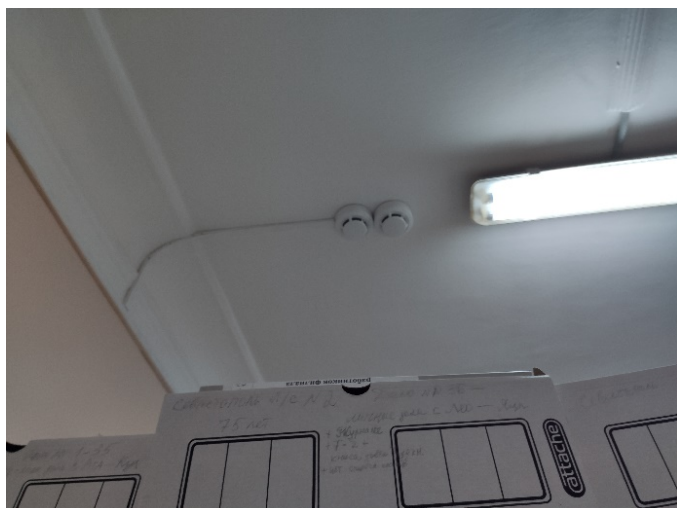
Фото 39. Монтаж систем выполнен с нарушением норм противопожарной безопасности НПБ-88.2001

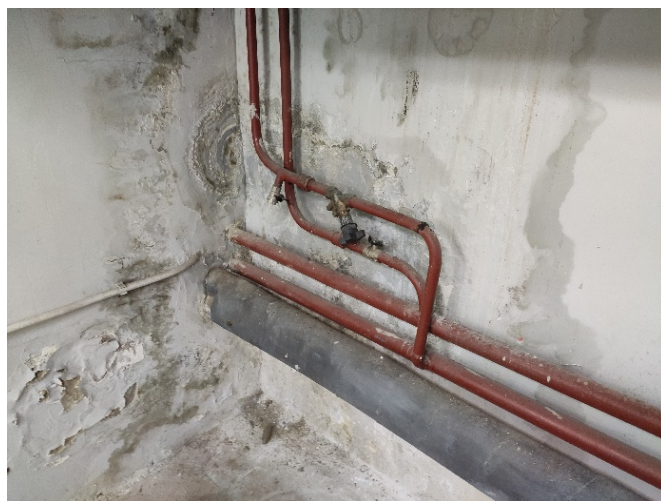
Фото 40. Коррозия труб подающих и разводящих магистралей, отсутствие теплоизоляции

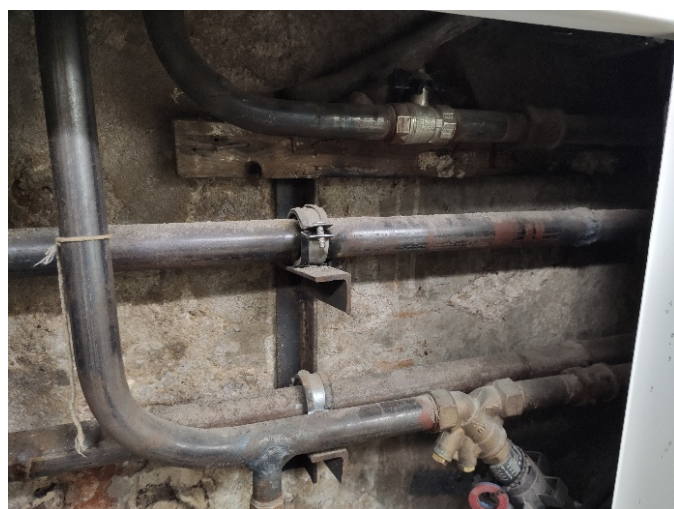
Фото 41. Коррозия труб подающих и разводящих магистралей, отсутствие теплоизоляции

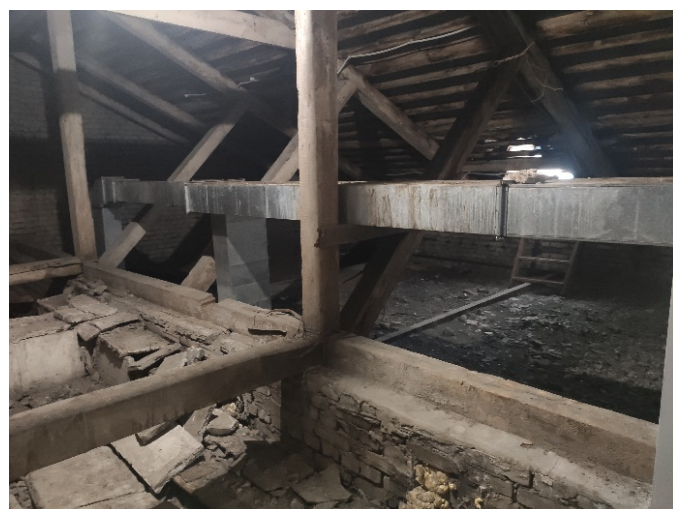
Фото 42. Не проведены мероприятия по уравниванию потенциалов на венткоробах и на вентоборудовании
