**ЗАКЛЮЧЕНИЕ**  
**ПО РЕЗУЛЬТАТАМ ОБСЛЕДОВАНИЯ ТЕХНИЧЕСКОГО СОСТОЯНИЯ**  
**СТРОИТЕЛЬНЫХ КОНСТРУКЦИЙ ЗДАНИЯ ДЕТСКОГО САДА, РАСПОЛОЖЕННОГО**  
**ПО АДРЕСУ: НОВОСИБИРСКАЯ ОБЛАСТЬ, БАГАНСКИЙ РАЙОН,**  
**С. КУЗНЕЦОВКА, УЛ. ОЗЕРНАЯ, 36**

**ШИФР 79/10-2021**

**ПО РЕЗУЛЬТАТАМ ВИЗУАЛЬНОГО ОБСЛЕДОВАНИЯ ТЕХНИЧЕСКОГО  
СОСТОЯНИЯ СТРОИТЕЛЬНЫХ КОНСТРУКЦИЙ ЗДАНИЯ ДЕТСКОГО САДА,  
РАСПОЛОЖЕННОГО ПО АДРЕСУ: НОВОСИБИРСКАЯ ОБЛАСТЬ,  
БАГАНСКИЙ РАЙОН, с. Кузнецовка, ул. Озерная, 36**

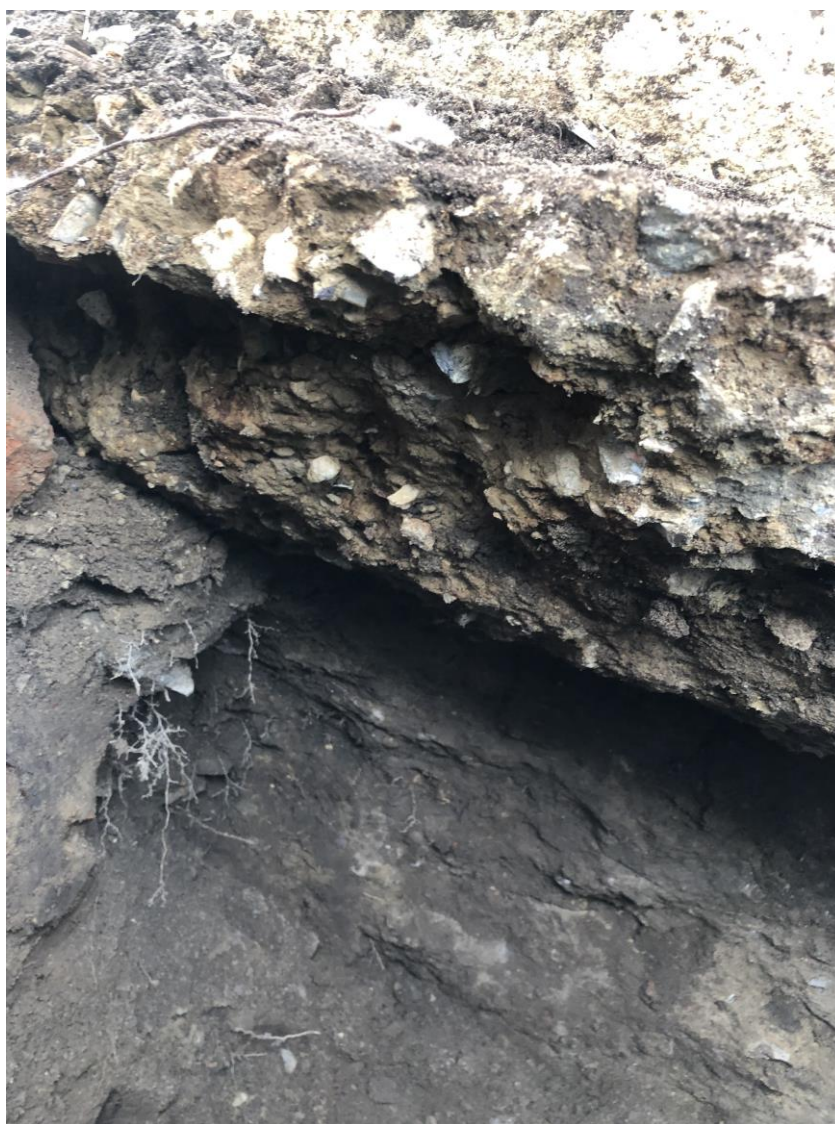
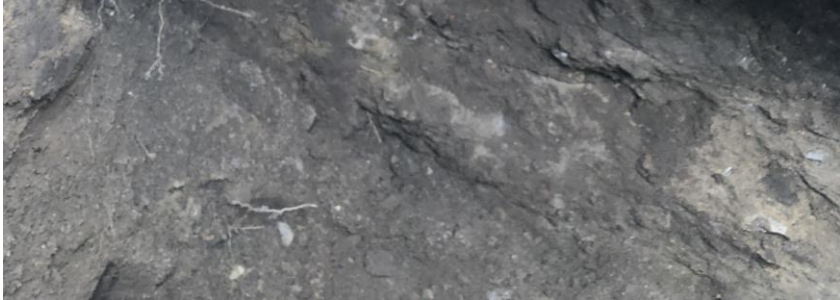
*Шурфы для обследования фундаментов выполнены снаружи и внутри здания, в месте ввода тепловых сетей. Глубина заложения фундамента – 1,2 м.*

**Состояние фундаментов оценивается как ограниченно-работоспособное.** Деформаций, осадочных трещин на поверхности цоколя не обнаружено. По периметру здания зыбкость фасадной штукатурки при простукивании, трещины в отделочном слое.

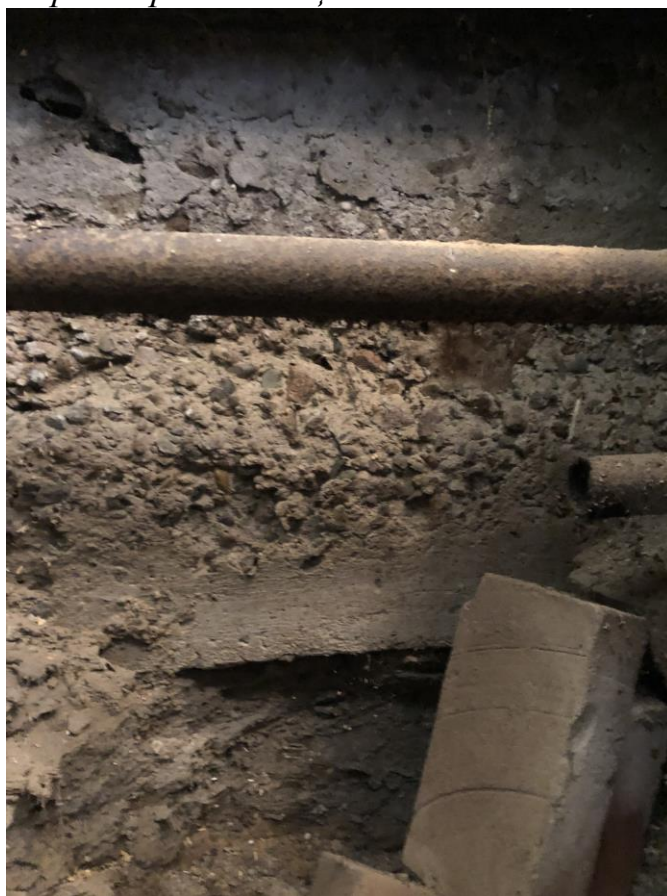
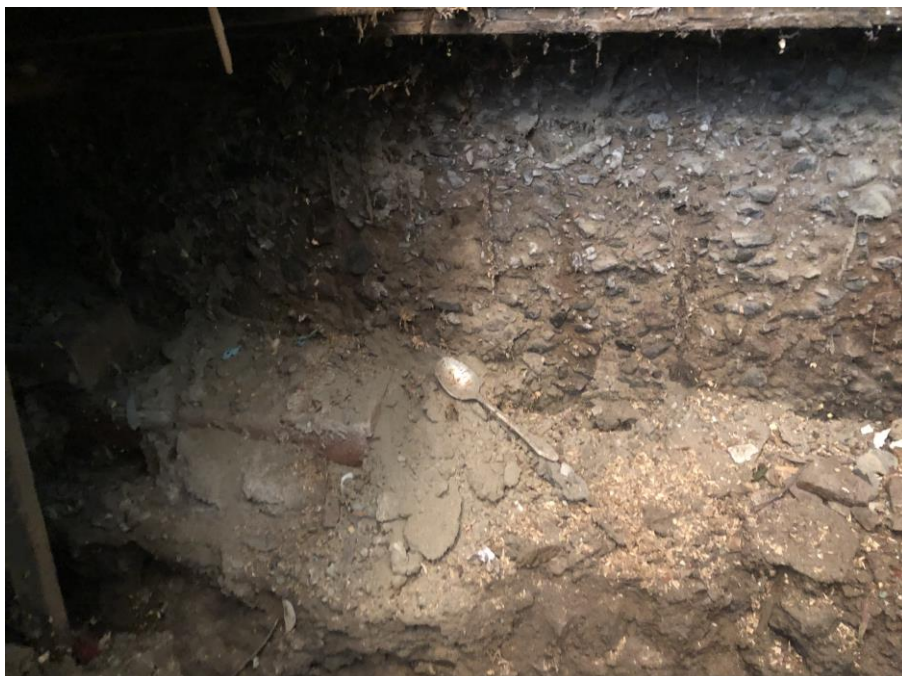
*Вид фундамента внутри помещения, грунтовые воды не обнаружены, в подпольном пространстве обнаружены строительный мусор (битый кирпич), старая неработающая система отопления*

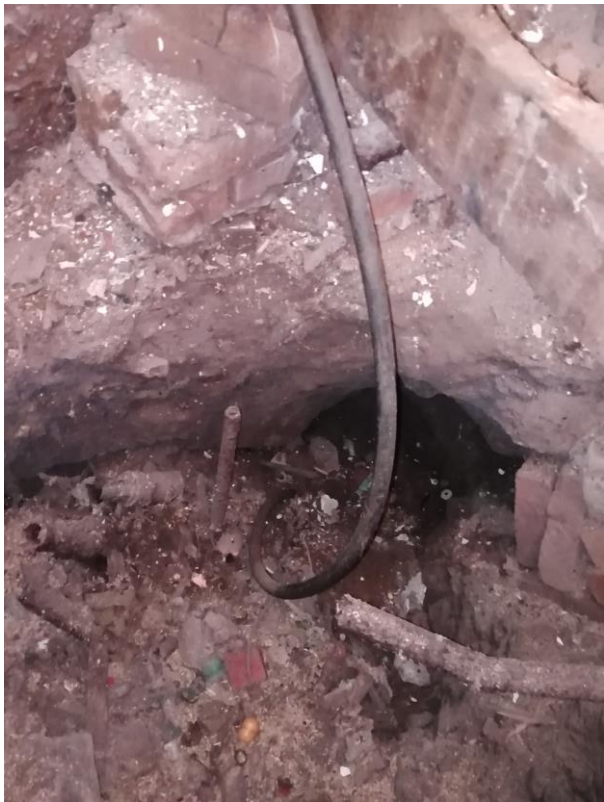
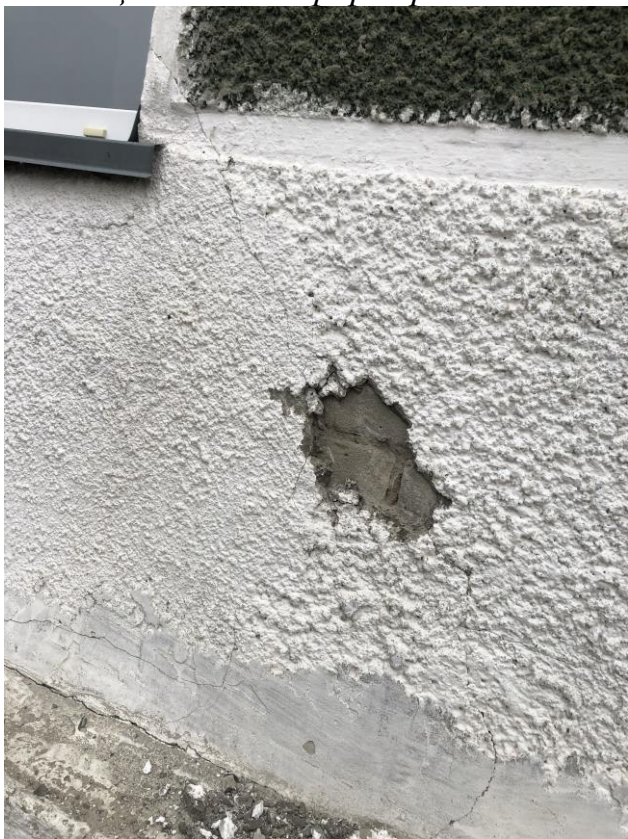
*Вскрытие трещины в отделочном слое цоколя, конструкция кирпичного цоколя не деформирована*

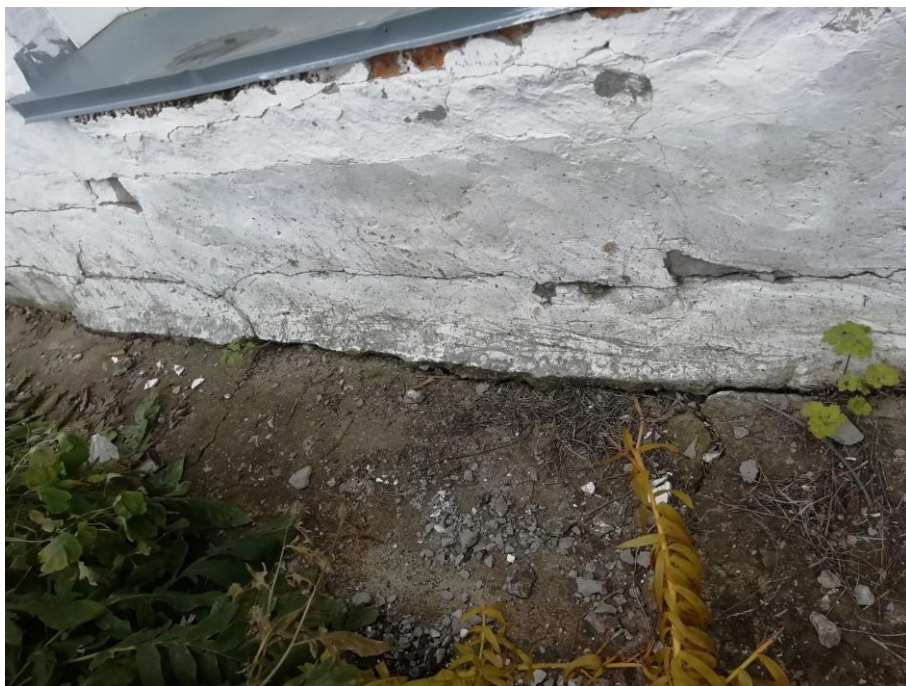
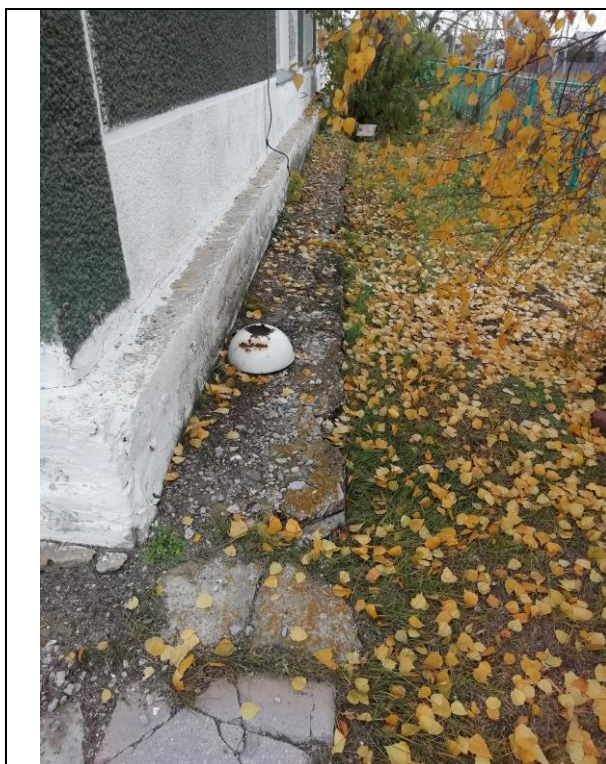
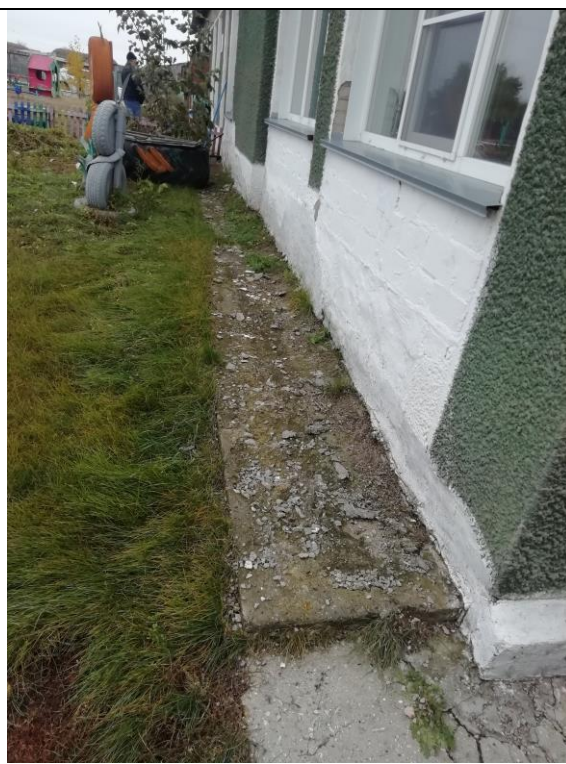
*Отмостка бетонная, частично разрушена*

**Состояние отмостки оценивается как ограниченно-работоспособное.** Необходимо полное восстановление конструкции бетонной отмостки по специально разработанному проекту.

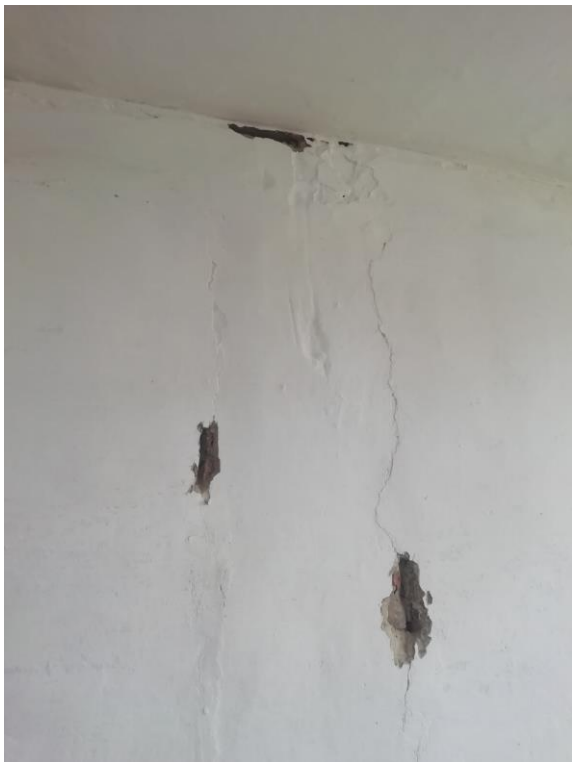
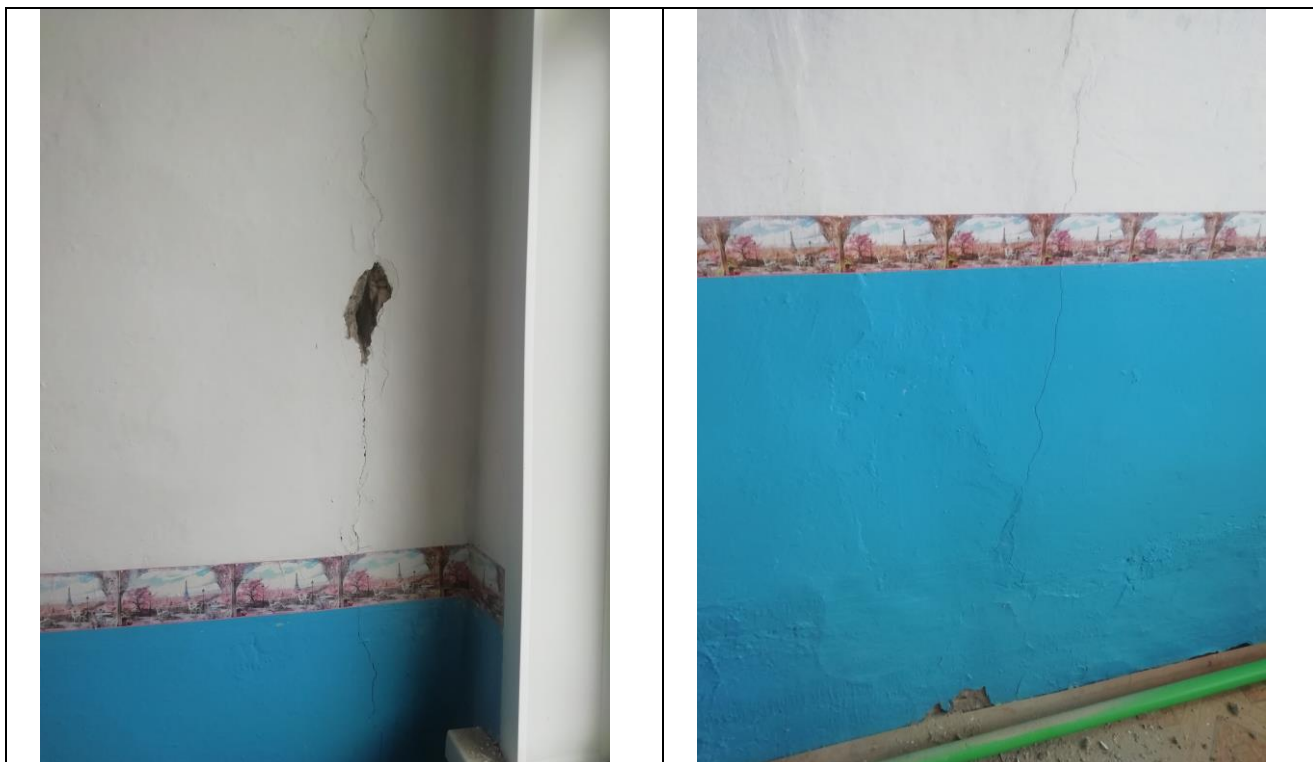
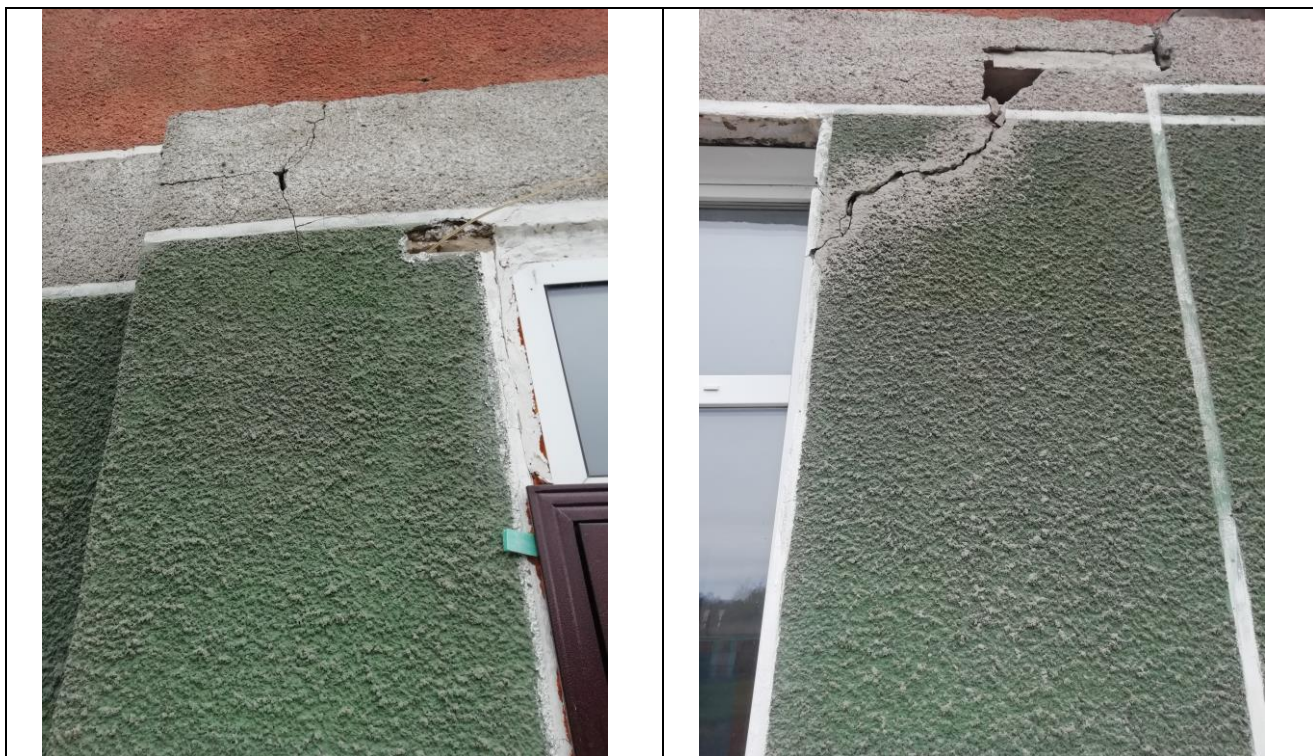
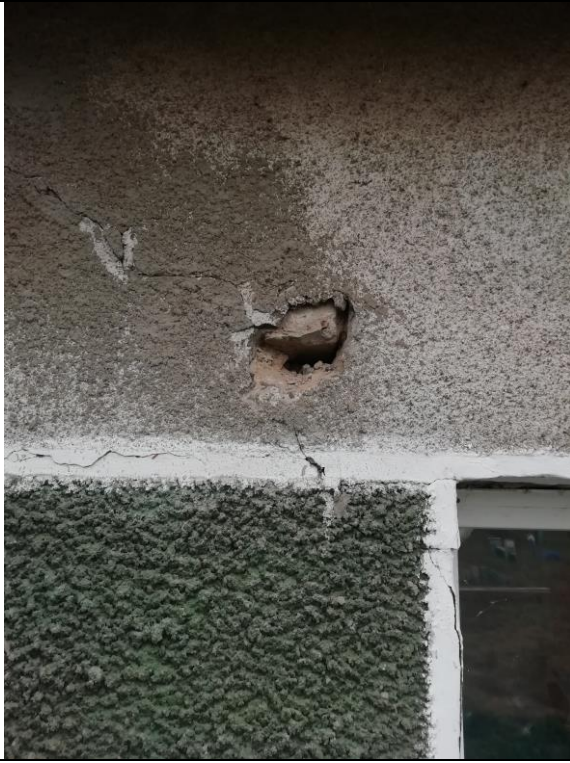
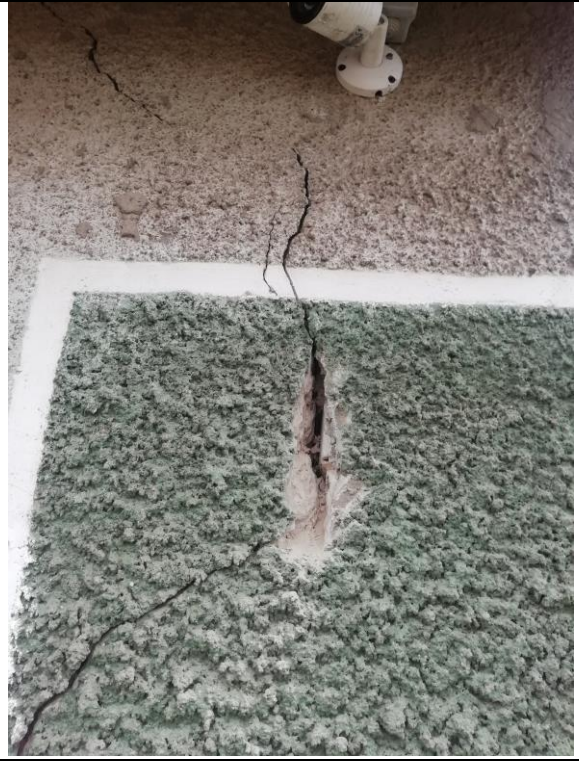
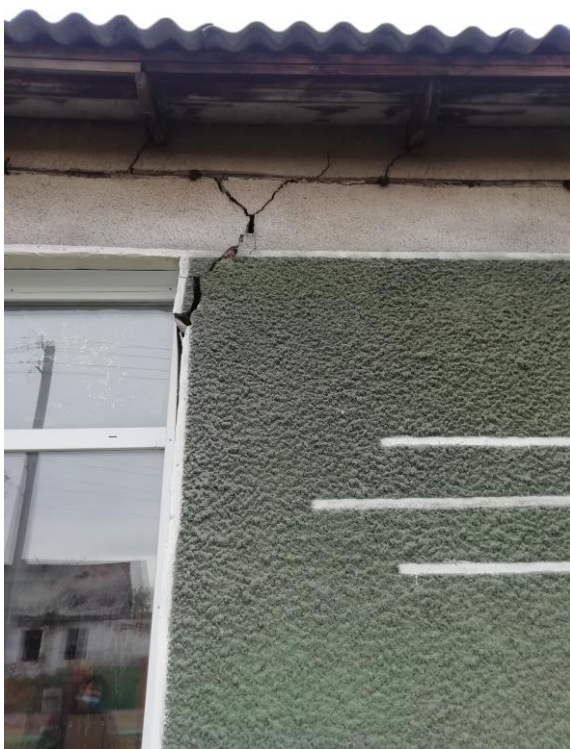
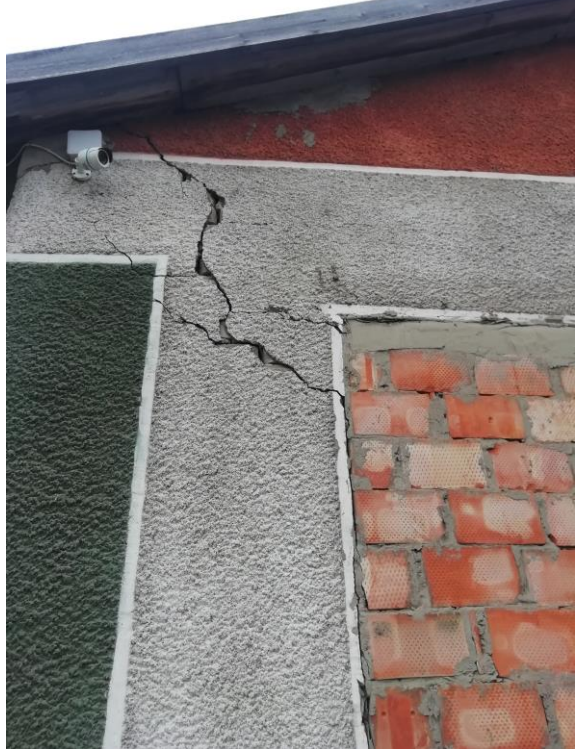
*Наружные стены имеют многочисленные вертикальные трещины. Некоторые сквозные. Ширина раскрытия до 20 мм. В месте сопряжения стены с панелями перекрытия также имеется зазор, при вскрытии, выявлено что зазор между перемычкой и панелью перекрытия. Цементно-песчаный раствор под панелью перекрытия, в месте вскрытия, утратил свое назначение*

Вертикальные трещины, в ходе обследования, выявлены преимущественно по периметру здания, в наружных стенах, в местах ранее заложённых проёмов.

При вскрытии, комиссией, выявлено, что в каждой наружной стене выполнена закладка дверных или оконных проёмов (вскрытие показало, что трещины образовывались на стыке старой кладки и новой). Закладка проёмов осуществлялась без анкеровки новой кладки со старой, поэтому вновь заложённые проёмы не включались в работу распределения нагрузки от перекрытия и конструкции крыши.

Трещины в наружных стенах от оконных проёмов к перекрытию появились в результате того, что при строительстве здания, кладка кирпичных

стен выполнялась с нарушениями нормативных требований. Наружные стены «разрежены» большим количеством и большой площадью оконных проемов, а нарушения при кладке стен привели к неравномерному распределению вертикальной нагрузки от железобетонного перекрытия и конструкции кровли. При проведении ремонтных работ, в период эксплуатации здания, часть оконных проемов была заложена кирпичом. Но эти работы также выполнены с нарушениями – не выполнена армирующая связь существующей конструкции стен с новой кладкой. В результате новая кладка не приняла на себя вертикальную нагрузку от перекрытия и крыши, но при этом увеличилось давление на фундаменты.

**Наружные стены находятся в аварийном состоянии.**

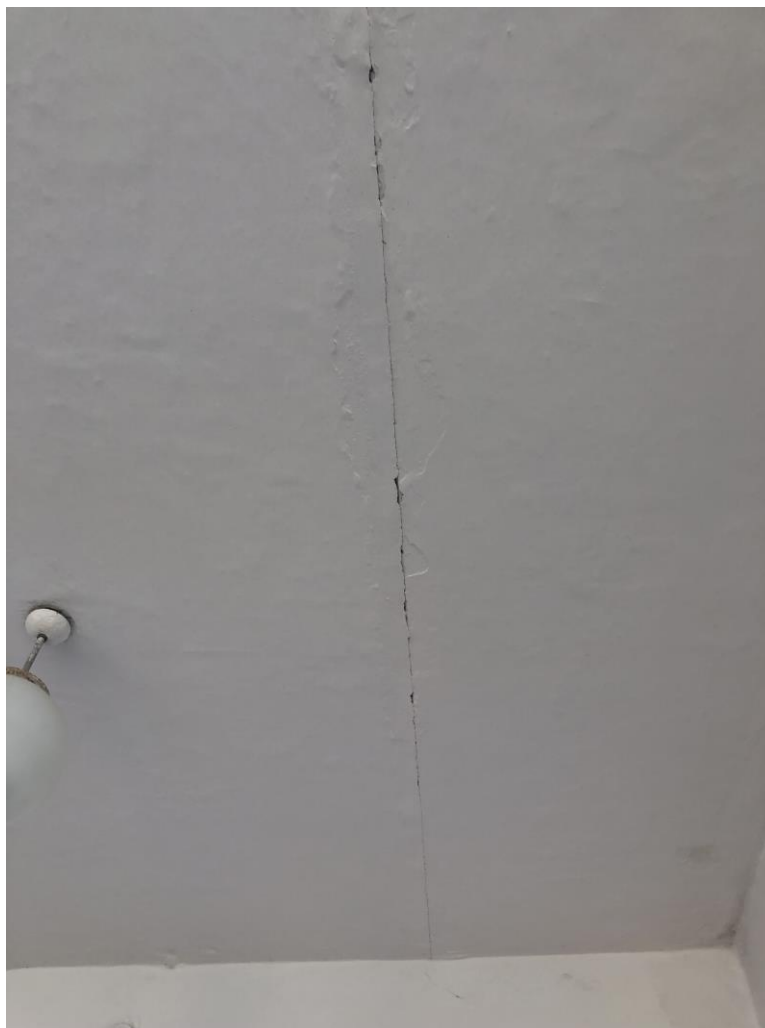
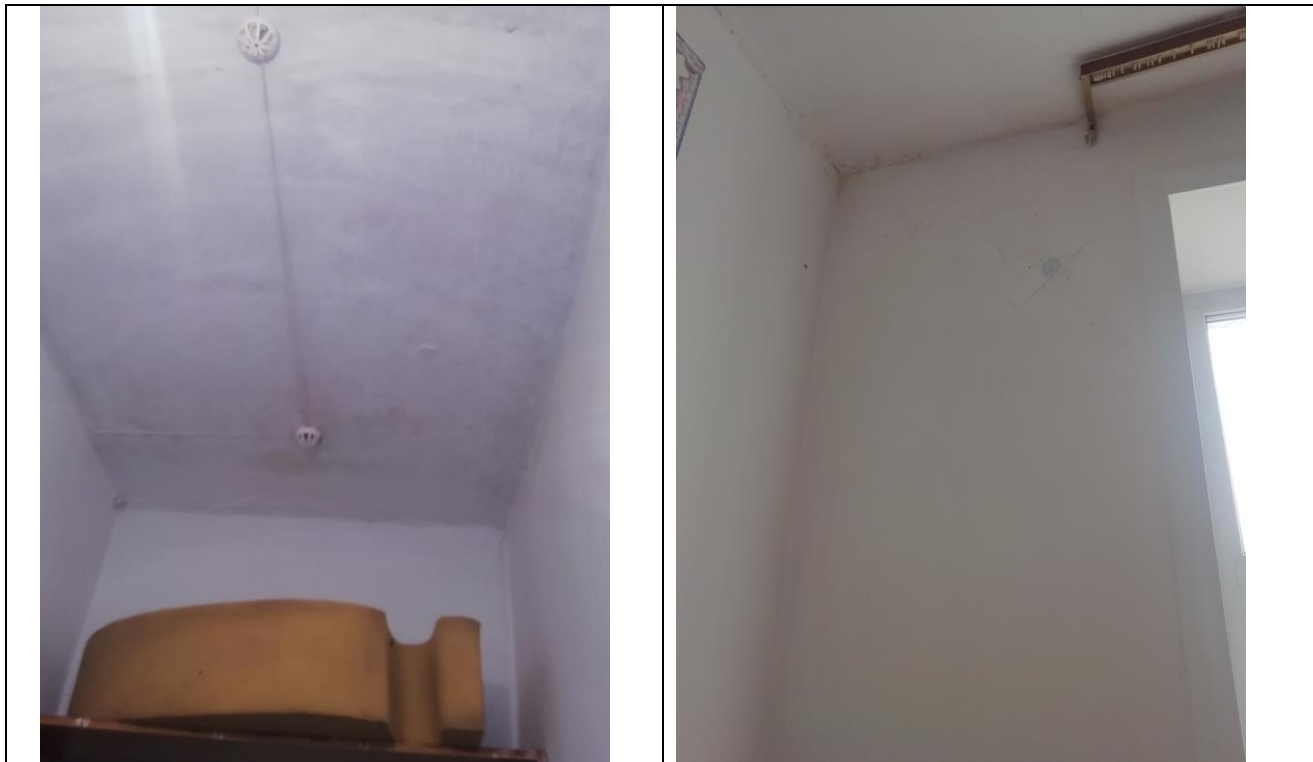
*Следы протечек с чердачного перекрытия, вследствие затекания с кровли атмосферных осадков, а также повсеместно выкрошивание раствора между панелями перекрытия по всей длине шва*

**Состояние перекрытия – ограниченно- работоспособное.**

Ограниченно-работоспособное состояние вызвано протечками с кровли, а также появлением грибка и плесени из – за отсутствия приточно – вытяжной вентиляции. Необходимо выполнить ремонт чердачного перекрытия с обязательной герметизацией швов между плит. Рекомендуется устройство современного, эффективного утеплителя, отвечающего требованиям НТД, пароизоляции и гидроизоляции. В помещениях необходимо произвести устройство приточно – вытяжной вентиляции.

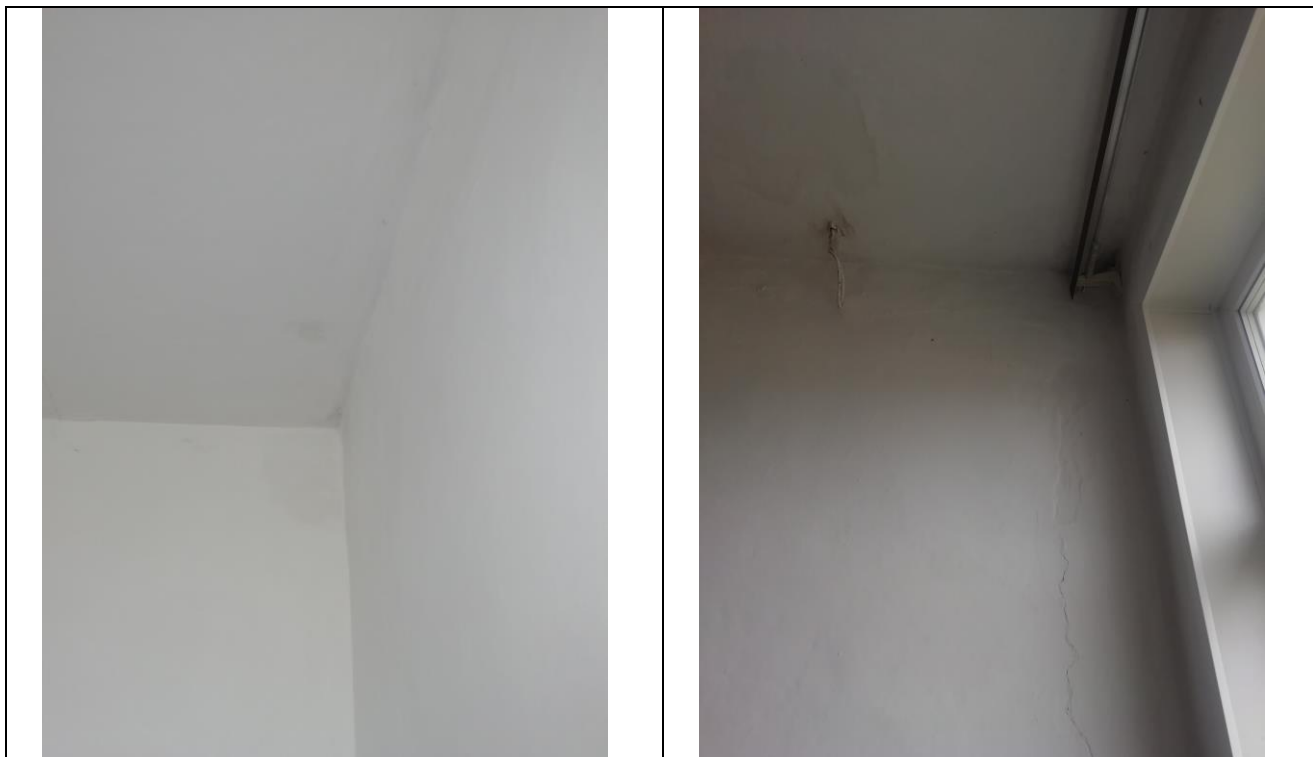
*В местах сопряжения стен с панелями перекрытия массово выявлены участки промерзания стен*

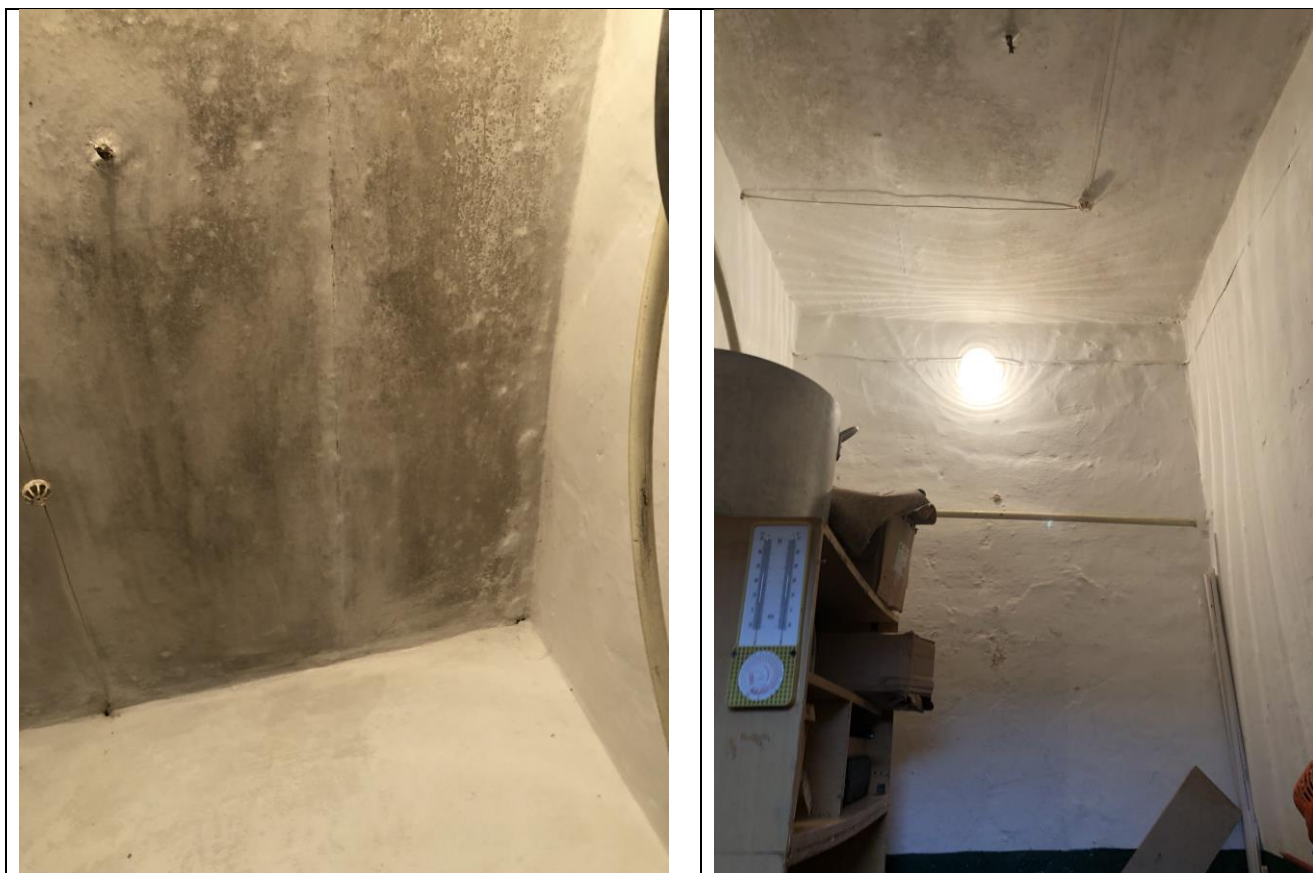
*В следствие отсутствия системы вентиляции в здании, в некоторых помещениях на потолке выявлены следы плесени и грибка*

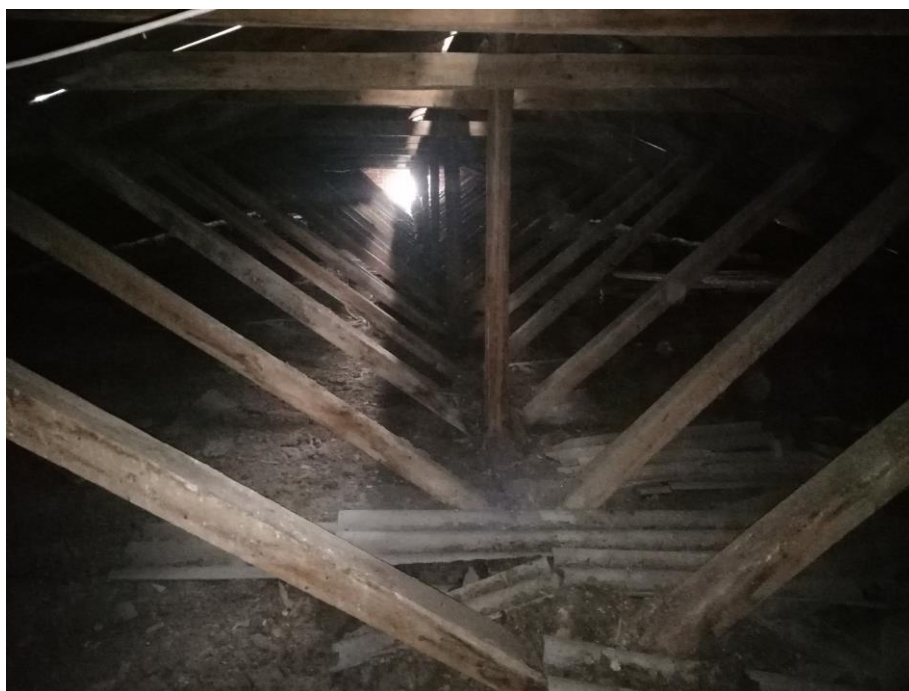
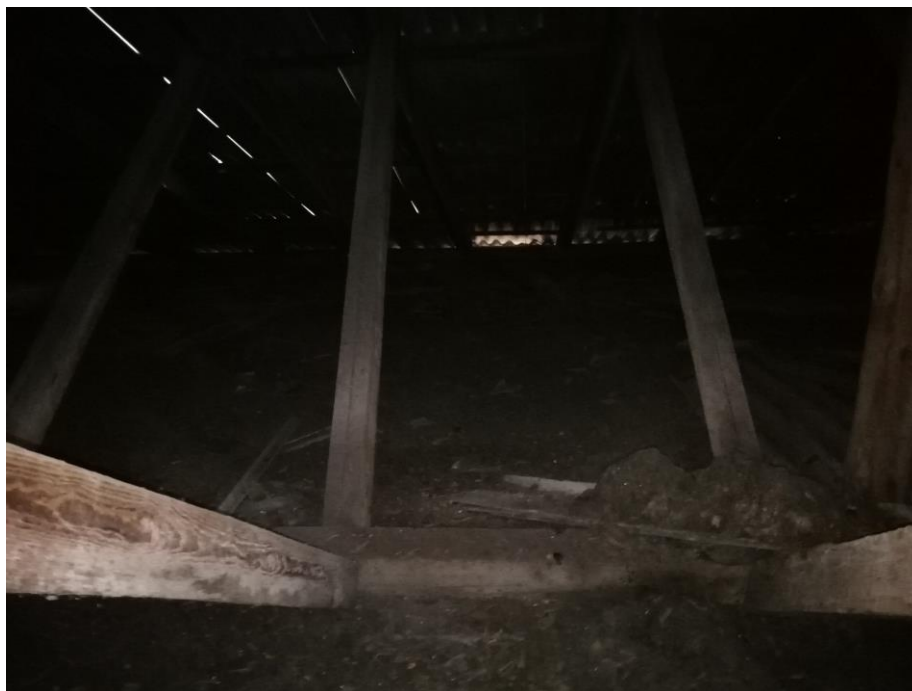
*В пространстве чердачного помещения наблюдается наличие строительного мусора, шлак попеременно с птичьим пометом, битый шифер*

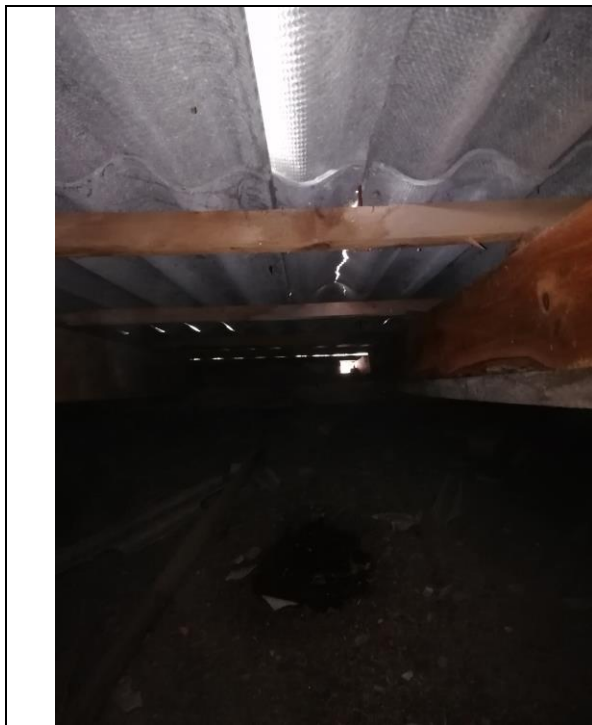
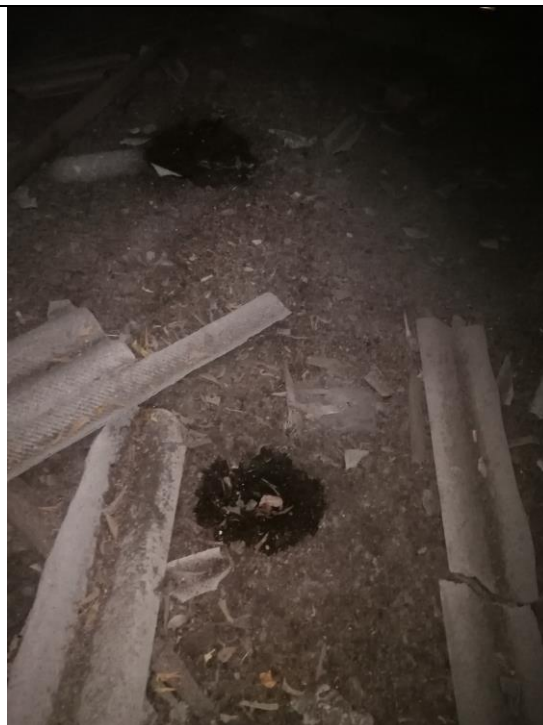
*Покрытие крыши имеет просветы, через которые происходит затекание атмосферных осадков*

**Конструкция крыши находится в ограниченно-работоспособном состоянии.**

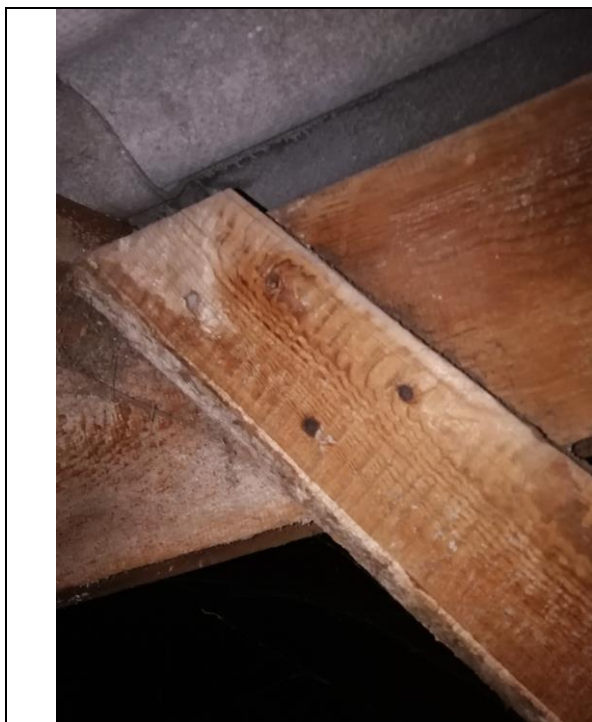
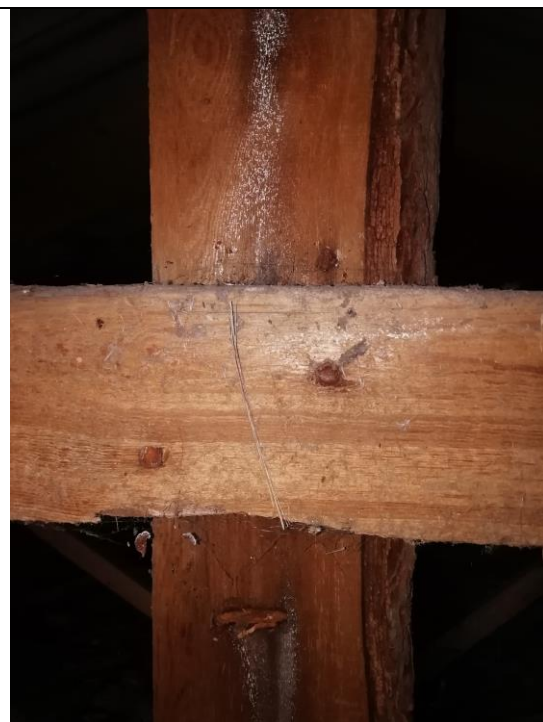
*Выявлено поражение плесенью и жучком древесины обрешетки, стропил, подкосов, стоек*

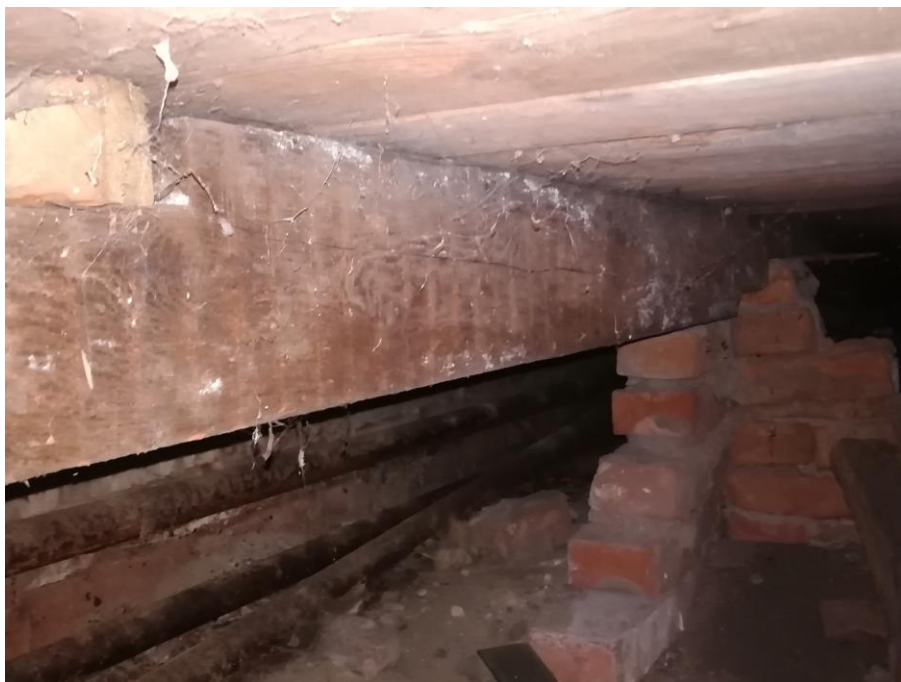
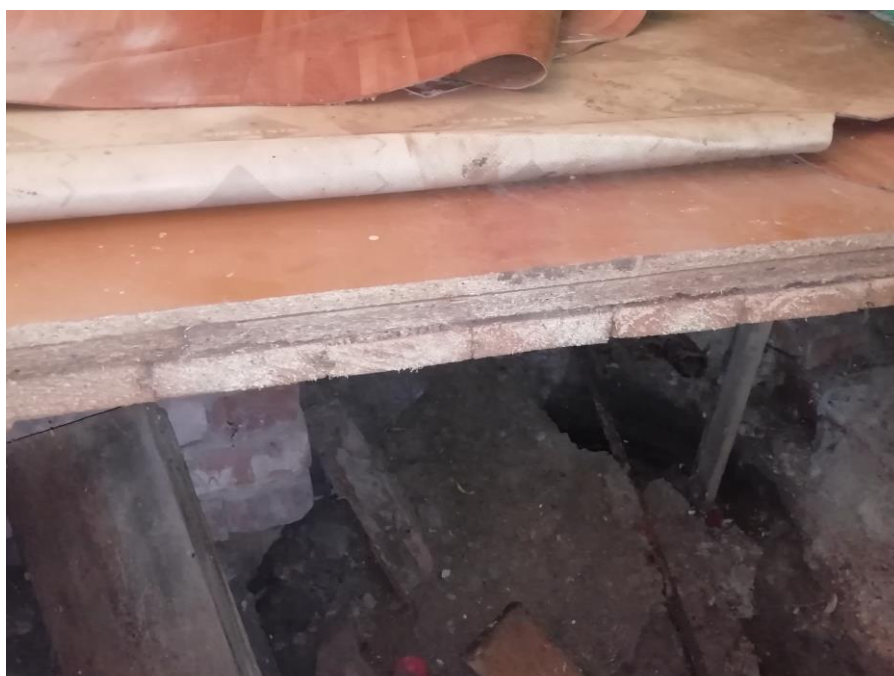
*Кирпичные столбики местами разрушены*

**Конструкция пола находится в ограниченно-работоспособном состоянии.**

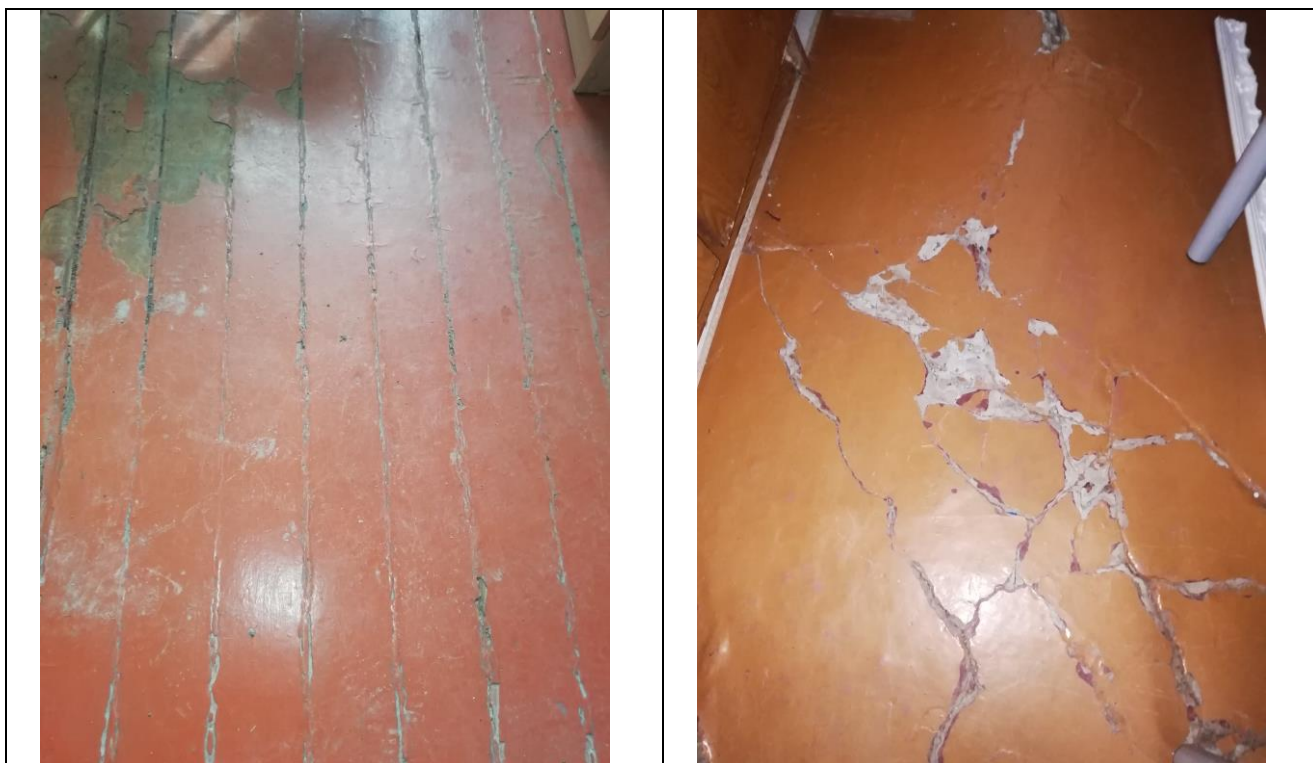
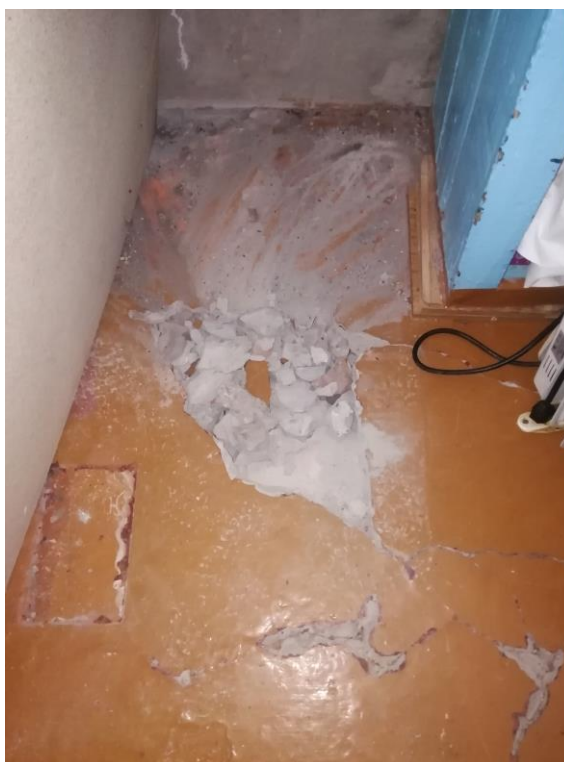
*Деревянная конструкция пола имеет зыбкость. В помещениях с бетонным полом наблюдаются трещины, просадка пола*

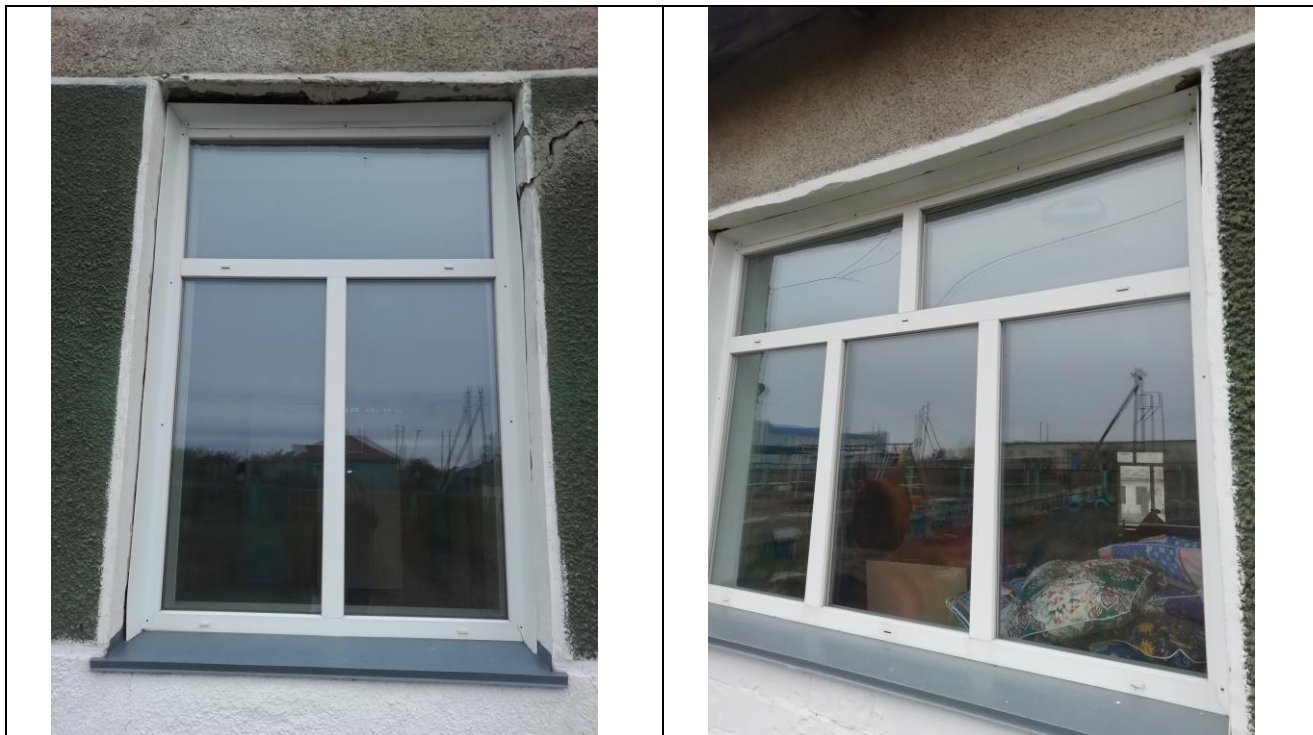
*Окна из ПВХ-материалов. Часть стеклопакетов, в результате подвижности стен, лопнуло.*

**Окна находятся в ограниченно - работоспособном состоянии.** Необходимо произвести замену лопнувших стеклопакетов.

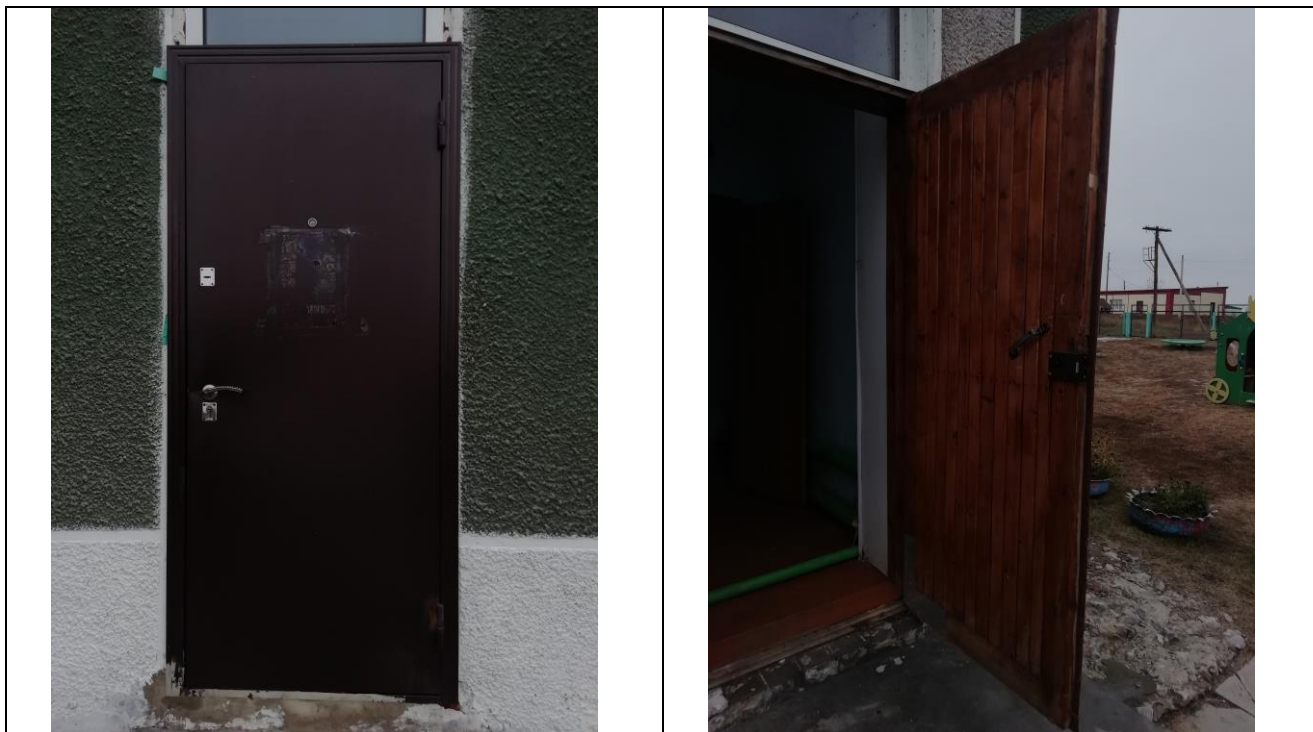
*Наружные двери металлические и деревянные*

**Двери находятся в ограниченно - работоспособном состоянии.** Наружные двери морально и физически устарели, и имеют недостаточную теплоизоляцию
