## Техническое заключение

по инженерно-техническому обследованию  
строительных конструкций нежилого здания  
расположенного по адресу:  
Калининградская область, р-н Гурьевский,  
п. Дружный, ул. Дзержинского, д. 268

Техническое обследование  
строительных конструкций нежилого здания  
расположенного по адресу:  
Калининградская область, р-н Гурьевский,  
п. Дружный, ул. Дзержинского, д. 268

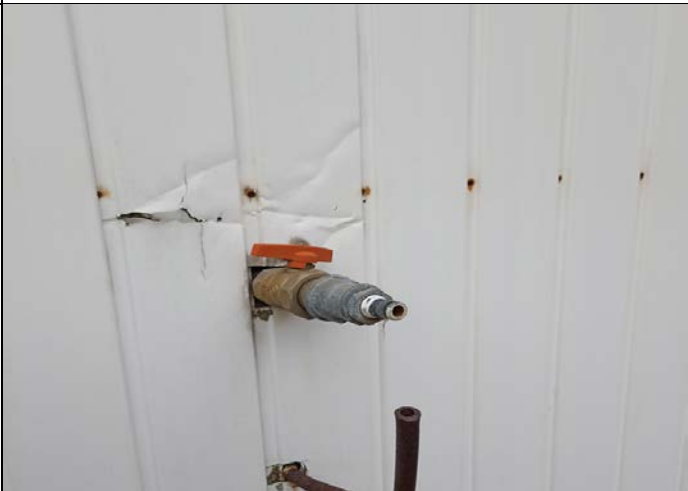
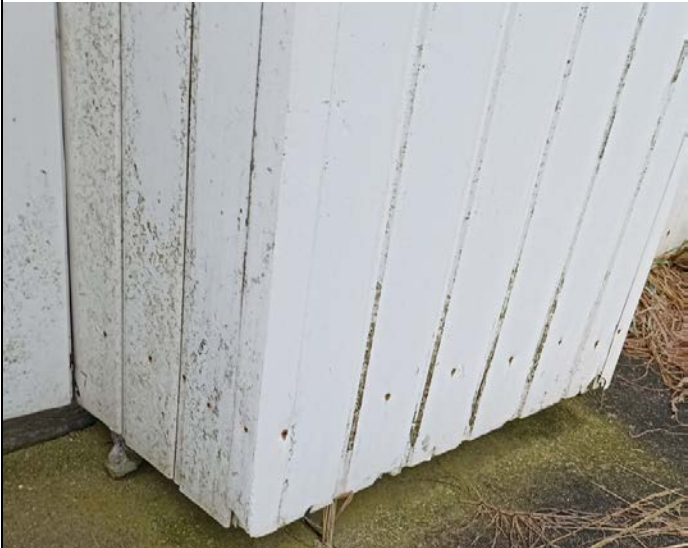
№	Место де- фекта	Описание	Фотофиксация
1	Фасад в осях Б-Д	Отслоение, тре- щины, разлом от- делочного слоя. Вероятные при- чины: - влияние атмо- сферного воздей- ствия, попадание влаги; - некачественное выполнение деко- ративной слоя. - механическое воздействие.	 
2	Фасад в осях А-Д	Отслоение, тре- щины, разлом от- делочного слоя. Вероятные при- чины: - влияние атмо- сферного воздей- ствия, попадание влаги; - некачественное выполнение деко- ративной слоя. - механическое воздействие.

№	Место дефекта	Описание	Предложения по устранению
1	Фасады здания	Трещины в наружном штукатурном слое, отслоение декоративной плитки цоколя, отслоение штукатурного слоя, следы протечек	Снять наружный штукатурный слой, убедиться в целостности кладки, выполнить снаружи эффективный утеплитель, оштукатурить и окрасить стены с наружной стороны.
2	Двери	Изношенное лакокрасочное покрытие дверей. Неплотный притвор, перекос полотна	Осуществить полную замену дверей в связи с моральным и физическим износом
3	Внутренний отделочный слой стен	Моральный износ, потертости, отслоения обоев, отсутствие штукатурного слоя	Осуществить полный ремонт внутреннего отделочного слоя стен в связи с моральным и физическим износом
5	Отмостка и гидроизоляция фундамента	Трещины в отмостке, нарушение гидроизоляционного слоя фундамента	Выполнить ремонт отмостки путем демонтажа старой отмостки и выполнения новой армированной отмостки. Выполнить гидроизоляцию стен подвала с внутренней стороны. Для этого снять внутренний штукатурный слой стен, выполнить гидроизоляцию проникающими составами по системе «Пенетрон», выполнить штукатурный слой по системе «Пенетрон», выполнить финишную отделку помещений

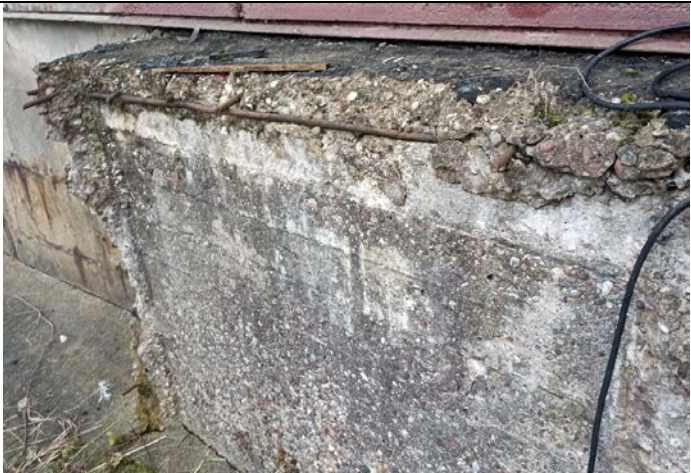
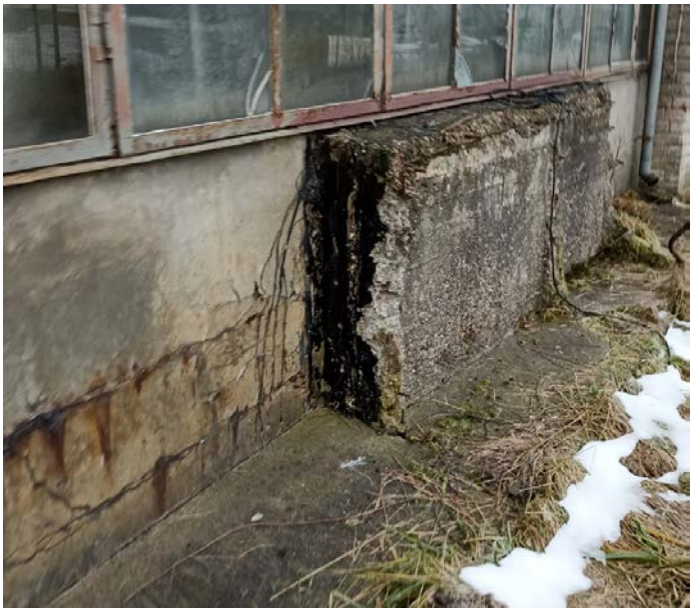
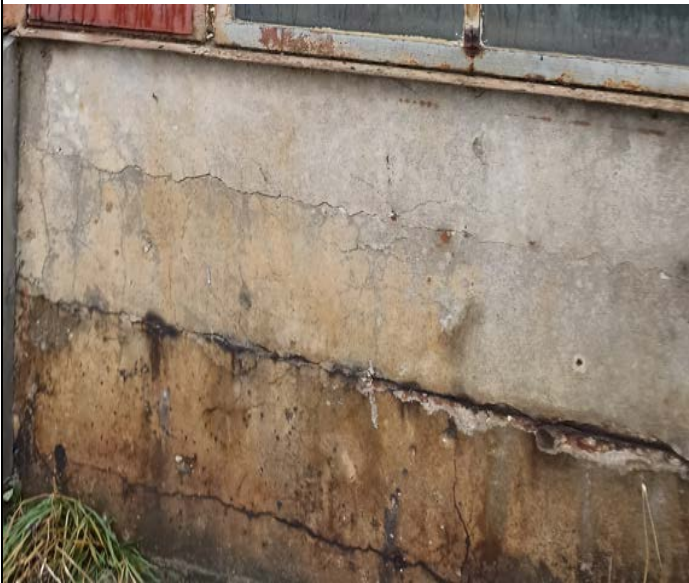
№	Место де- фекта	Описание	Фотофиксация
3	Фасады в осях 7-1	Отслоение, трещины, разлом отделочного слоя. Обрастание элементов фасада растительностью повсеместно. Вероятные причины: - влияние атмосферного воздействия, попадание влаги; - некачественное выполнение декоративной слоя. - механическое воздействие.

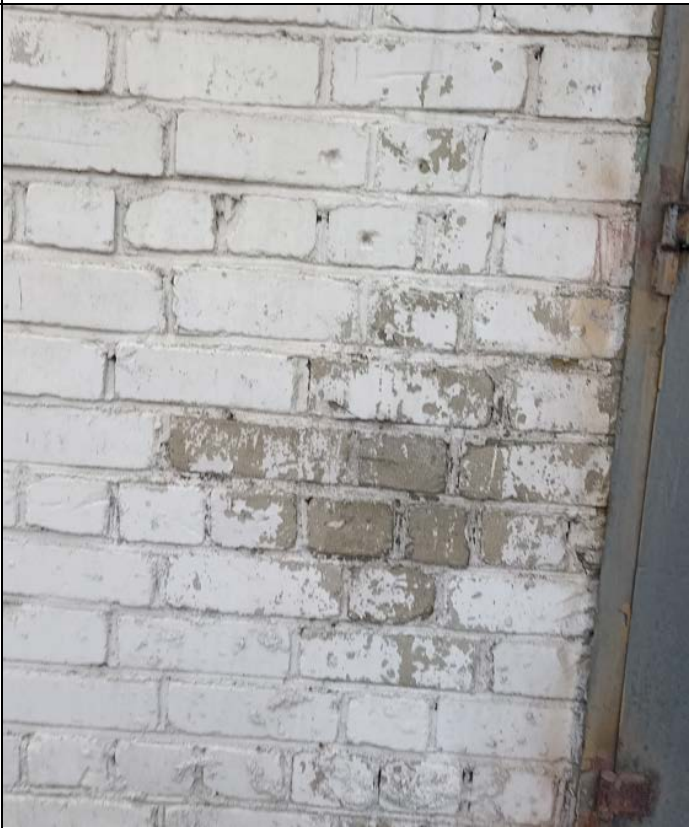
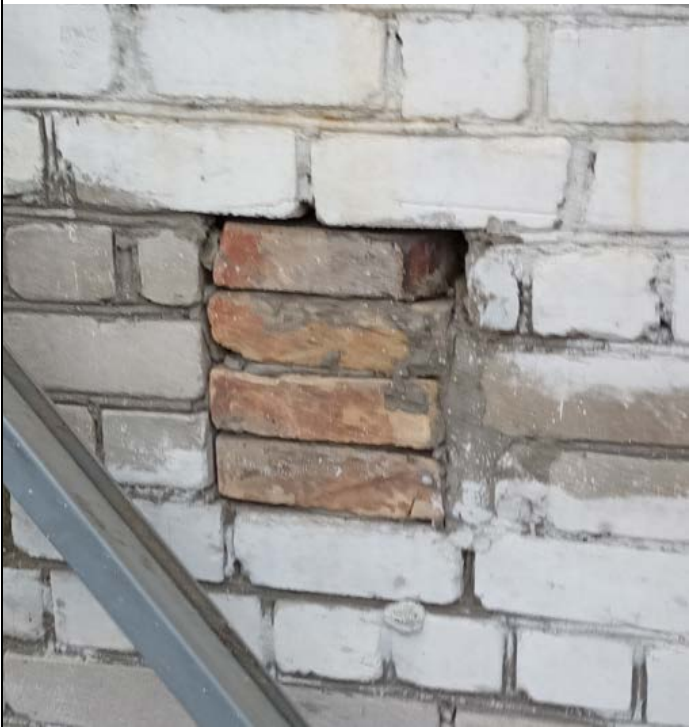
№	Место де- фекта	Описание	Фотофиксация
4	Фасад в осях 1-7	Отслоение, тре- щины, разлом от- делочного слоя. Обрастание эле- ментов фасада растительностью повсеместно. Вероятные при- чины: - влияние атмо- сферного воздей- ствия, попадание влаги; - некачественное выполнение деко- ративной слоя. - механическое воздействие.

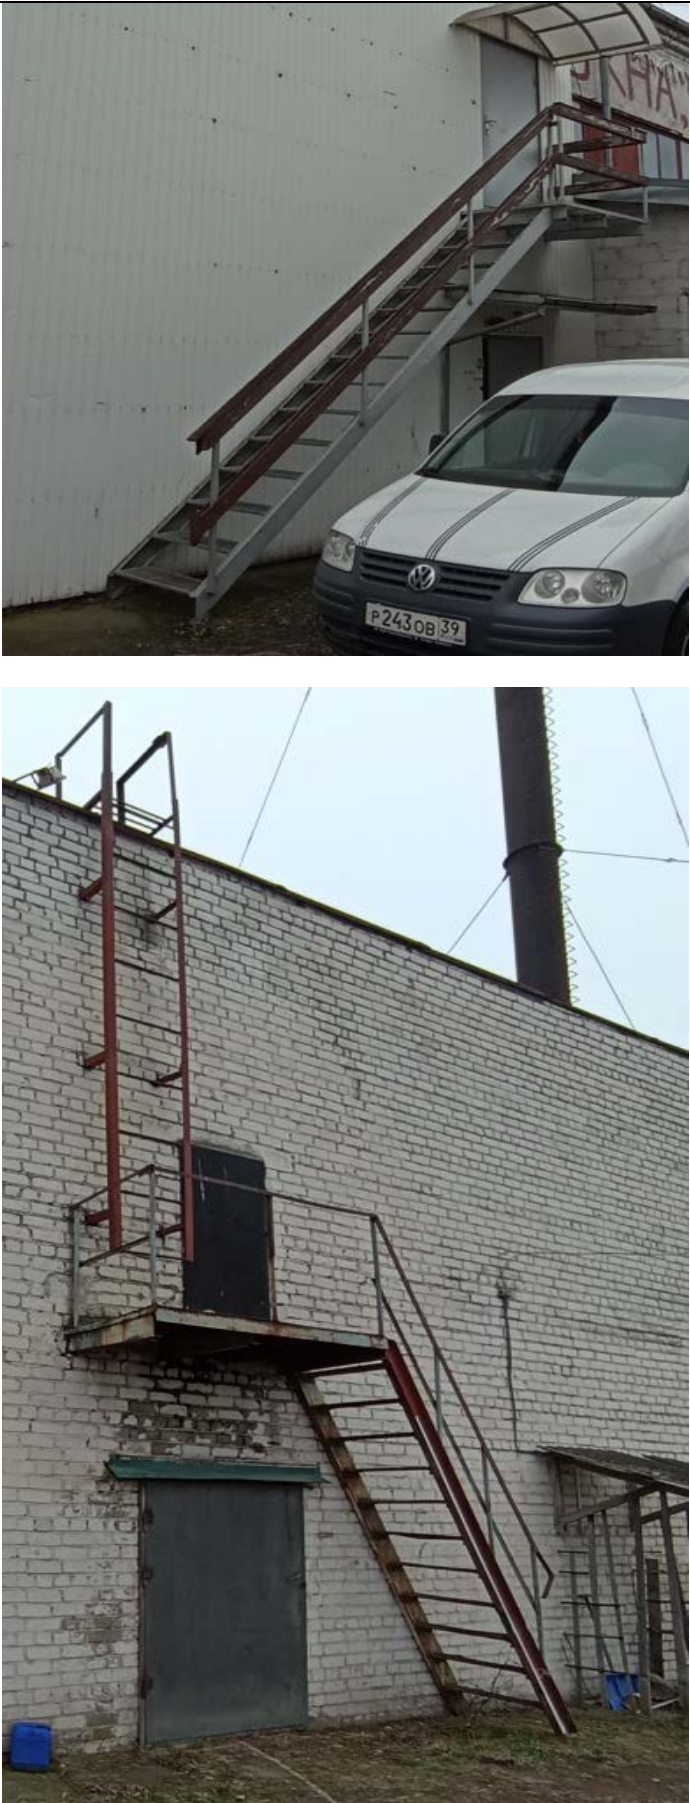
№	Место де- фекта	Описание	Фотофиксация
5	Наружная лестница	<p>Коррозия сталь- ных конструкций</p> <p>Вероятные при- чины:</p> <ul style="list-style-type: none"> <li>- воздействие ат- мосферных явле- ний;</li> <li>- несвоевременный ремонт.</li> </ul>

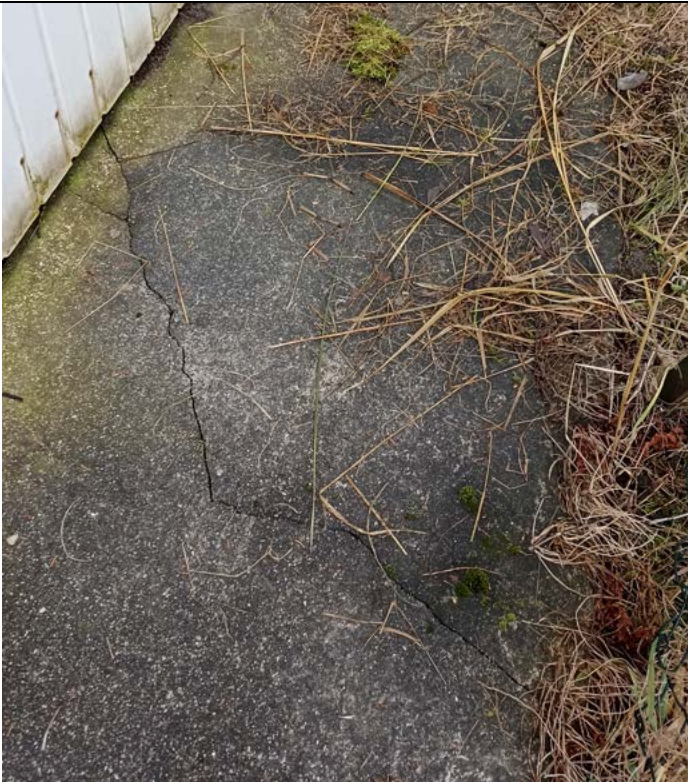
Состояние отмостки аварийное, замечены многочисленные трещины, функцию отвода воды отмостка не выполняет.

7	Отмостка, повсеместно	<p>Трещины в отмостке и как следствие нарушение способности водоотведения</p> <p>Вероятные причины:</p> <ul style="list-style-type: none"> <li>- недостаточное или отсутствие армирования отмостки;</li> <li>- эксплуатация сверх нормативного срока</li> </ul>

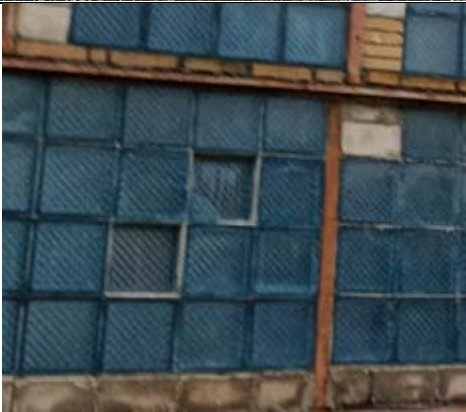
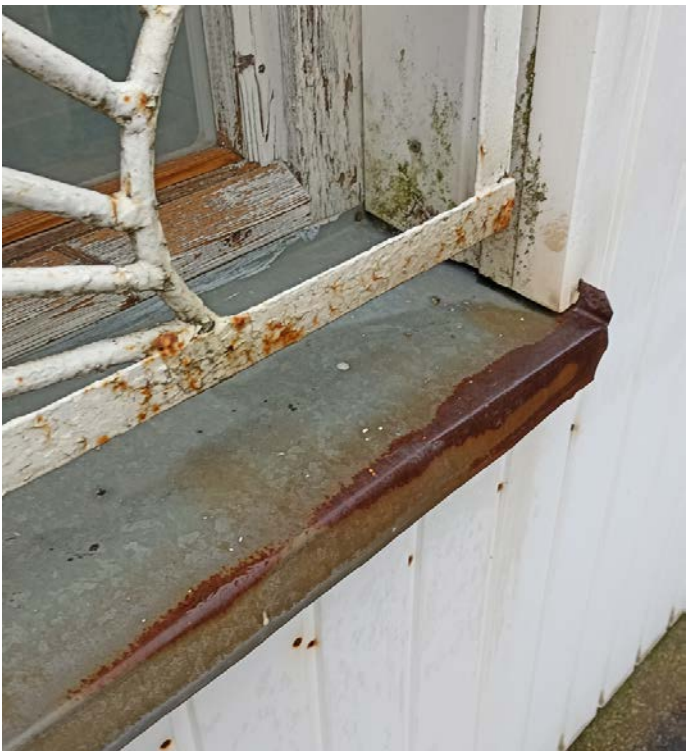
Окна и от- ливы.	Разбитые стекла Вероятные при- чины: -моральный и фи- зический износ напольного покры- тия

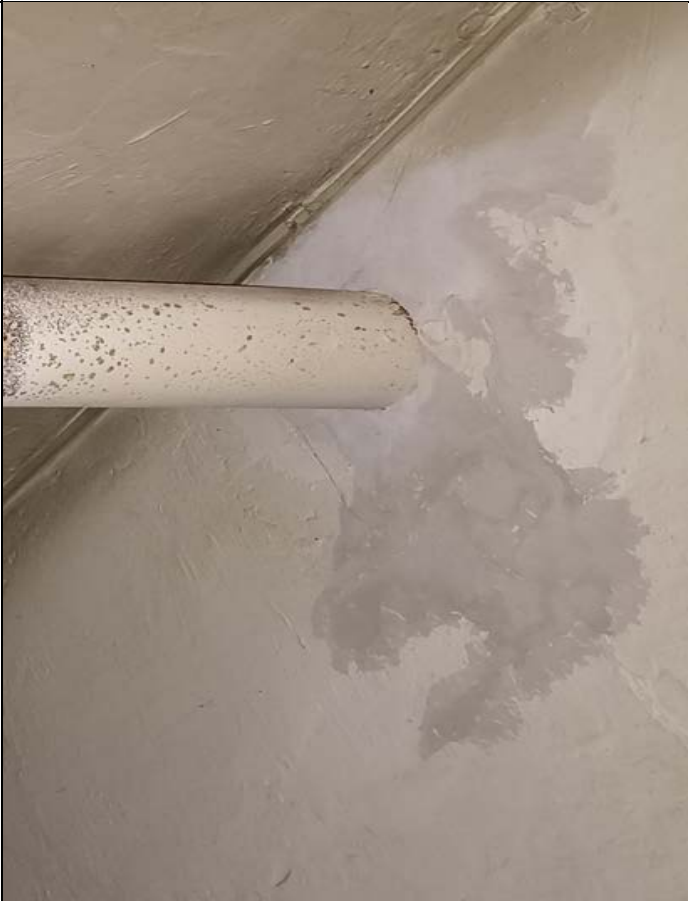
9	Внутренний отделочный слой стен	<p>Трещины в деко- ративной плитке. Изношенное шту- катурное покры- тие, истирание, отслоение обоев, потертости.</p> <p>Вероятные при- чины: -моральный и фи- зический износ внутреннего от- делочного слоя</p>

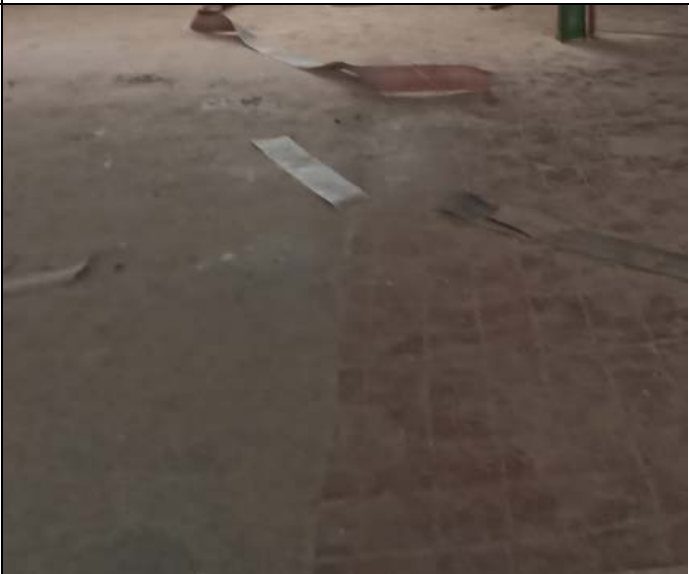
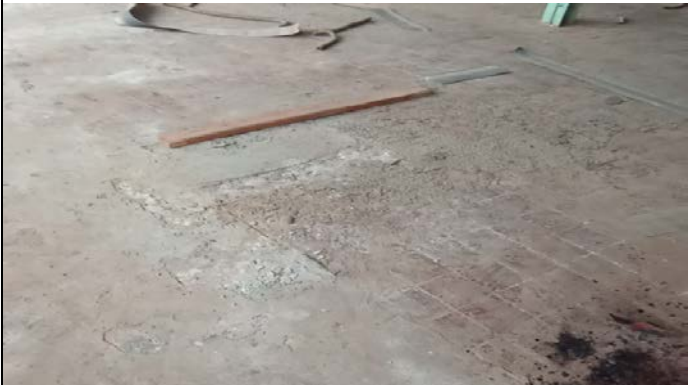
11	Напольное покрытие	Потертости, выпуклости, истирание напольного покрытия Вероятные причины: -моральный и физический износ напольного покрытия

6	Полы	Зыбкость, потертости, выпуклости, повреждения линолеума и плитки	Выполнить демонтаж всех полов, выполнить стяжку из легкого бетона, плотностью, не более 400 кг/м <sup>3</sup> , по стяжке выполнить отделочный слой пола
7	Наружная стальная лестница, площадка для технологического оборудования	Коррозия стальных конструкций	Выполнить зачистку всех стальных элементов, огрунтовать зачищенные поверхности, выполнить лакокрасочное покрытие
8	Потолки	Трещины в оштукатуренных потолках	Выполнить демонтаж существующей шпаклевки и выполнить ремонт потолков.
9	Инженерные сети	Износ инженерных сетей здания	В ходе капитального ремонта выполнить замену инженерных сетей с применением материалов отвечающих современным требованиям

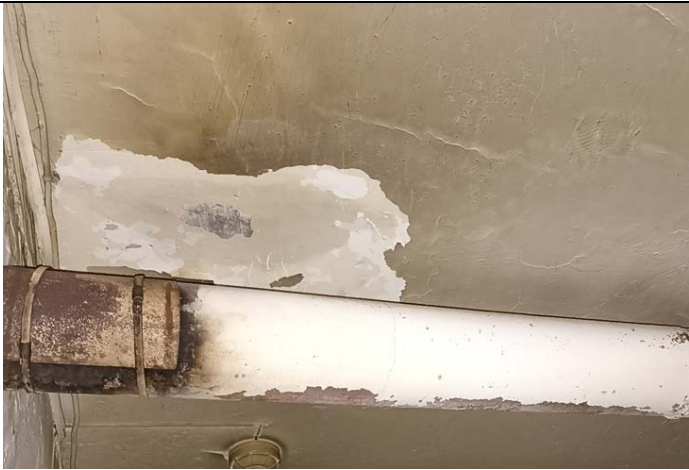
12	Зашпакле- ванные по- толки, по- всеместно	Трещины на пане- лях потолка

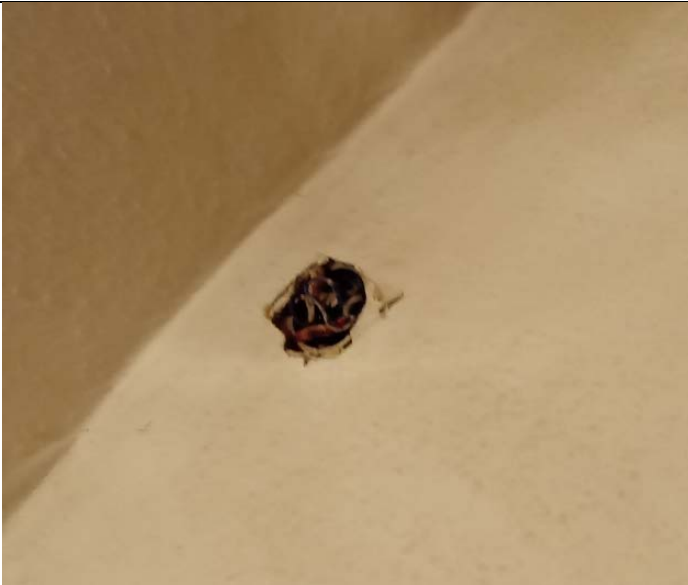
13	Электриче- ская про- водка, по- всеместно	Отсутствие за- щитных коробов для проводки
