ТЕХНИЧЕСКИЙ ПАСПОРТ

моста через реку Нёгусьяун на км 158+861 автомобильной дороги
«Нижневартовск - Радужный» Ханты-Мансийского автономного округа – Югра

ПАСПОРТ МОСТОВОГО СООРУЖЕНИЯ

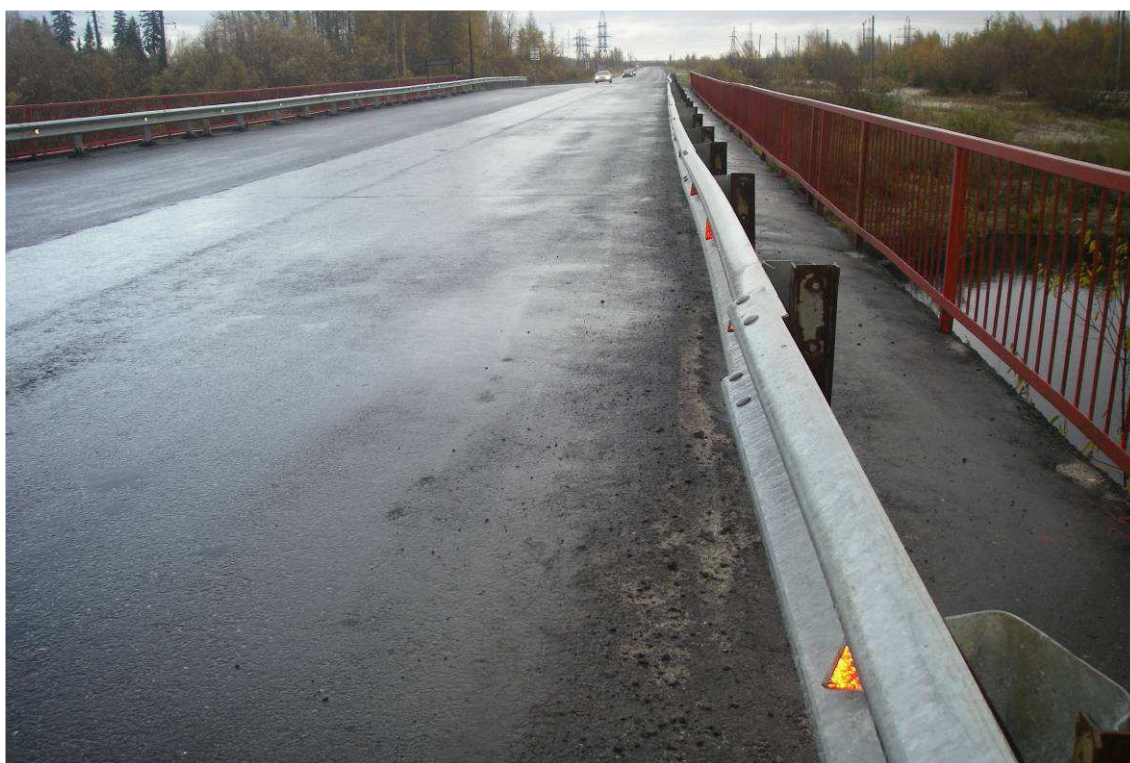
1.5	Пролет номер: 1-5 Ограждение безопасности Сталь прокатная	Дефекты барьерных ограждений Схема установки и конструктивное исполнение не соответствует нормативным требованиям	L= 100.0 %	2	0	2	0	Рис. 2 – 5, 11, 12

Рис. 2. Начало моста, правая сторона, вид от начала моста. Конструкция ограждения безопасности не соответствует нормативным требованиям, механические повреждения компенсаторов жесткости, отсутствует разметка проезжей части на мосту

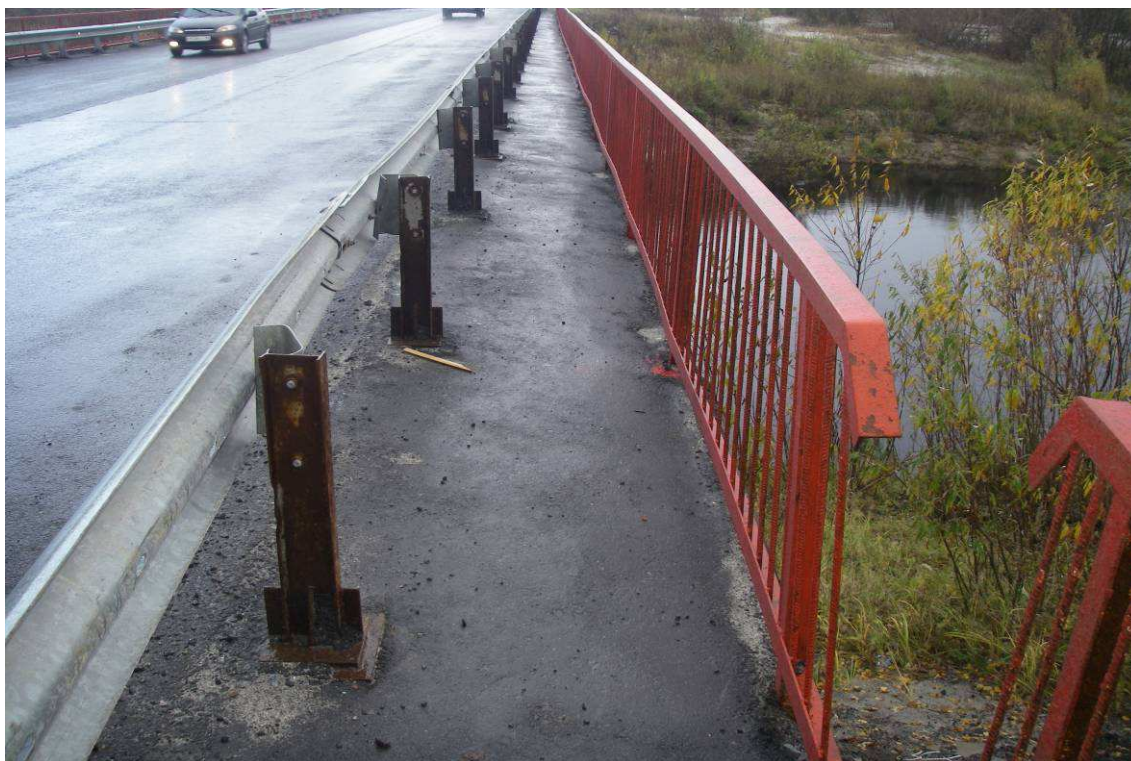
Рис. 3. Тротуар, правая сторона. Конструкция ограждения безопасности не соответствует нормативным требованиям, механические повреждения компенсаторов жесткости. Разрушение антикоррозийного покрытия металлической поверхности стоек ограждения безопасности с образованием поверхностной коррозии

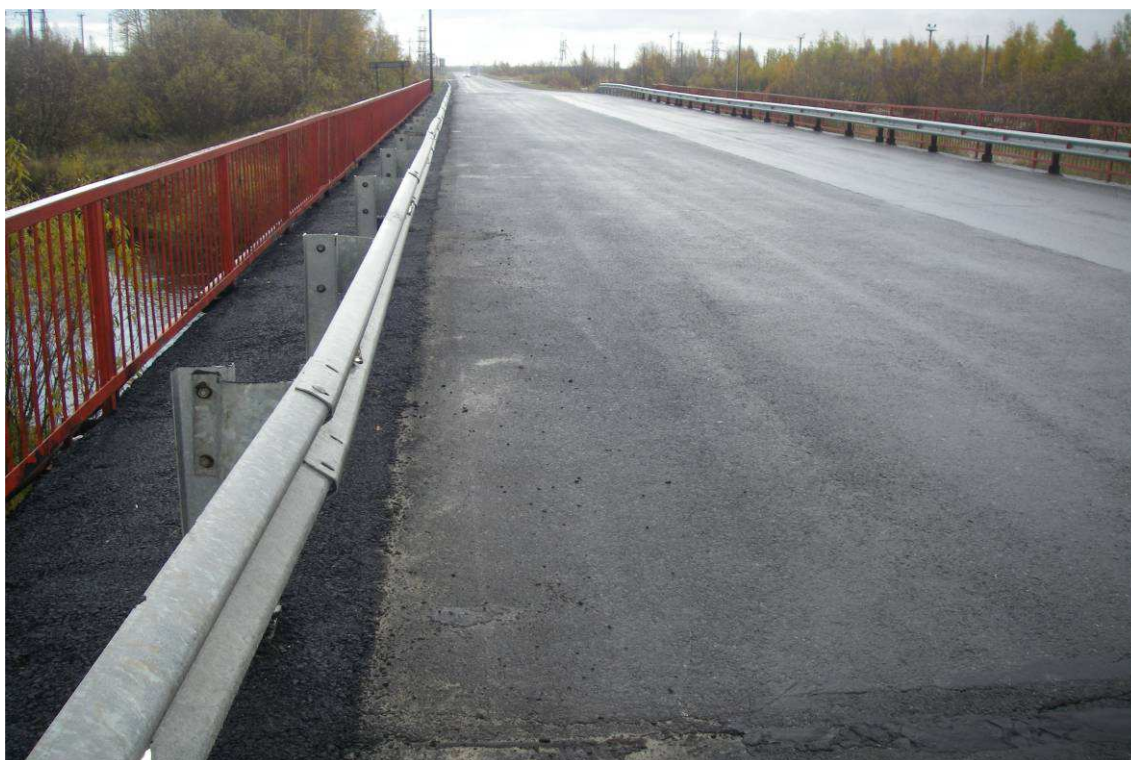
Рис. 4. Начало моста, левая сторона. Конструкция и схема установки ограждения безопасности не соответствует нормативным требованиям. Отсутствует разметка проезжей части моста

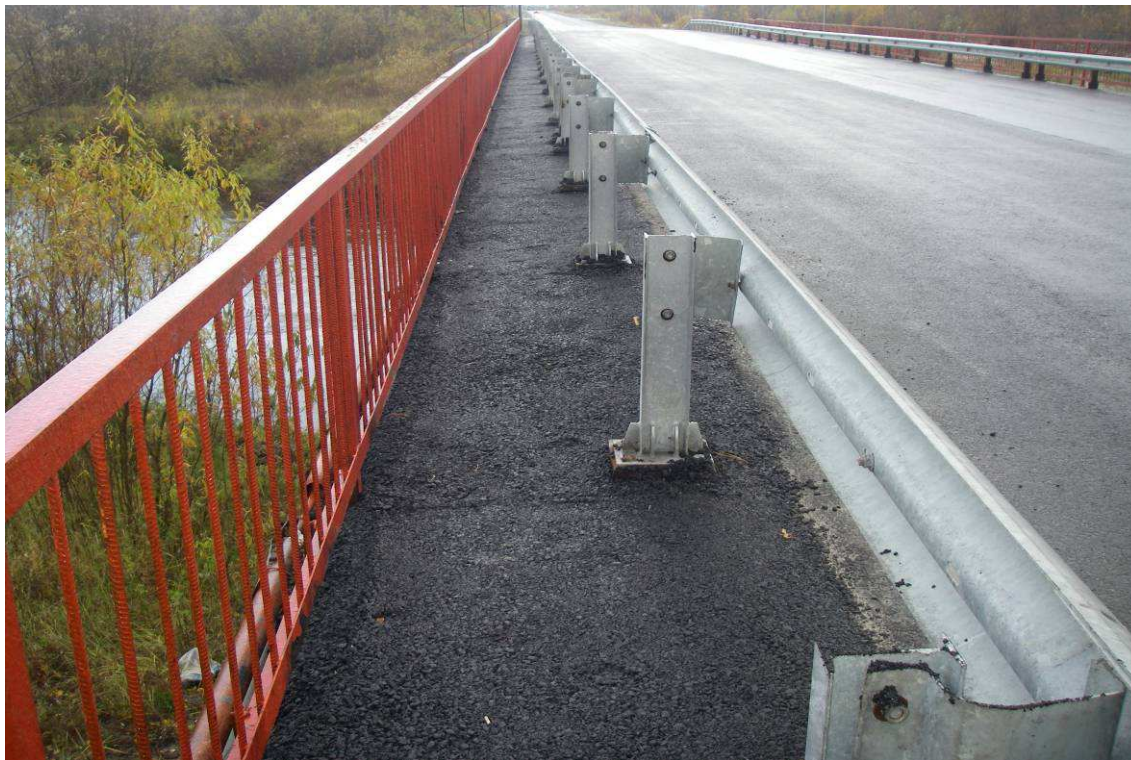
Рис. 5. Начало моста, левая сторона. Конструкция и схема установки ограждения безопасности не соответствует нормативным требованиям

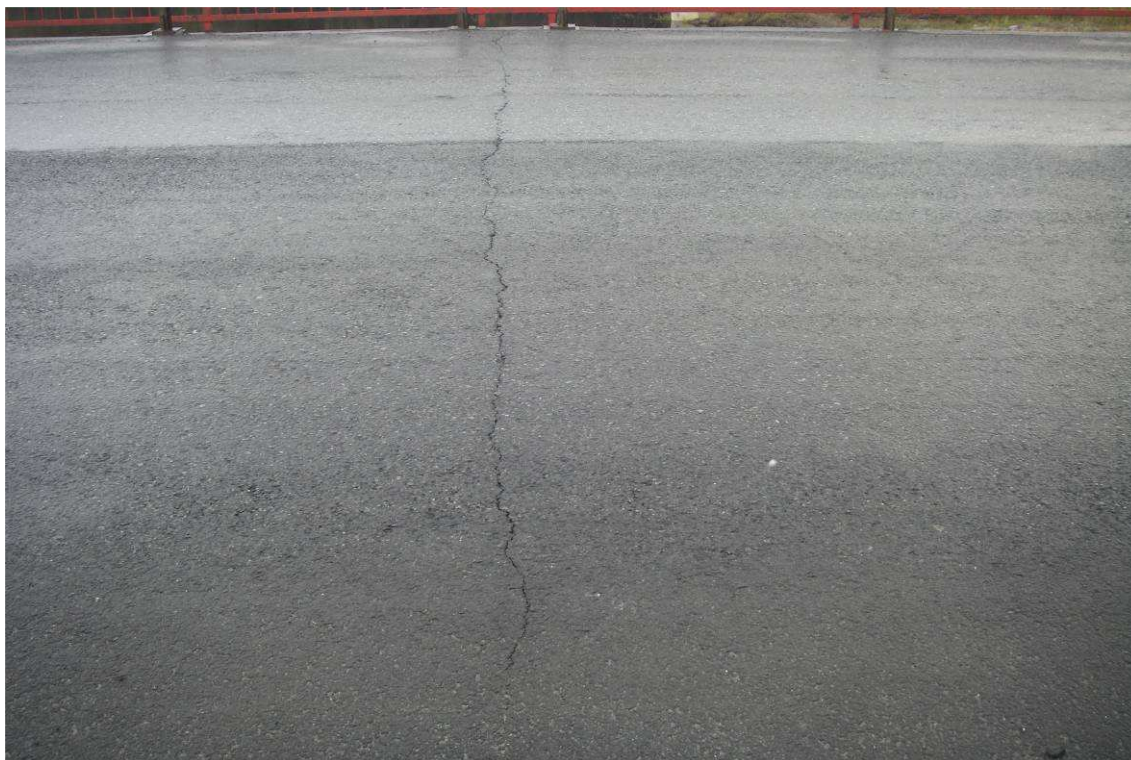
1.3	Опора номер: 1-6 Покрытие проезжей части Асфальтобетон В зоне ДШ	Трещина в покрытии. Поперечные одиночные (шаг более 5 м)	B= 10.00 с= 3.00 е	0	1	2	0	Рис. 6, 7, 8

Рис. 6. Покрытие проезжей части над опорой №2. Поперечная трещина в покрытии проезжей части по всей ширине моста

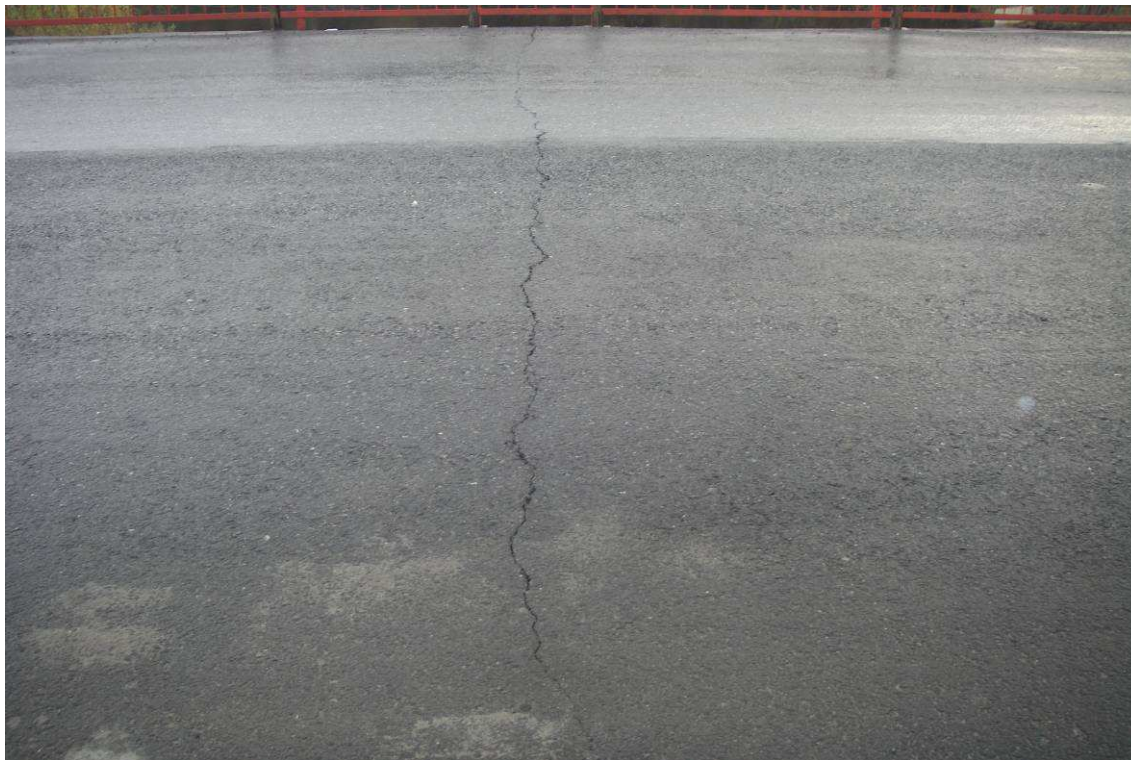
Рис. 7. Покрытие проезжей части над опорой №3. Поперечная трещина в покрытии проезжей части по всей ширине моста

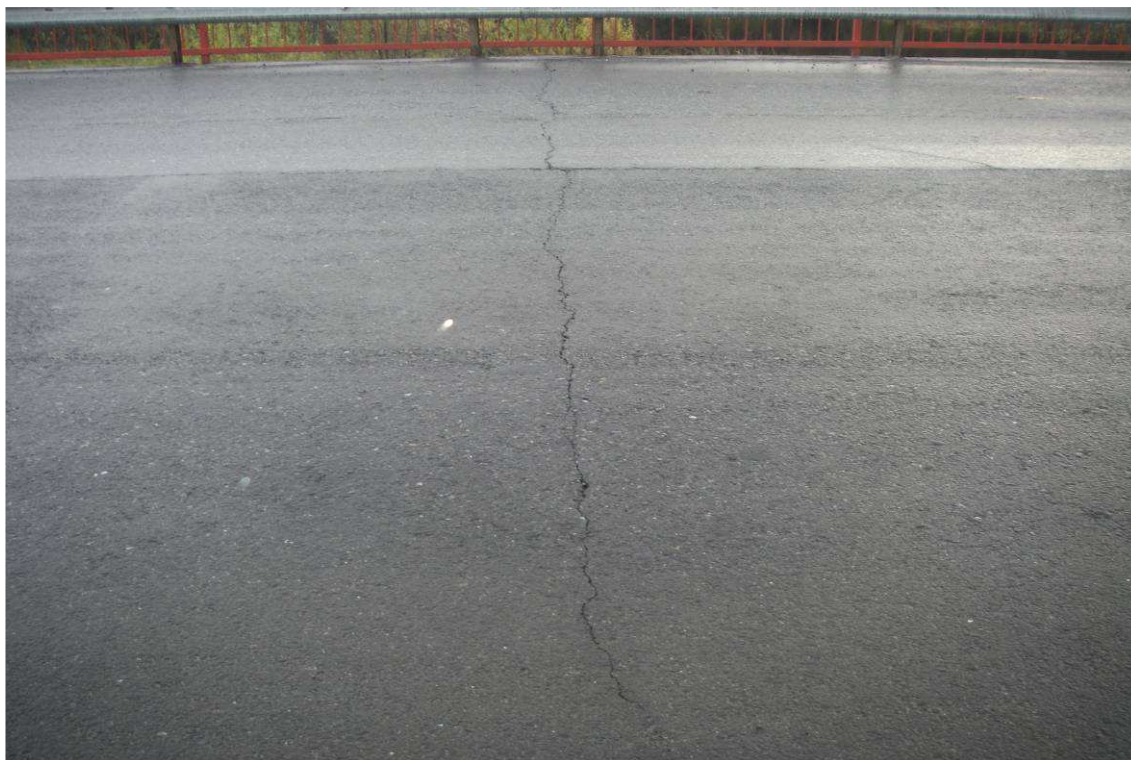
Рис. 8. Покрытие проезжей части над опорой №4. Поперечная трещина в покрытии проезжей части по всей ширине моста

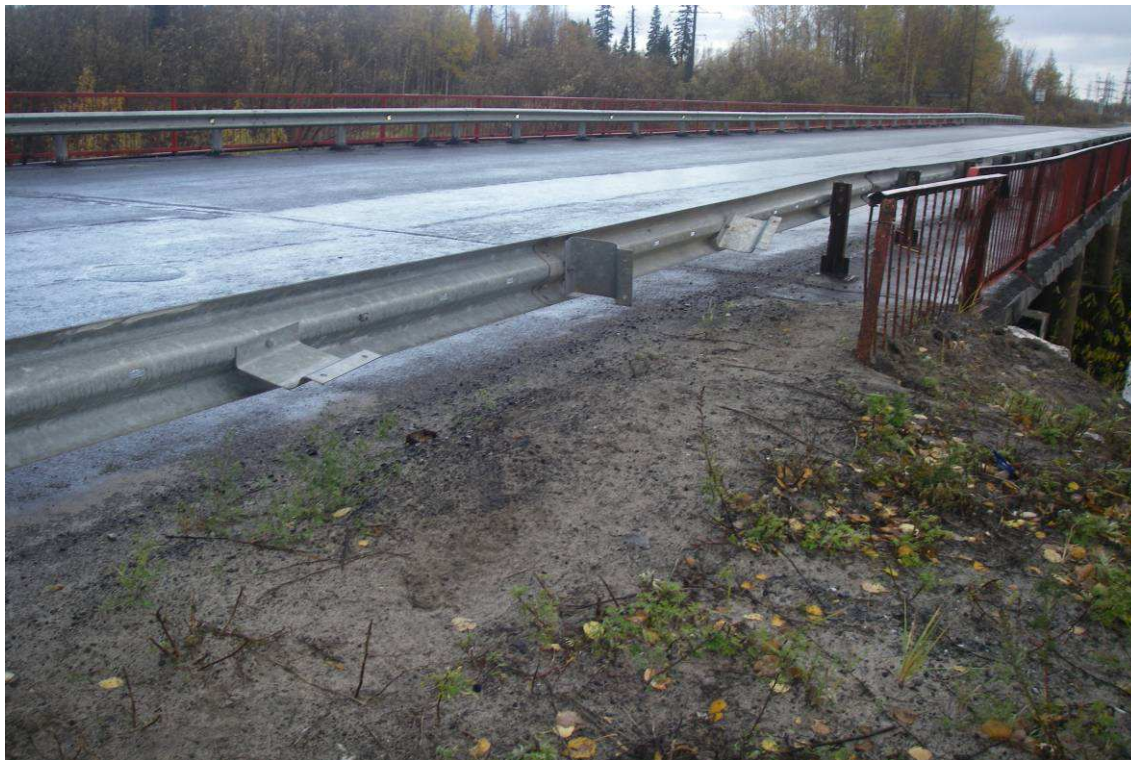
Рис. 9. Подход перед мостом справа. Отсутствие стоек в конструкции ограждения безопасности в зоне переходных плит

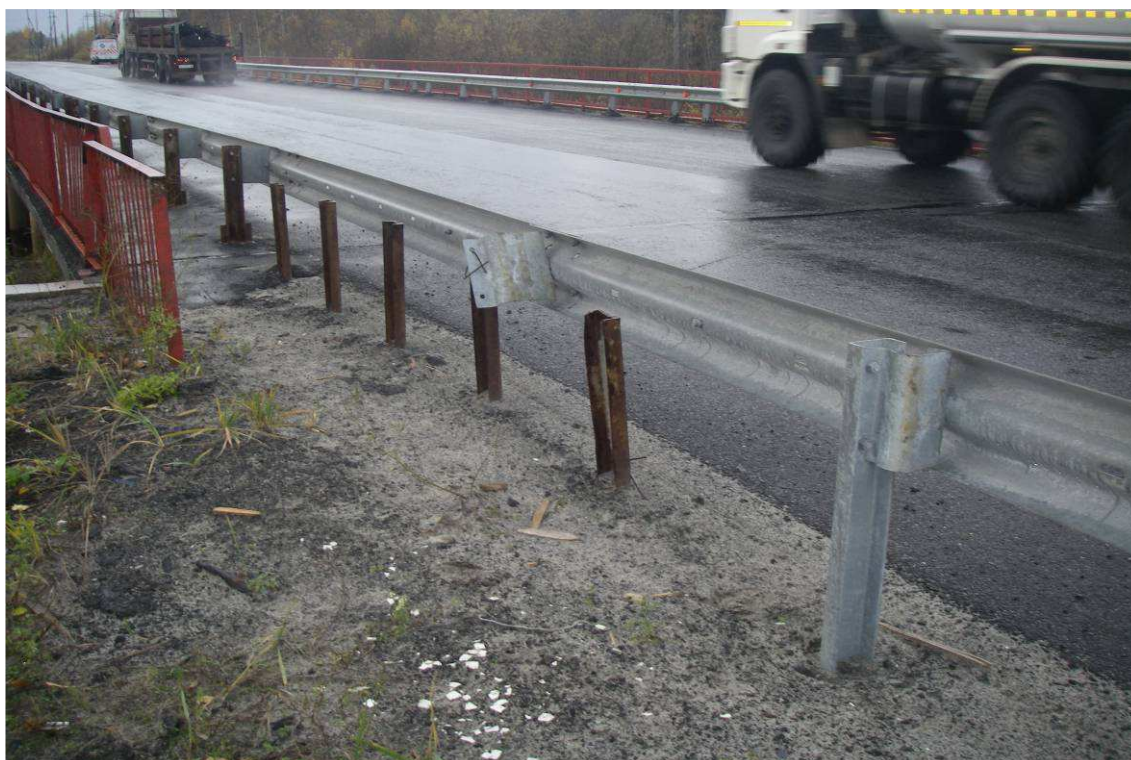
Рис. 10. Подход за мостом справа. Отсутствие компенсаторов жесткости в конструкции ограждения безопасности в зоне переходных плит

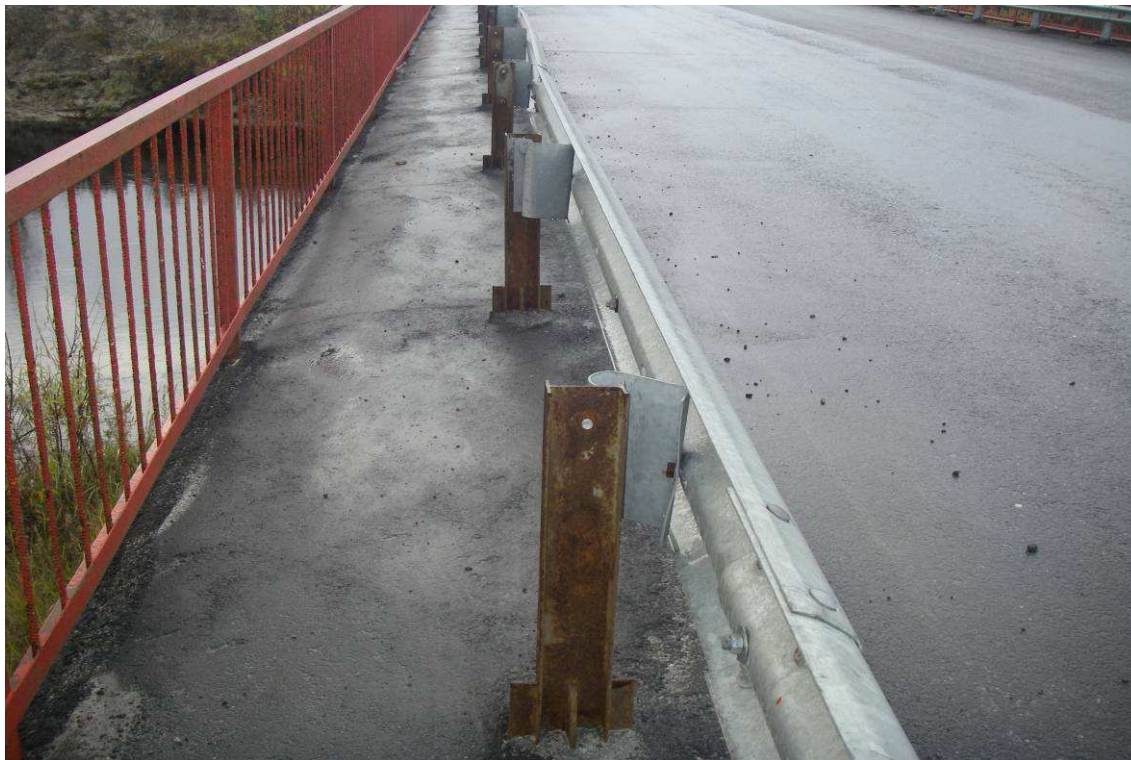
1.6	Пролет номер: 1-5 Ограждение безопасности справа Сталь прокатная	Дефекты барьерных ограждений Механические повреждения элементов ограждения безопасности	L= 100.0 %	2	0	1	0	Рис. 11

Рис. 11. Пролетное строение №3, правая сторона. Механические повреждения компенсаторов жесткости в конструкции ограждения безопасности

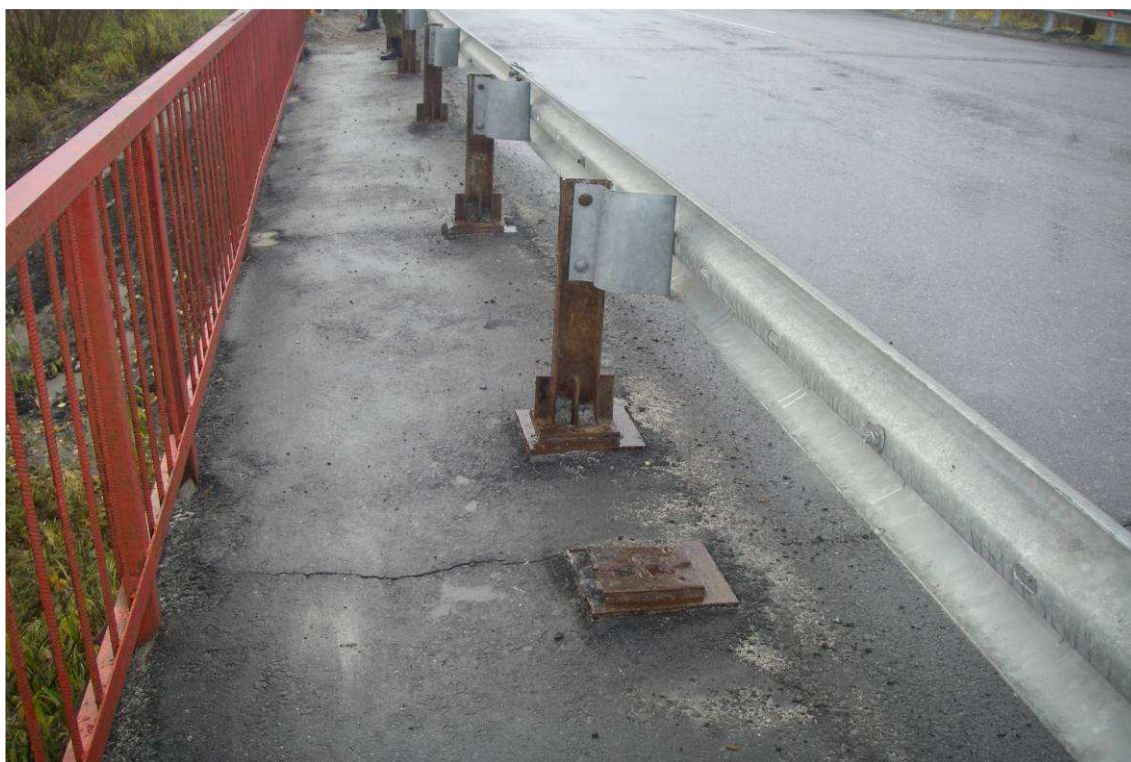
1.7	Пролет номер: 5 Ограждение безопасности справа Сталь прокатная	Дефекты барьерных ограждений Отсутствие стойки ограждения	n= 1.0	2	0	1	0	Рис. 12

Рис. 12. Ограждение безопасности над опорой №5. Отсутствие стоки в конструкции ограждения безопасности

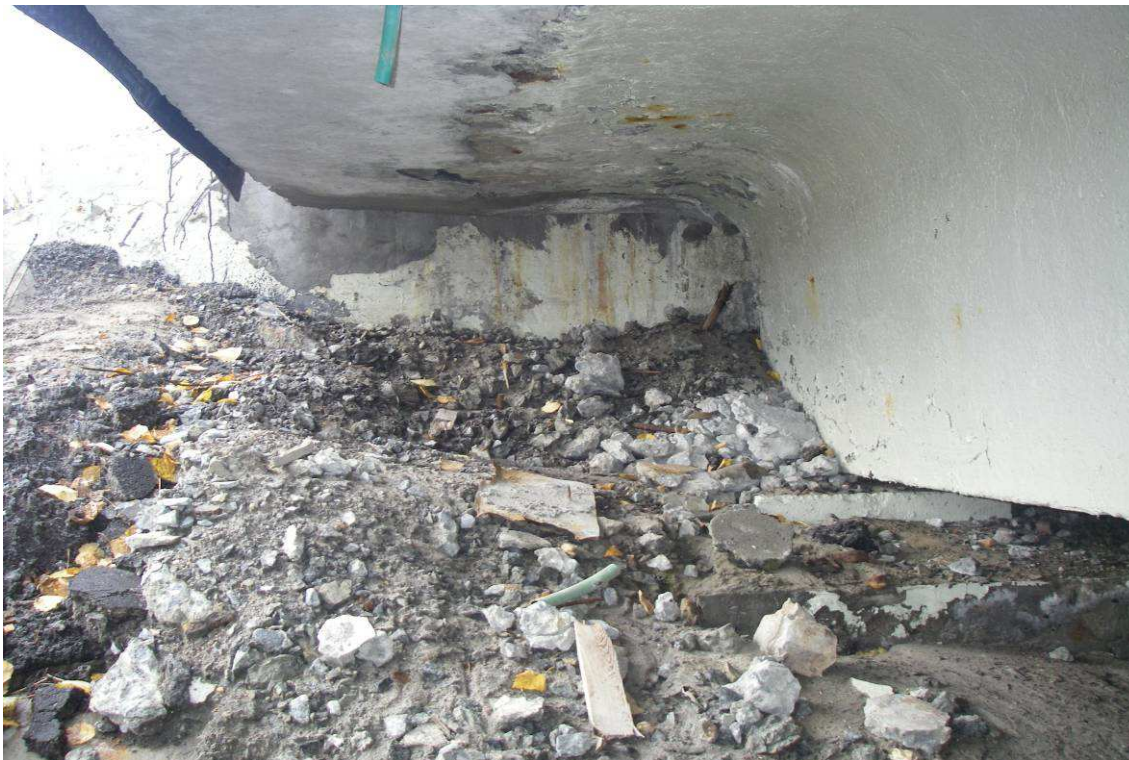
3. Опоры, фундаменты, основания								
3.1.	Опора номер: №1,6 Шкафная стенка Боковая поверхность Железобетон	Дефекты поверхности Загрязнение поверхности, потеки	F= 30.0 % L= 13.70 h= 0.88	0	1	1	0	Рис. 13, 17, 35, 36

3.2.	Опора номер: №1,6 Торец насадки Горизонтальная поверхность Железобетон	Дефекты поверхности Загрязнение поверхности наносами грунта	L= 11.50 b= 1.20	0	1	1	0	Рис. 13, 17, 35, 36

Рис. 13. Опора №1, правая сторона. Загрязнение горизонтальной поверхности насадки и подферменной площадки грунтом и обломками бетона

- Очистка горизонтальной поверхности насадок береговых опор от скоплений грунта;
- Ремонт антикоррозийного покрытия бетонной поверхности опор и пролетного строения;

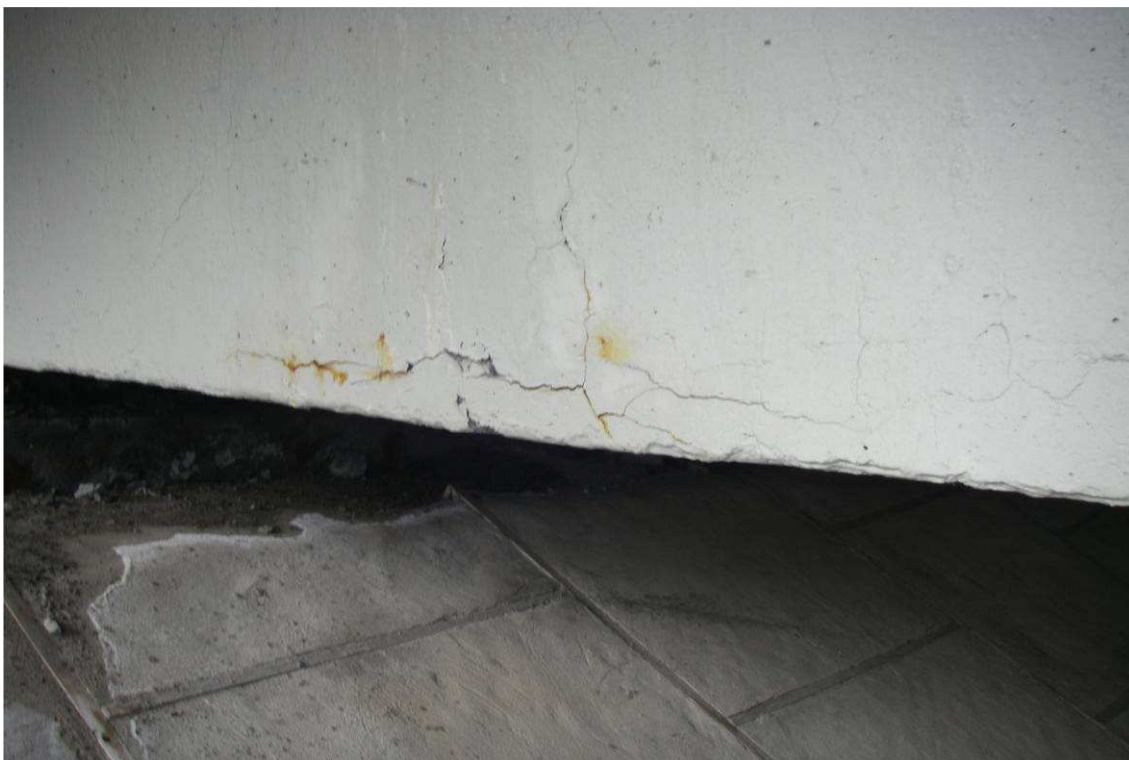
2.3	Пролет номер: 1 Балка №7 Железобетон Ребро балки	Дефекты поверхности Трещины на величину защитного слоя	h= 0.10 L= 1.20	0	1	1	0	Рис. 14
2.4	Пролет номер: 3 Балка №7 Железобетон Ребро балки	Дефекты поверхности Разрушение защитного слоя бетона с оголением арматурного каркаса и его коррозией	h= 0.40 L= 1.40	0	2	2	0	Рис. 27

Рис. 14. Пролетное строение №1, балка №7. Трещина в ребре балки вдоль арматурного каркаса в растянутой зоне

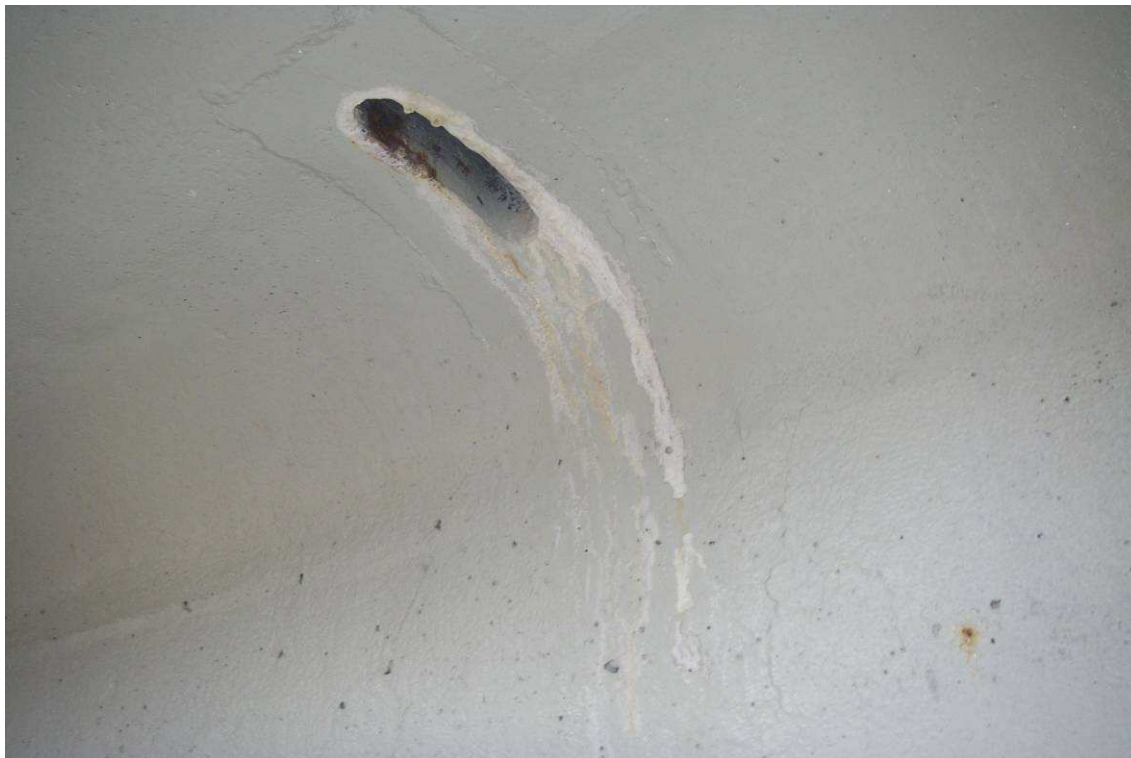
Рис. 15. Пролетное строение №1, балка №7. Строповочные отверстия не заделаны, образование щелочного налета

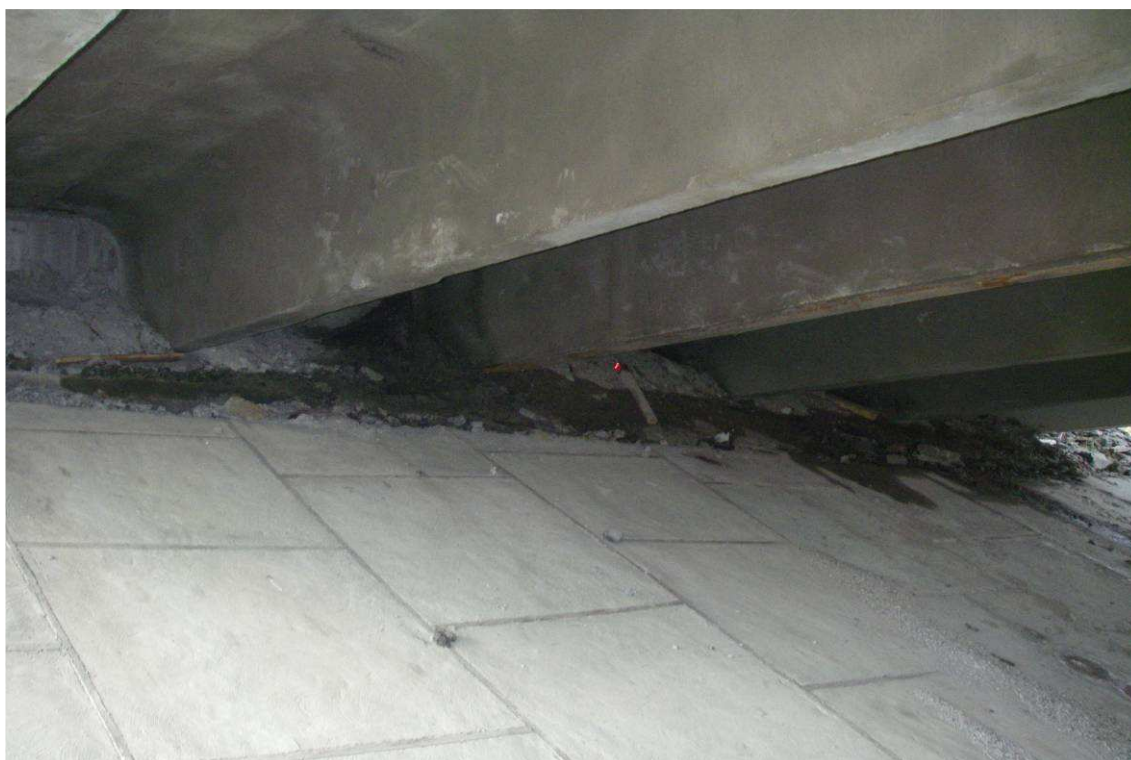
3.3.	Опора номер: №1,6 Насадка Железобетон Горизонтальная поверхность	Дефекты поверхности Попадание воды на горизонтальную поверхность насадки	L= 11.50	0	1	2	0	Рис. 16

Рис. 16. Опора №1. Загрязнение горизонтальной поверхности насадки по всей длине, мокрые следы протечек через зазор ДШ

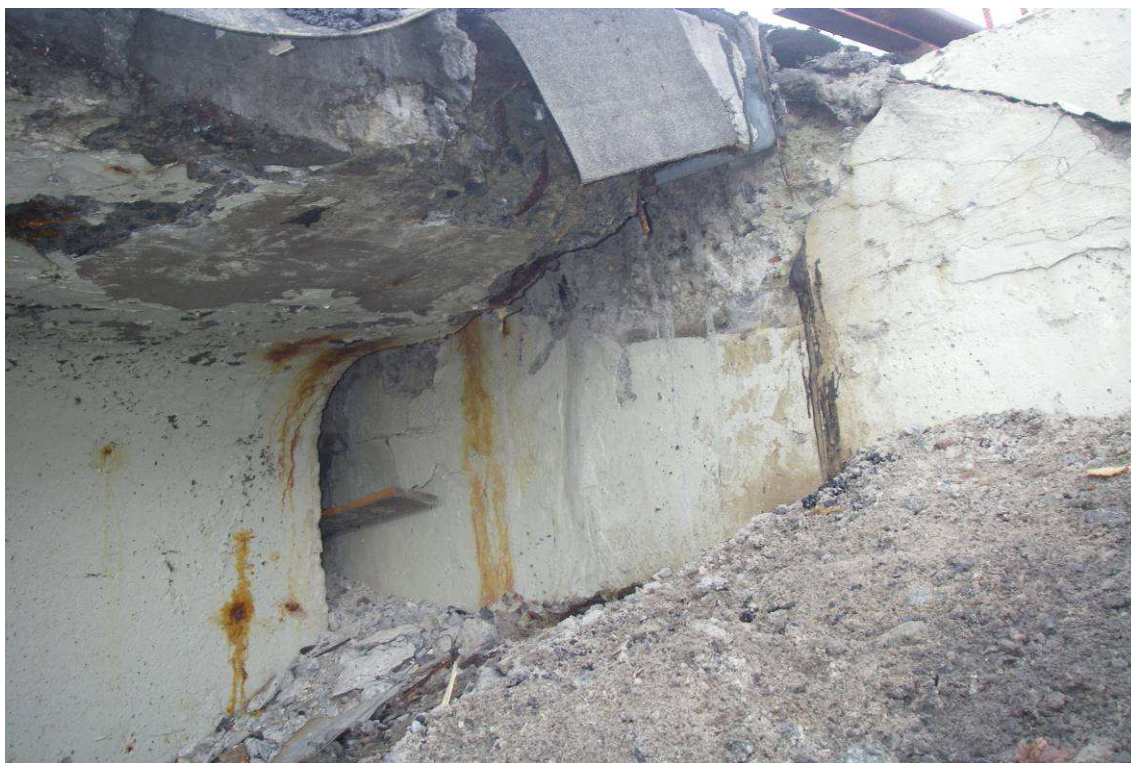
2.2	Пролет номер: 1 Балка №1 Железобетон Консоль плиты	Дефекты поверхности Разрушение защитного слоя бетона с оголением арматурного каркаса и его коррозией	B= 0.20 L= 0.40	0	1	1	0	Рис. 17

Рис. 17. Пролетное строение №1, балка №1. Разрушение защитного слоя бетона консоли балки с оголением арматурного каркаса

- Заделку поврежденных бетонных поверхностей выполнить современными ремонтными составами «Полимербетон», «Эмако» и др., с предварительной очисткой железобетонных поверхностей от грязи и слабого бетона, и последующей окраской поверхностей современными защитными составами и гидрофобной защитой;

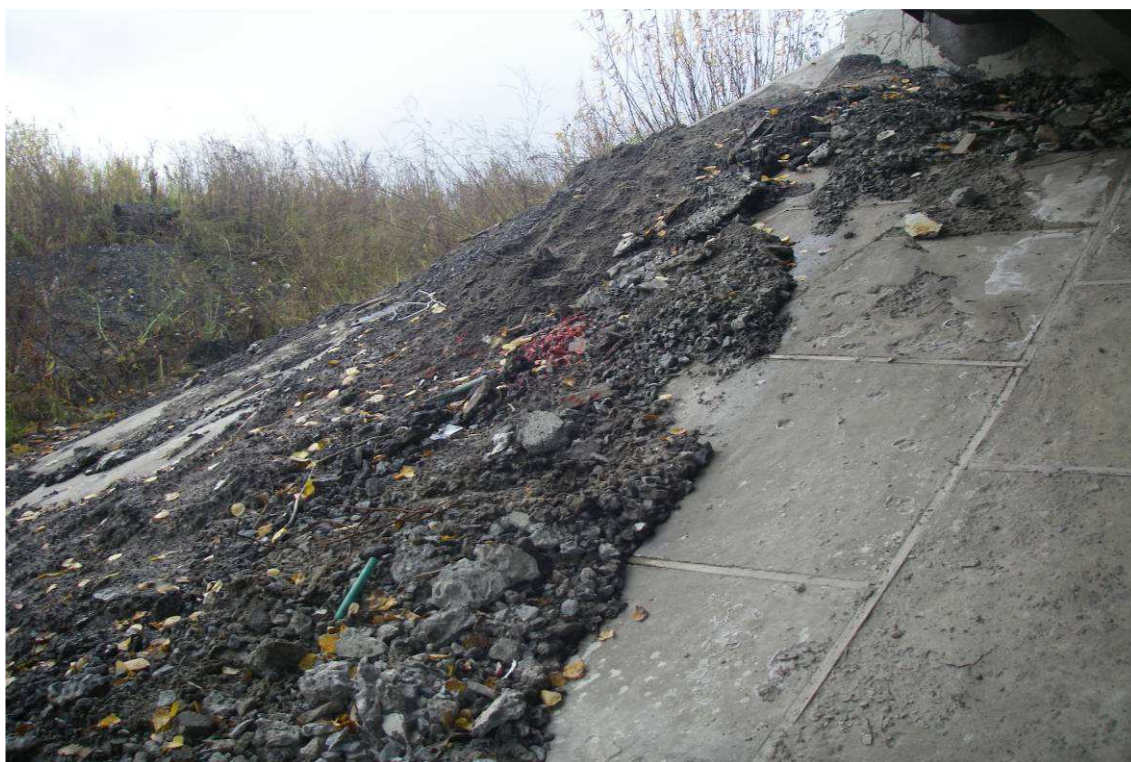
4.4	Опора номер: №1, 6 Укрепление конуса Железобетон	Дефекты поверхности Загрязнение бетонной поверхности укрепления конуса	F = 20.0 %	0	0	1	0	Рис. 18, 35, 36

Рис. 18. Опора №1, правая сторона. Загрязнение поверхности укрепления конуса насыпи

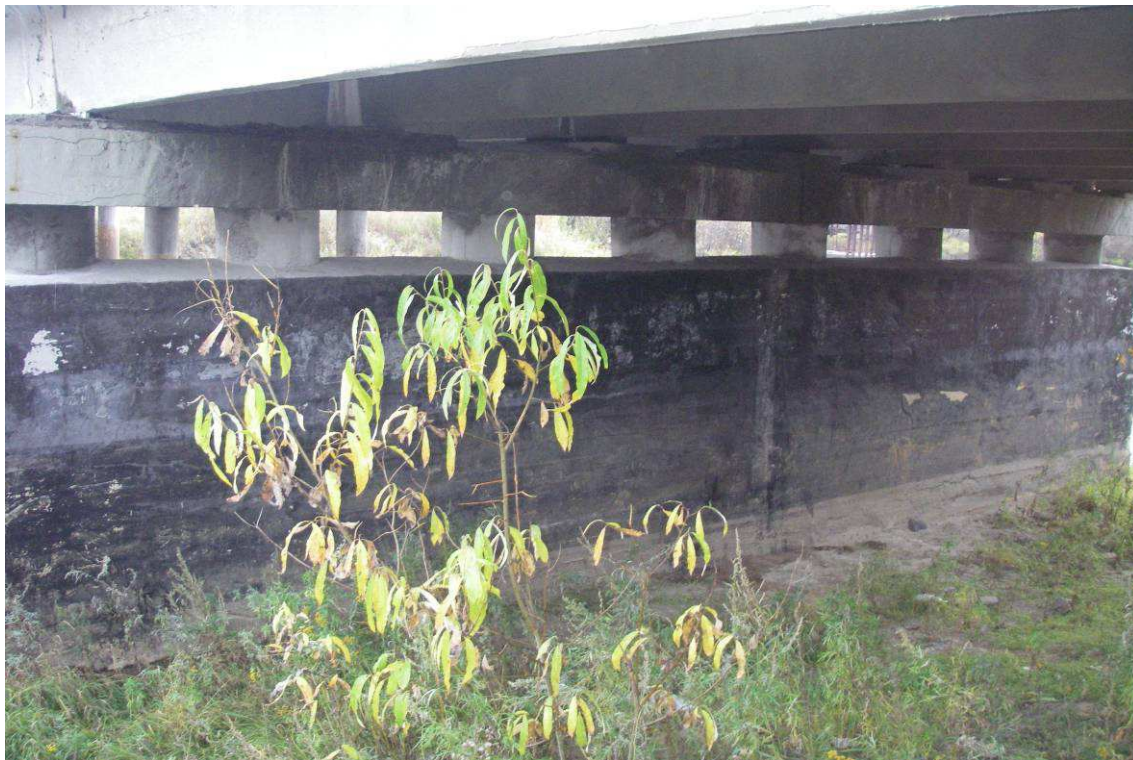
Рис. 19. Общий вид опоры №2. Шелушение обмазочной гидроизоляции бетонной поверхности опоры

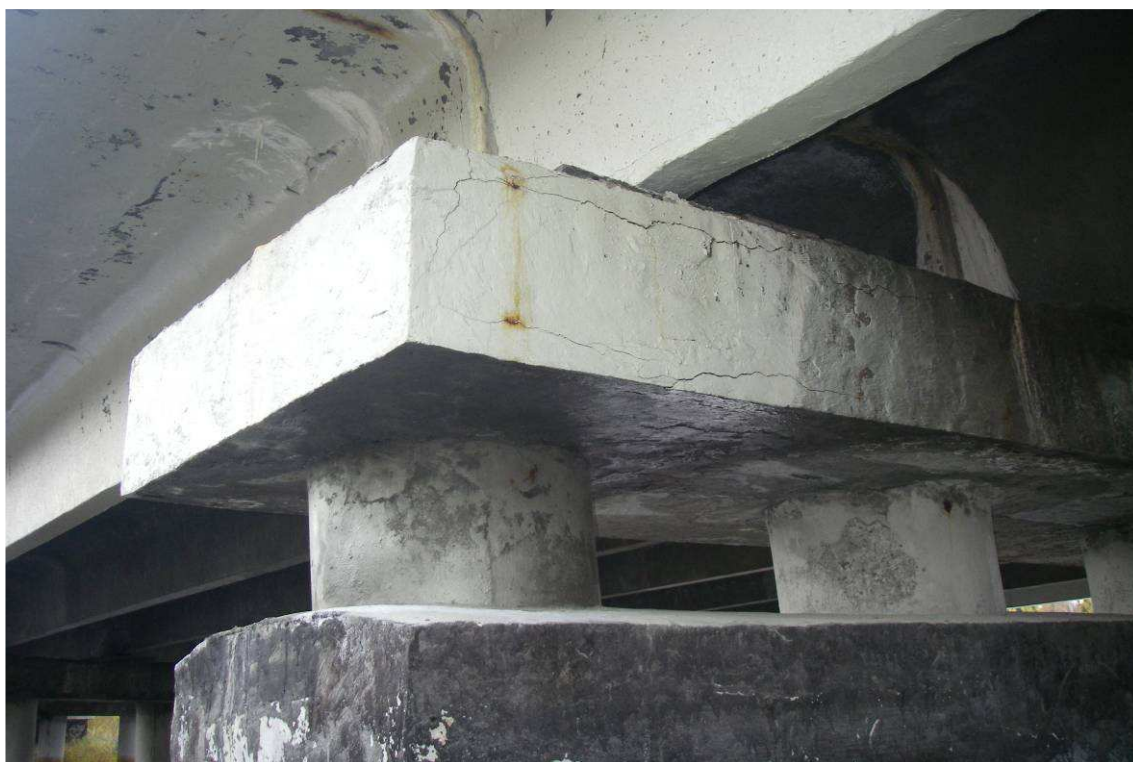
3.4.	Опора номер: №2 Насадка Железобетон Торец насадки (слева)	Дефекты защитного слоя Горизонтальные трещины на величину защитного слоя	h = 0.40 L= 1.20	0	1	1	0	Рис. 20

Рис. 20. Насадка опоры №2, левая сторона. Трещины в бетоне блока насадки на величину защитного слоя

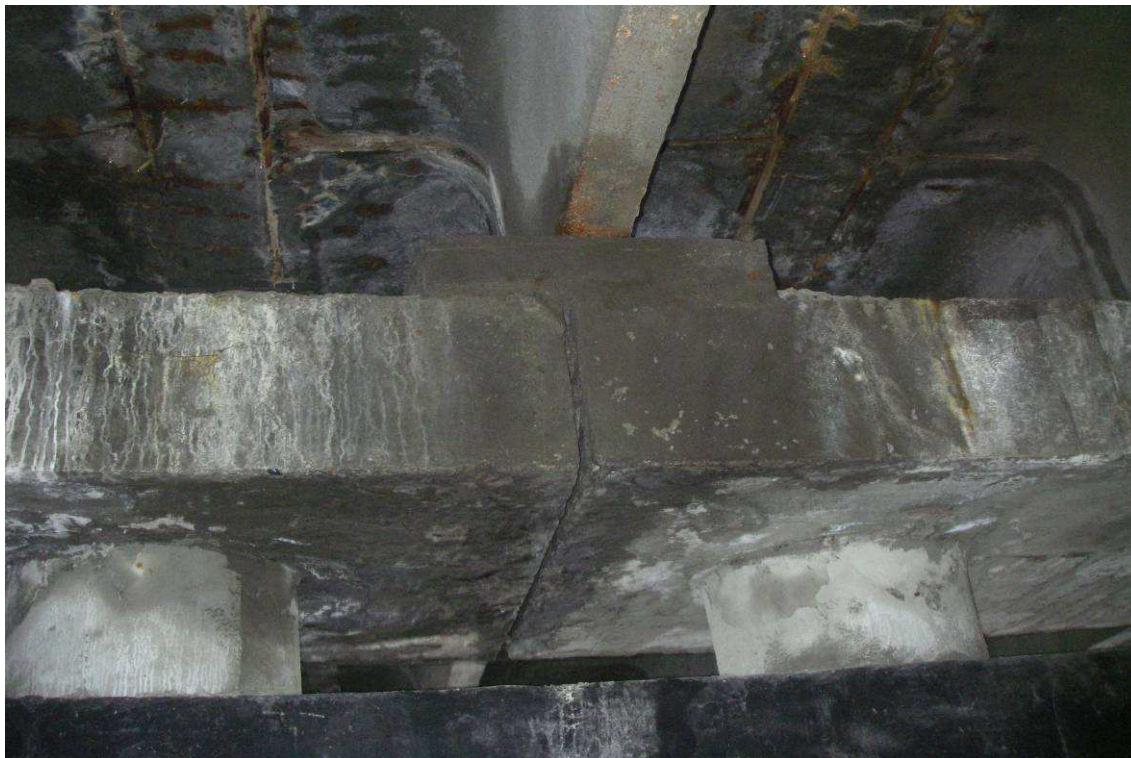
Рис. 21. Насадка опоры №2. Протечки через зазор ДШ со следами выщелачивания бетонной поверхности

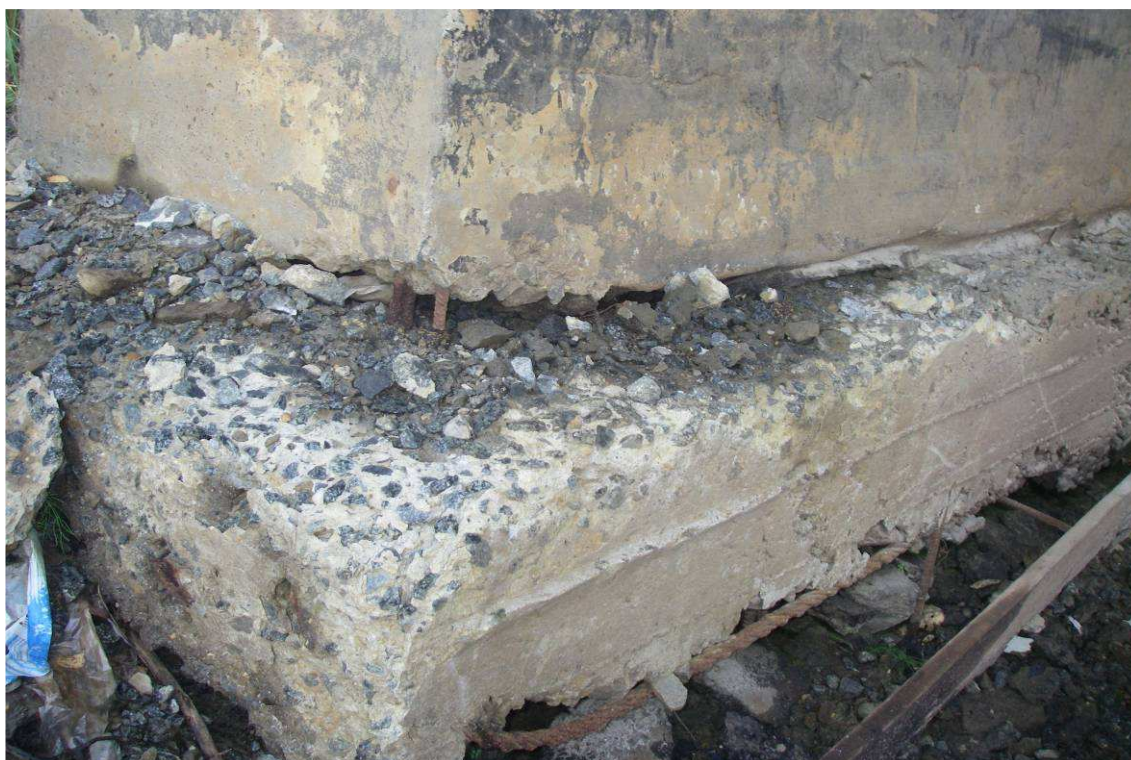
3.5.	Опора номер: №2 Стенка усиления Железобетон Стык стенки с ростверком	Нарушение проекта, норм Шелушение бетонной поверхности с оголением арматурного каркаса и его коррозией	h = 0.10 B= 1.20 L= 1.20	0	1	1	0	Рис. 22

Рис. 22. Опора №2, правая сторона. Бетон ростверка и монолитной рубашки усиления опоры подвержен коррозии, арматура оголена

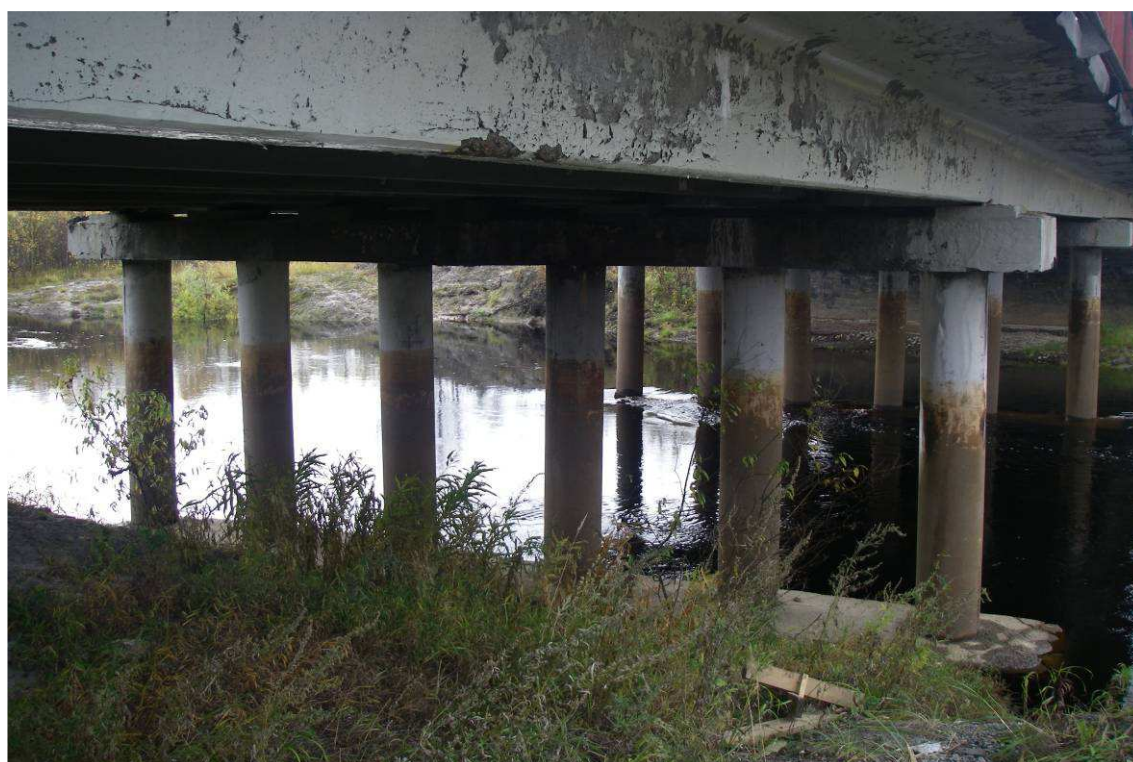
2. Пролетные строения								
2.1	Пролет номер: 1-5 Балка №1,7 Железобетон Боковая поверхность	Дефекты поверхности Шелушение антикоррозийного покрытия бетонной поверхности пролетного строения	F= 40.0 % L= 80.0 %	0	1	1	0	Рис. 25, 26, 28, 34 - 36

Рис. 26. Общий вид опоры №4 и балки №1 пролетного строения №4. Шелушение бетонной поверхности опоры и балки пролетного строения

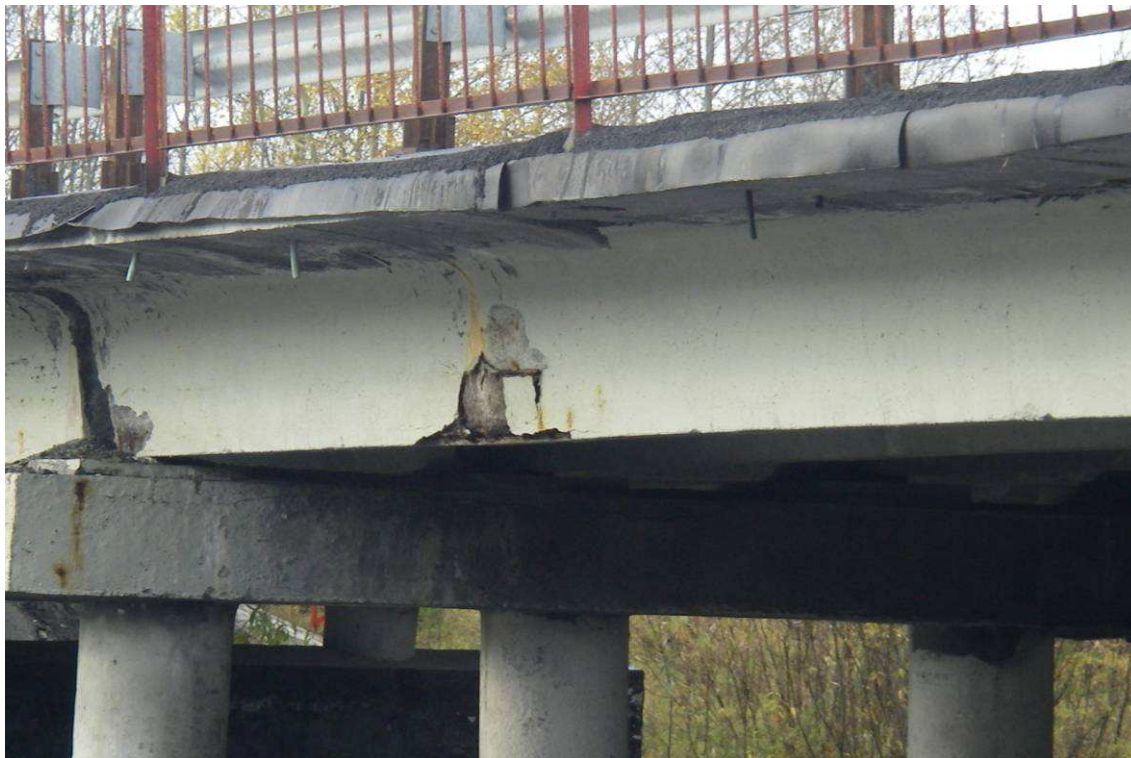
Рис. 27. Пролетное строение №3, балка №7. Разрушение защитного слоя бетона ребра балки с оголением арматурного каркаса и его коррозией

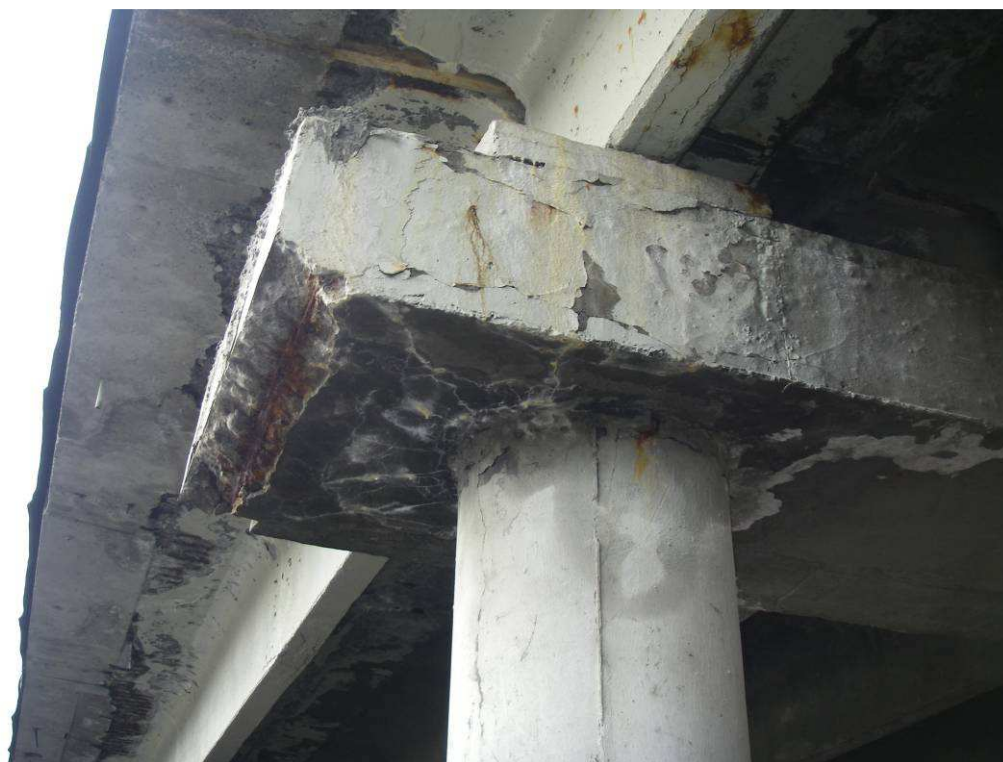
3.6.	Опора номер: №4 Торец насадки Железобетон Обечайка узла усиления	Дефекты защитного слоя Разрушение защитного слоя бетона с оголением арматурного каркаса и его коррозией	h = 0.10 B= 1.50 L= 0.10	0	2	1	0	Рис. 28

Рис. 28. Насадка опоры №4, правая сторона. Разрушение защитного слоя бетона блока насадки с оголением арматурного каркаса и его коррозией
