ТЕХНИЧЕСКИЙ ПАСПОРТ

моста через реку Нёгусьяун на км 158+861 автомобильной дороги
«Нижневартовск - Радужный» Ханты-Мансийского автономного округа – Югра

ПАСПОРТ МОСТОВОГО СООРУЖЕНИЯ

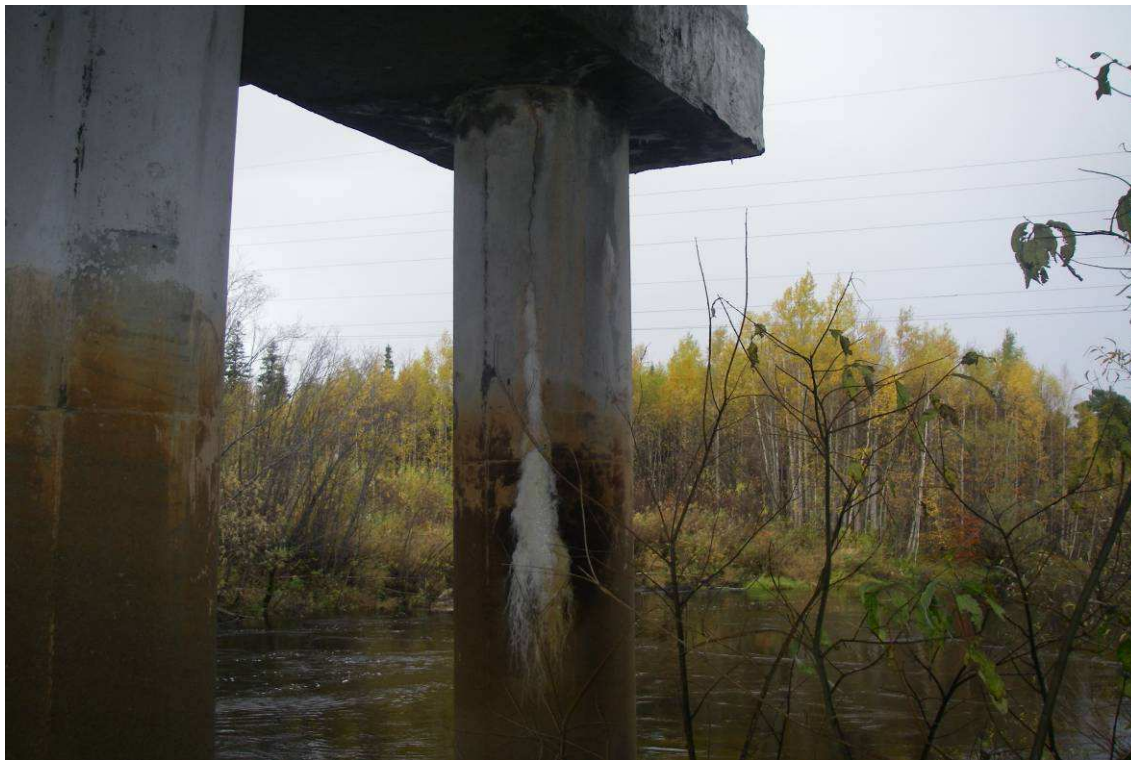
3.7.	Опора номер: №4 Стойка №1 Железобетон Обечайка узла усиления	Дефекты защитного слоя Вертикальная трещина на величину защитного слоя с образованием щелочного налета	L = 1.70 с= 2.00е	0	1	1	0	Рис. 29

Рис. 29. Стойка №1, опоры №4. Вертикальная трещина на величину защитного слоя бетона с образованием щелочного налета

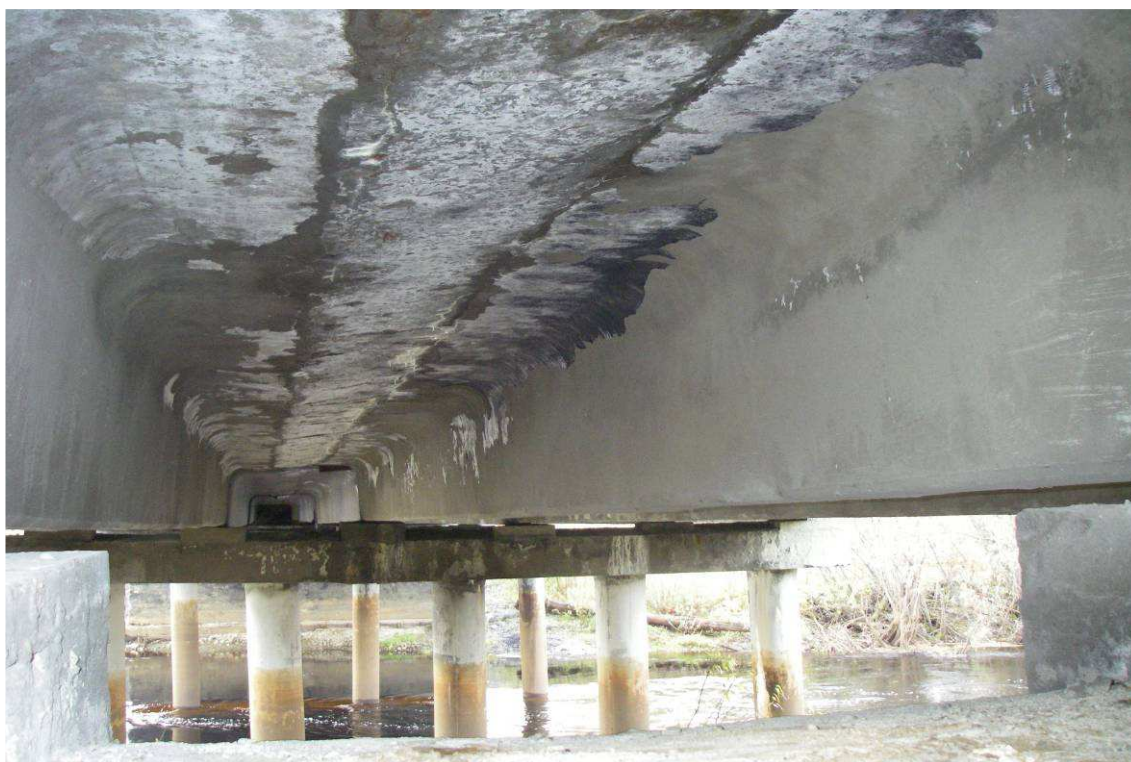
Рис. 30. Пролетное строение №4 между балками №4-5. Образование щелочного налета на нижней поверхности плиты балок и шва омоноличивания

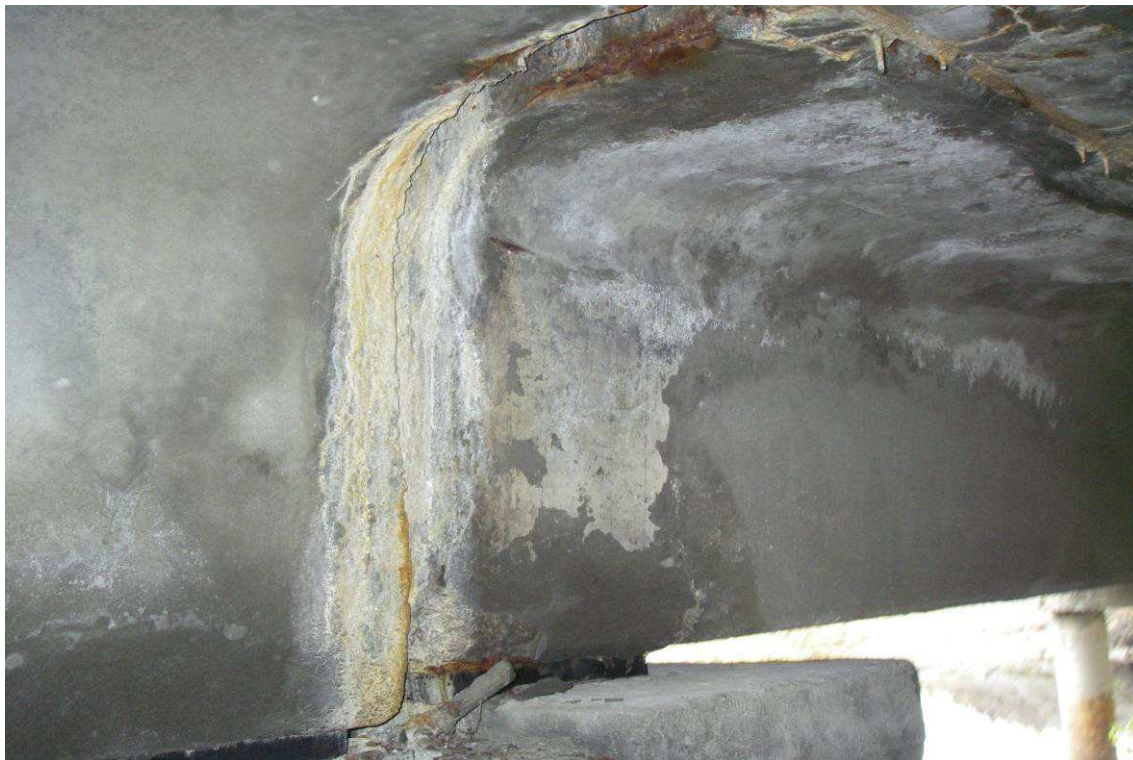
1.8	Пролет номер: 1-5 Гидроизоляция В зоне ДШ	Дефекты гидроизоляции Протечки по плите, вдоль ДШ, следы выщелачивания на нижней поверхности плиты и ребре балки	L= 100.0 %	0	1	2	0	Рис. 13, 17, 31, 36, 37

Рис. 31. Стык балок пролетного строения над опорой №5. Протечки через ДШ с образованием щелочного налета

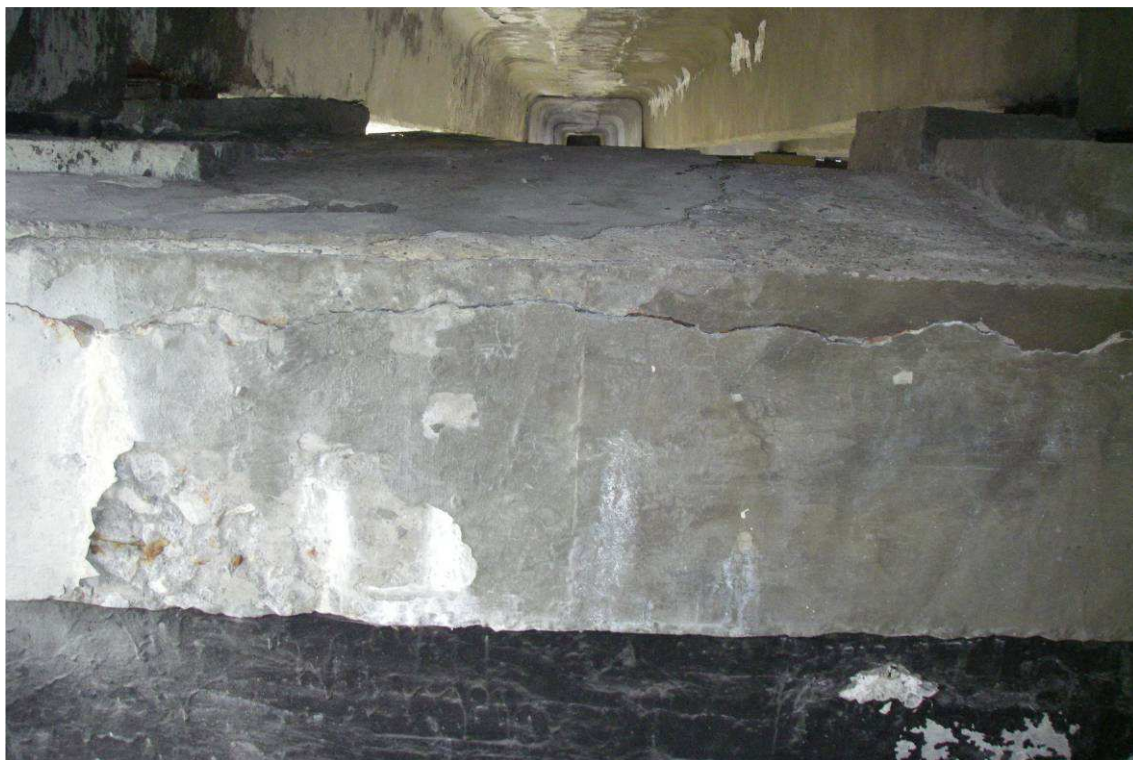
3.8.	Опора номер: №5 Блок насадки Железобетон Обечайка узла усиления	Дефекты защитного слоя Трещина на величину защитного слоя	L = 1.76 с= 3.00е	0	1	1	0	Рис. 32

Рис. 32. Опора №5, правая сторона, вид от опоры №6. Горизонтальная трещина в блоке насадки вдоль рабочей между балками №6-7 на величину защитного слоя бетона

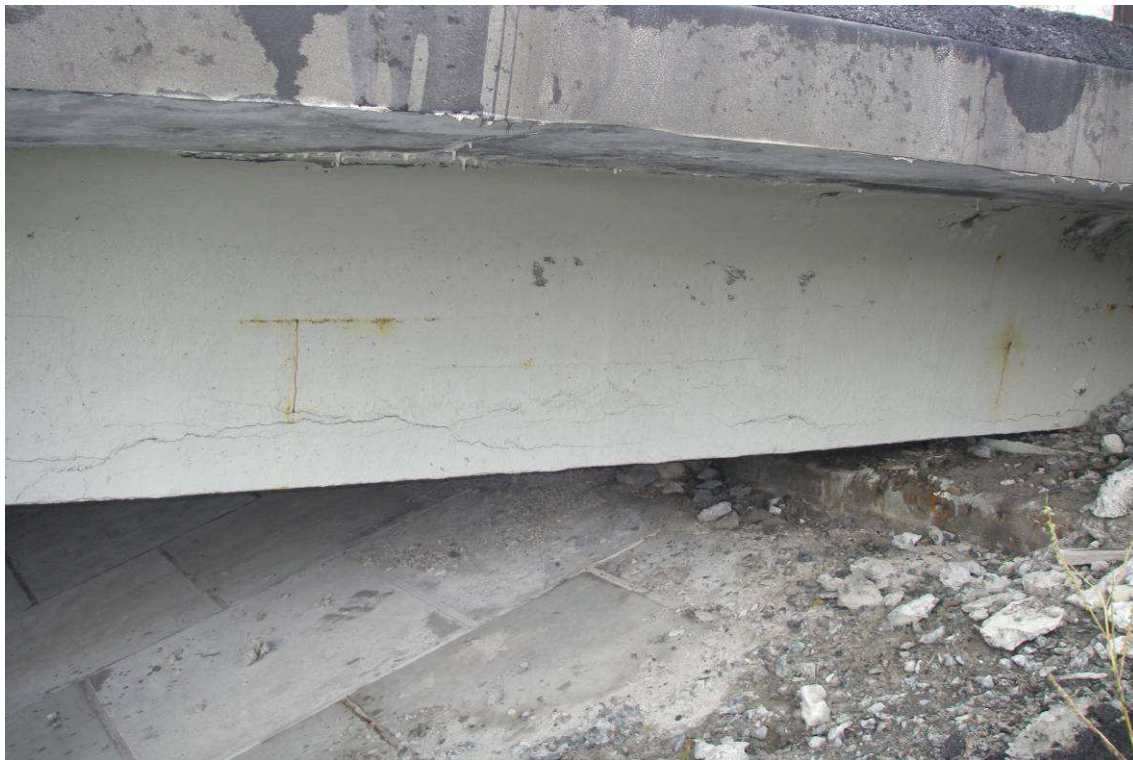
2.5	Пролет номер: 5 Балка №7 Железобетон Ребро балки	Дефекты поверхности Трещины на величину защитного слоя	h= 0.30 L= 3.50	0	1	1	0	Рис. 33
2.6	Пролет номер: 5 Балка №7 Железобетон Ребро балки	Дефекты поверхности Разрушение защитного слоя бетона с оголением арматурного каркаса и его коррозией	B= 0.30 L= 14.06	0	1	1	0	Рис. 34

Рис. 33. Пролетное строение №5, балка №7. Поверхностные трещины в ребре балки, не превышающие толщину защитного слоя

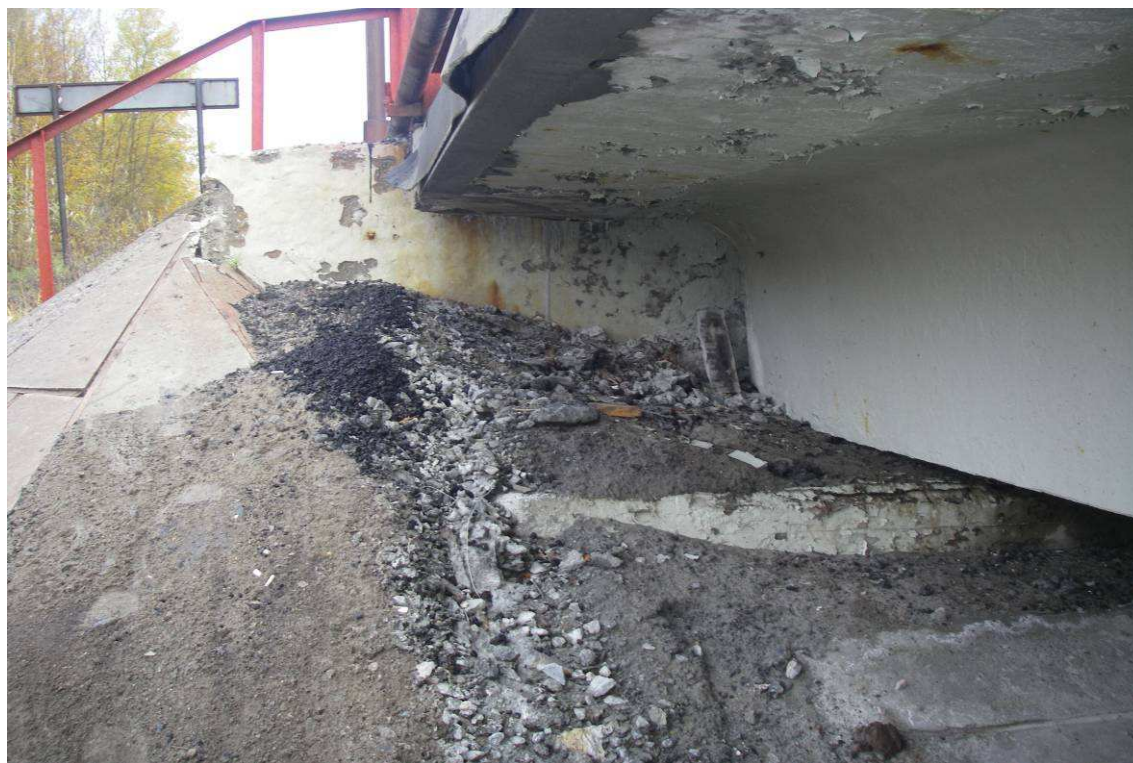
3. Опоры, фундаменты, основания								
3.1.	Опора номер: №1,6 Шкафная стенка Боковая поверхность Железобетон	Дефекты поверхности Загрязнение поверхности, потеки	F= 30.0 % L= 13.70 h= 0.88	0	1	1	0	Рис. 13, 17, 35, 36

3.2.	Опора номер: №1,6 Торец насадки Горизонтальная поверхность Железобетон	Дефекты поверхности Загрязнение поверхности наносами грунта	L= 11.50 b= 1.20	0	1	1	0	Рис. 13, 17, 35, 36

Рис. 35. Опора №6, левая сторона. Загрязнение горизонтальной поверхности насадки и подферменной площадки грунтом и обломками бетона

- Очистка горизонтальной поверхности насадок береговых опор от скоплений грунта;
- Ремонт антикоррозийного покрытия бетонной поверхности опор и пролетного строения;

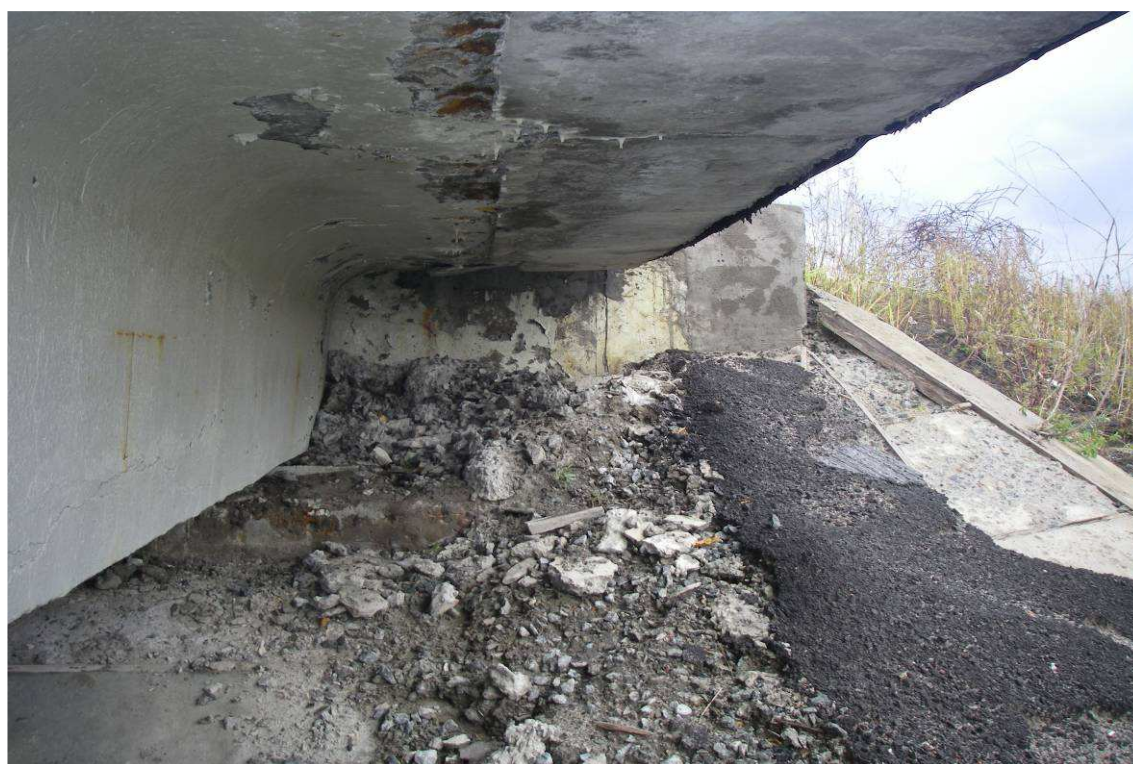
Рис. 36. Опора №6, правая сторона. Загрязнение горизонтальной поверхности насадки и подферменной площадки грунтом и обломками бетона

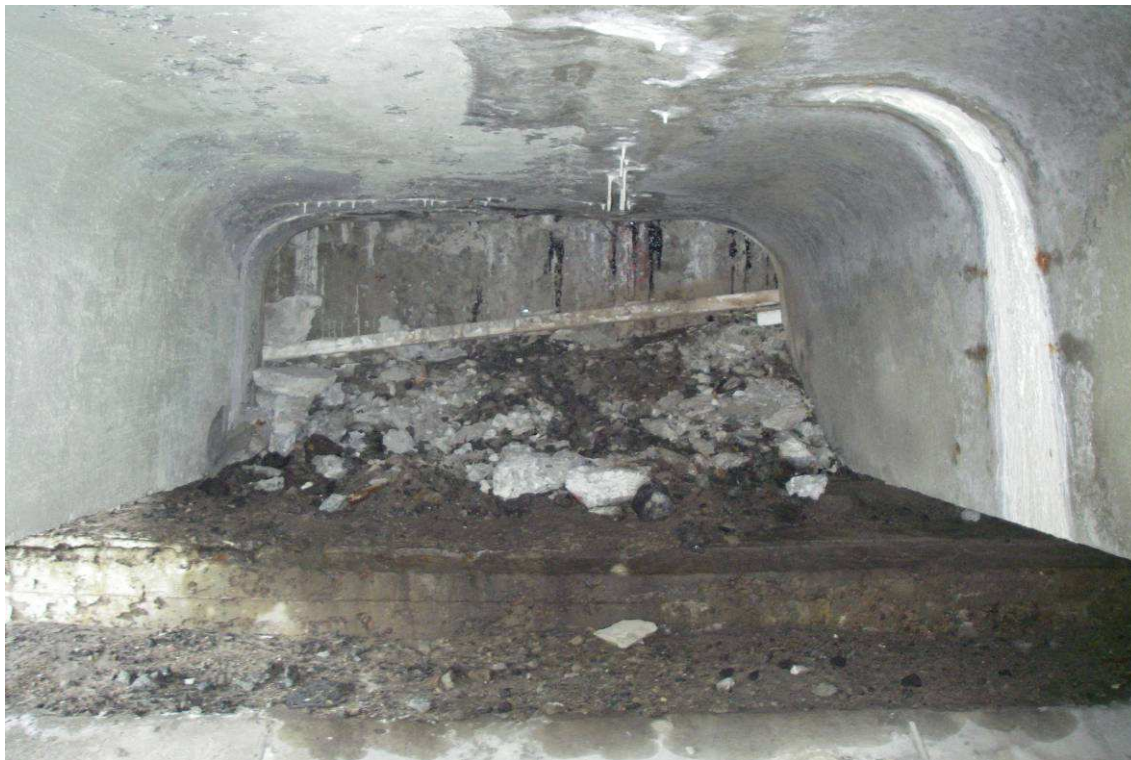
Рис. 37. Опора №6. Загрязнение горизонтальной поверхности насадки по всей длине, мокрые следы протечек через зазор ДШ, образование щелочного налета у строповочных отверстий

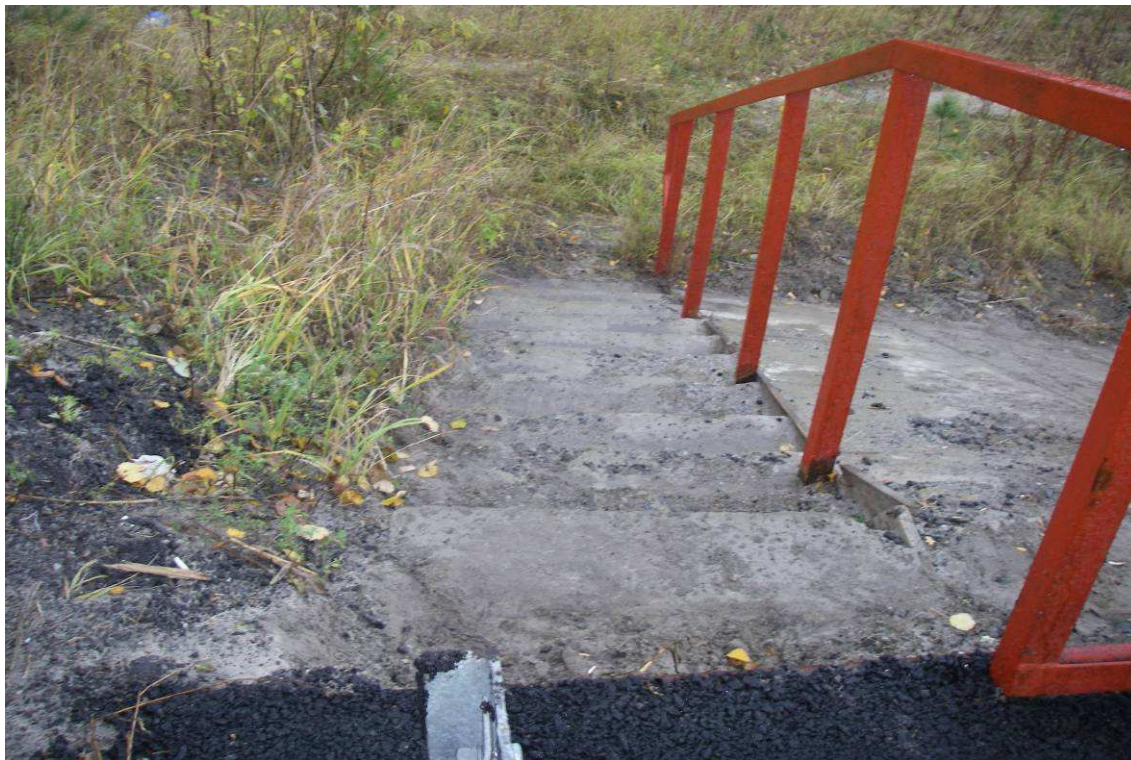
5. Обустройства, коммуникации, разное								
5.1	Подход номер: №1, 2 Лестничный сход слева Горизонтальная поверхность	Дефекты перил Отсутствие заполнения перильного ограждения	L= 100.0 % H= 1.10	1	0	1	0	Рис. 39. 40

Рис. 39. Начало моста, левая сторона. Отсутствие заполнения перильного ограждения

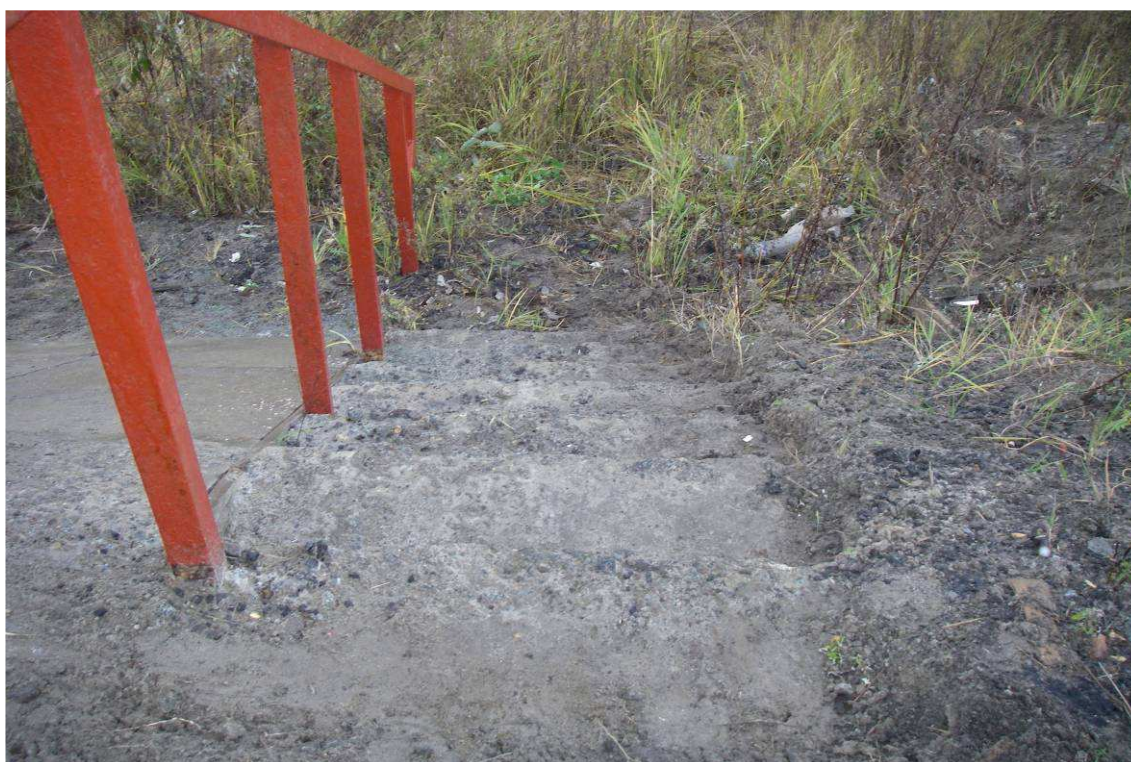
Рис. 40. Конец моста, левая сторона. Отсутствие заполнения перильного ограждения
