ТЕХНИЧЕСКИЙ ОТЧЕТ

№ 180212-01-01-I-2018-ТО.ЗС-

по результатам комплексного обследования и оценки технического состояния строительных конструкций сооружения галереи 16, принадлежащего АО «ОТЭК», расположенного по адресу: 636039, РФ, Томская область, ЗАТО Северск, Автодорога 14/11, ТЭЦ

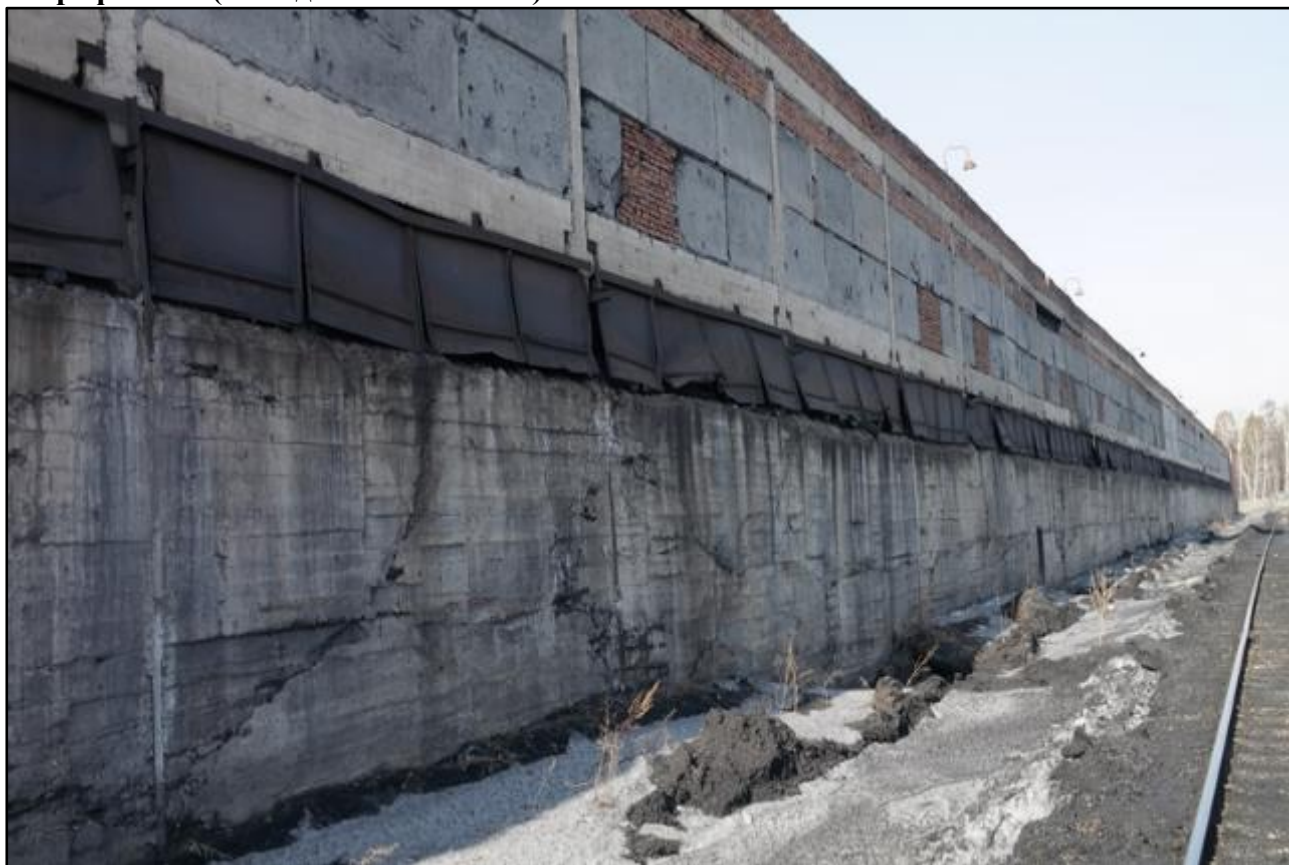
Общий вид здания представлен на фотографиях и чертежах (см. приложение 2, 3), фотографии 3.1, 3.2.

Фотография 3.1. (Фасады в осях 6-40/А)

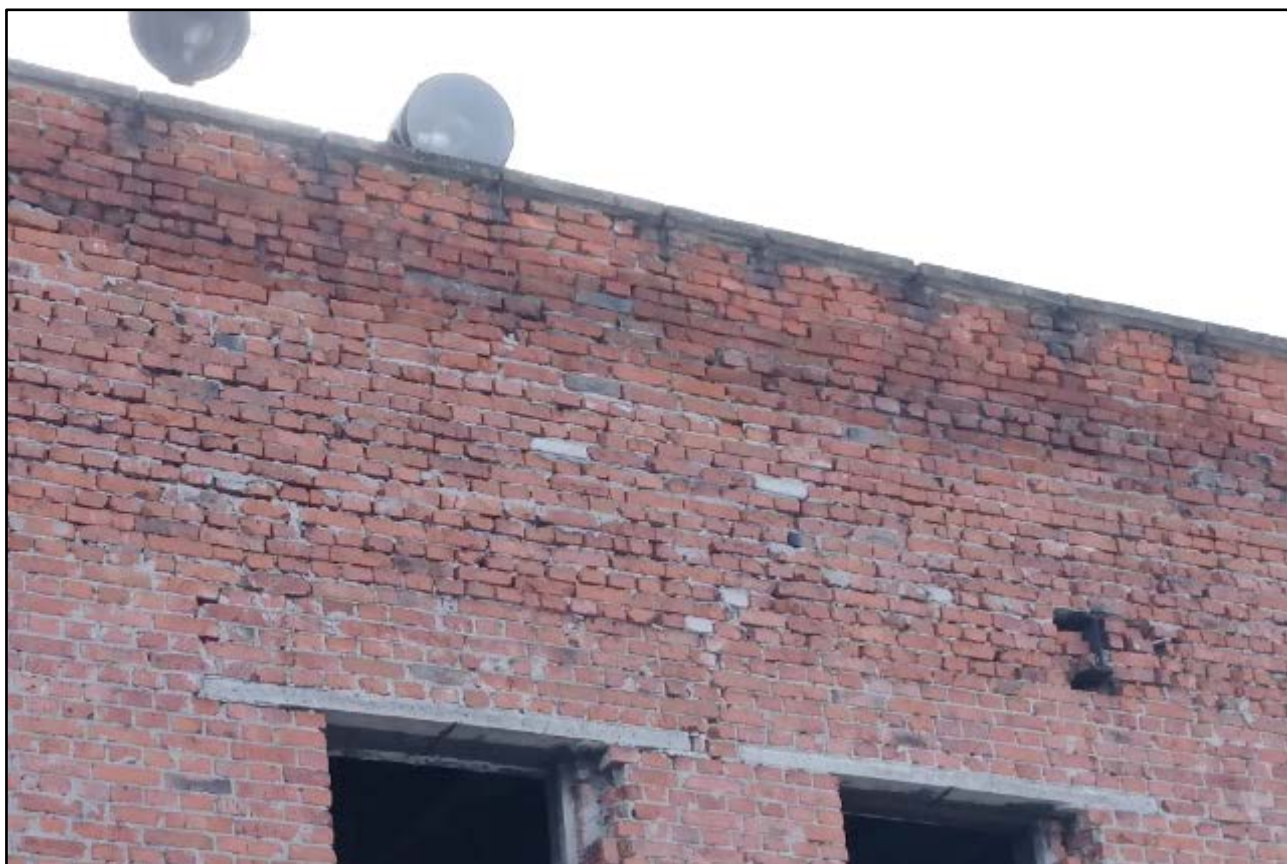
3.	Фасад в осях 1-40/А. 40/А-Б/1. 1-3/Б; 28-31/Б; 34-36/Б. 39-40/Б/1. 16-27/Б/2; 28-30/Б/2; 30-39/Б/2	Замачивание и следы замачивания кирпичной кладки (см. приложение 2, 3 фотографии 3.8, 3.9)	РС	Замачивание с кровли	Выполнить ремонт кровли, установить отливы из оцинкованной стали.

Фотография 3.8. (Замачивание и следы замачивания кирпичной кладки стен осях 40/А-Б/2)

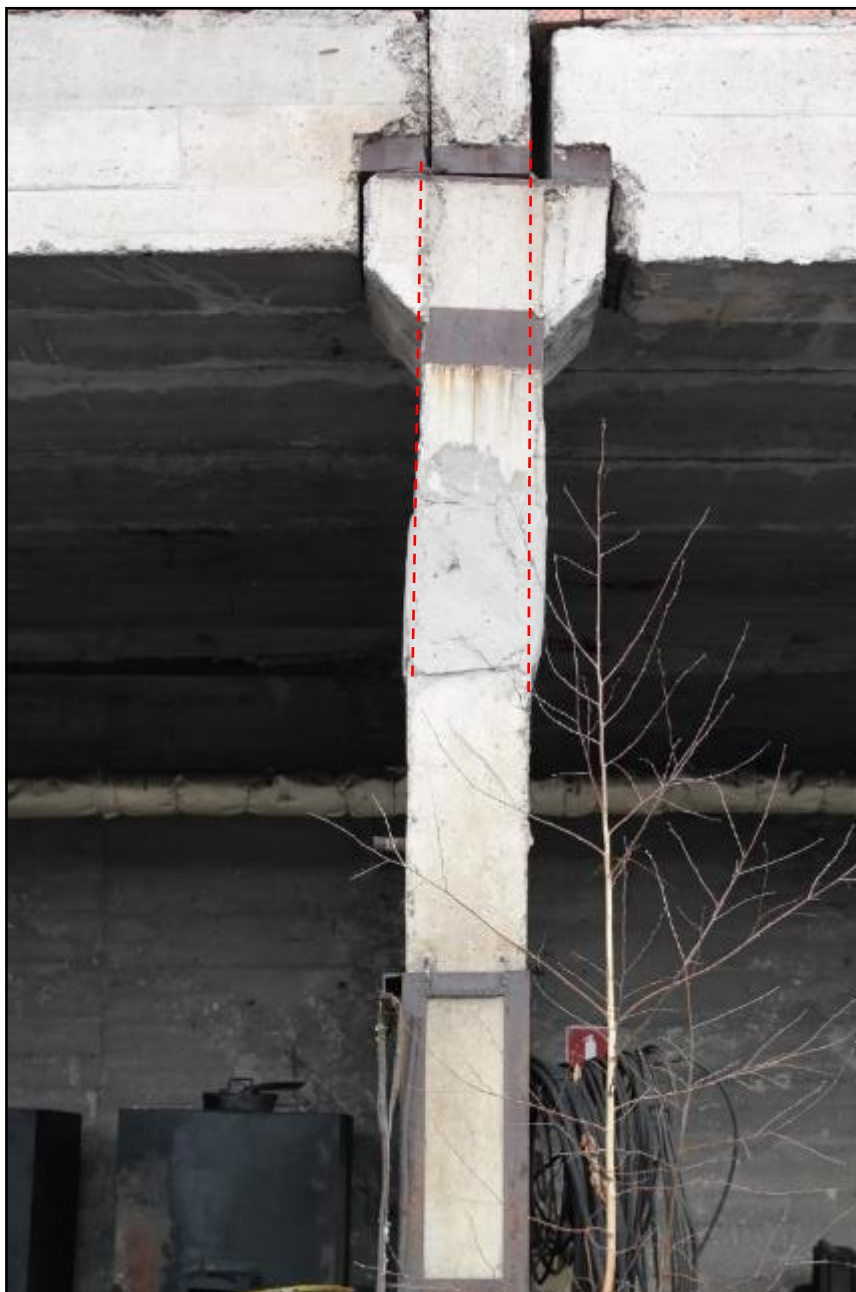
Фотография 3.21. (Отклонение колонны от вертикали составляет 50 мм в осях 15/Б)

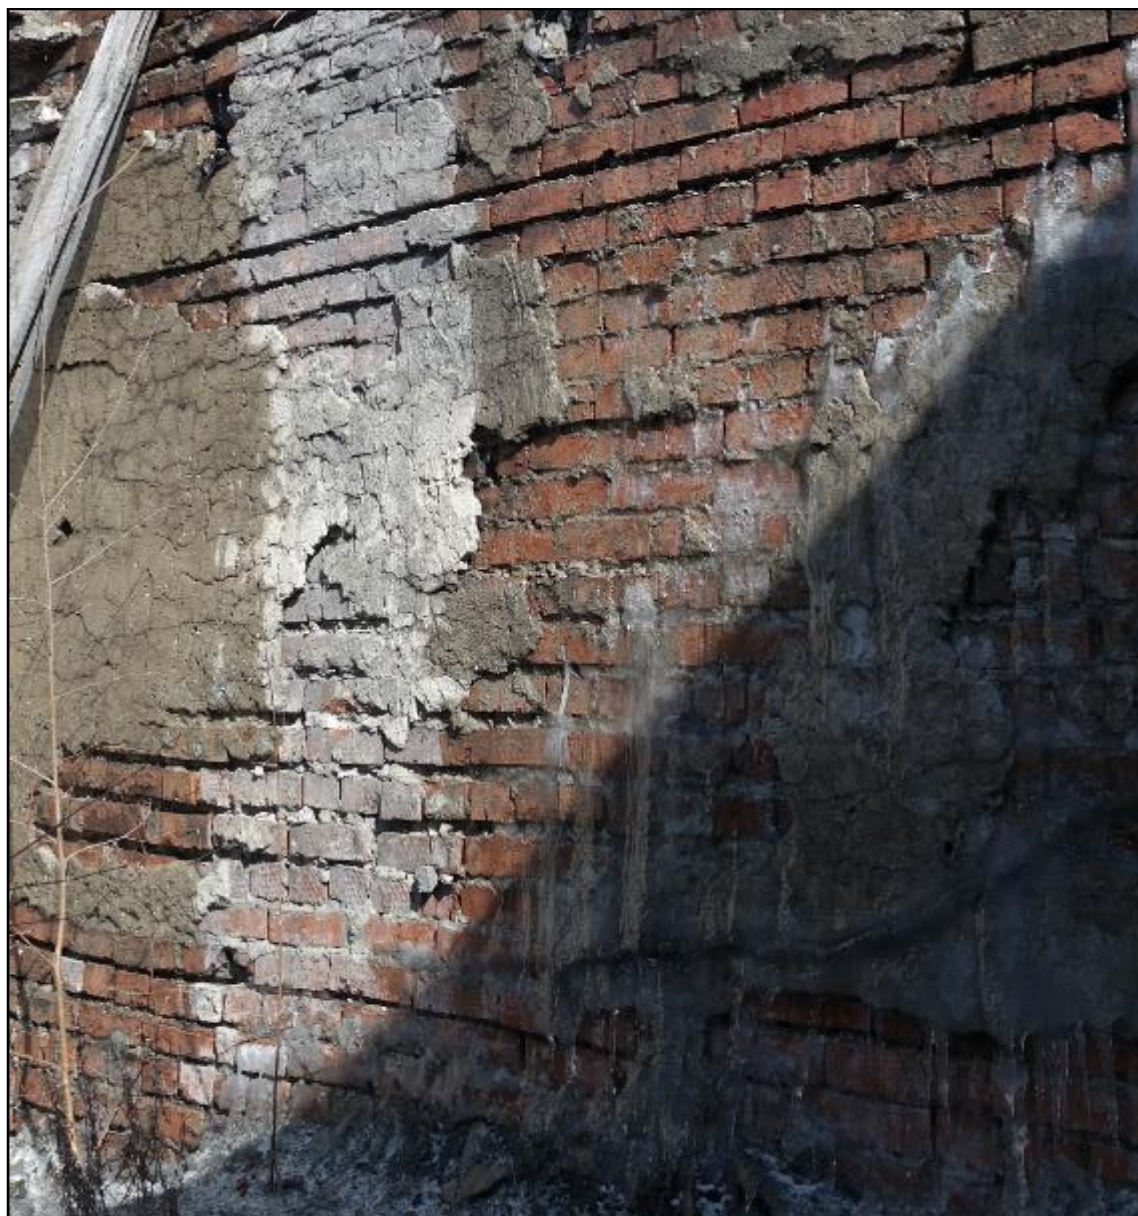
Фотография 3.32. (Замачивание кирпичной кладки в осях 39-38/Б)
