**ЗАКЛЮЧЕНИЕ**  
**ПО РЕЗУЛЬТАТАМ ОБСЛЕДОВАНИЯ ТЕХНИЧЕСКОГО СОСТОЯНИЯ**  
**СТРОИТЕЛЬНЫХ КОНСТРУКЦИЙ ЗДАНИЯ ДЕТСКОГО САДА, РАСПОЛОЖЕННОГО**  
**ПО АДРЕСУ: НОВОСИБИРСКАЯ ОБЛАСТЬ, БАГАНСКИЙ РАЙОН,**  
**С. КУЗНЕЦОВКА, УЛ. ОЗЕРНАЯ, 36**

**ШИФР 79/10-2021**

**ПО РЕЗУЛЬТАТАМ ВИЗУАЛЬНОГО ОБСЛЕДОВАНИЯ ТЕХНИЧЕСКОГО  
СОСТОЯНИЯ СТРОИТЕЛЬНЫХ КОНСТРУКЦИЙ ЗДАНИЯ ДЕТСКОГО САДА,  
РАСПОЛОЖЕННОГО ПО АДРЕСУ: НОВОСИБИРСКАЯ ОБЛАСТЬ,  
БАГАНСКИЙ РАЙОН, с. Кузнецовка, ул. Озерная, 36**

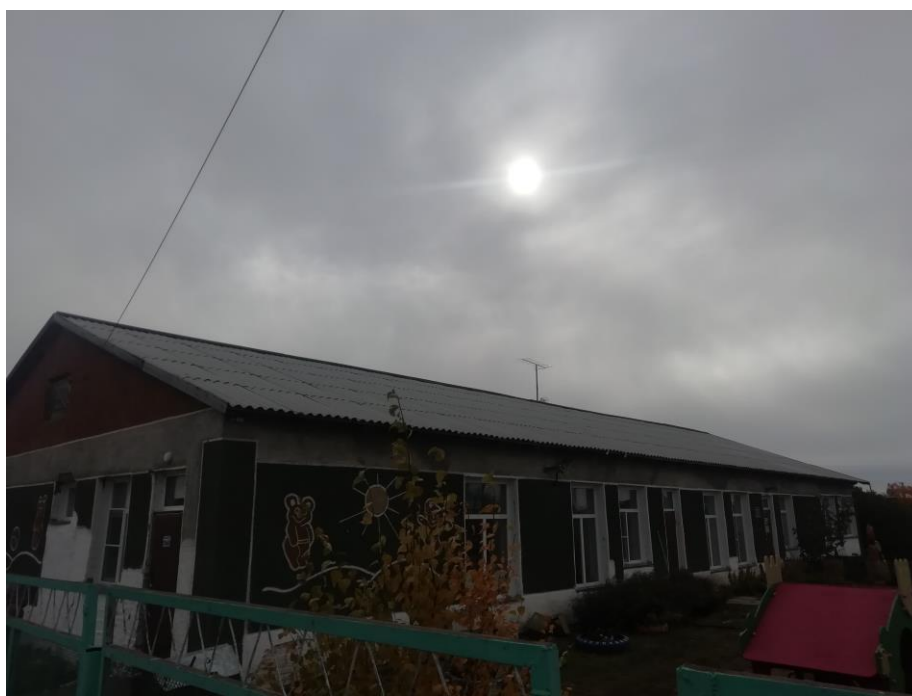
*Общий вид покрытия кровли*

*Покрытие крыши имеет просветы, через которые происходит затекание атмосферных осадков*

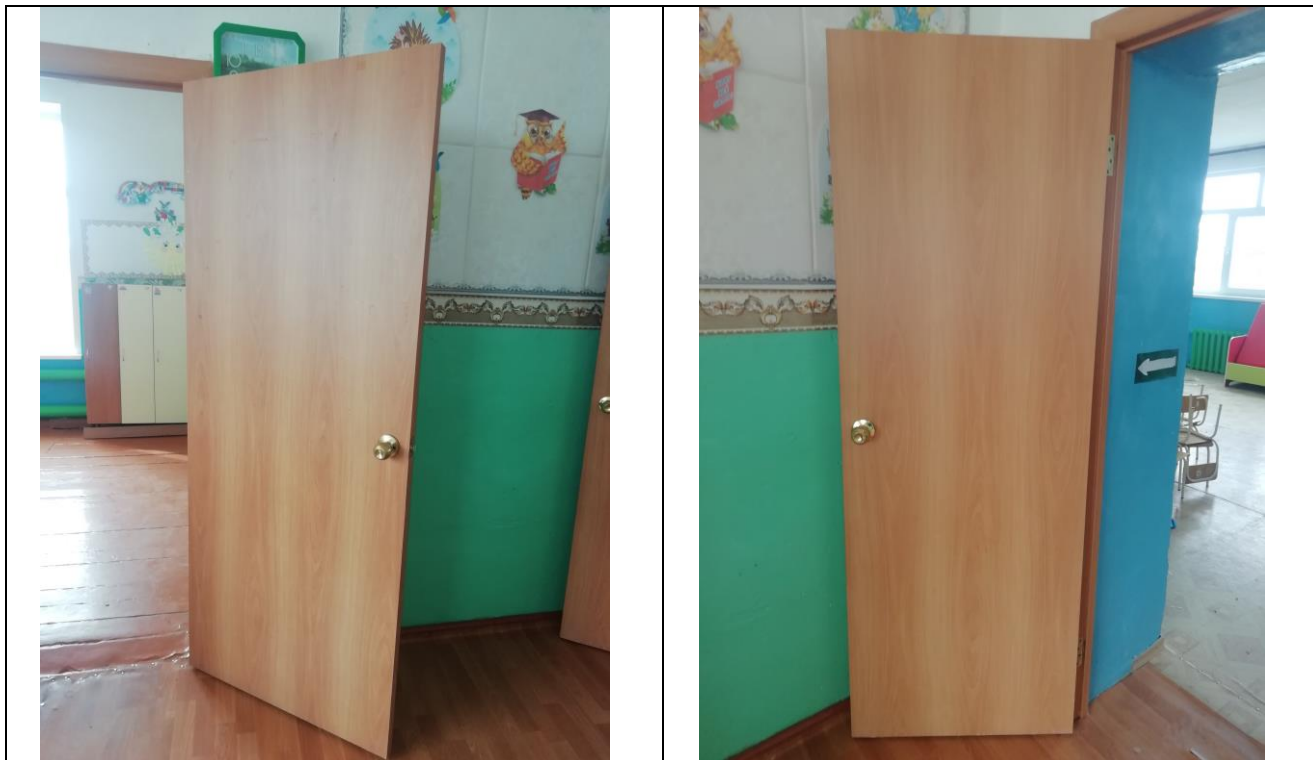
### Внутренние двери деревянные

**Двери находятся в ограниченно - работоспособном состоянии.** Наружные двери морально и физически устарели, и имеют недостаточную теплоизоляцию
