189-18АГ-КР		
						Работы по реставрации здания (приспособление под современное использование) Губернаторского дома в Кремле - здания Нижегородского государственного художественного музея (разработка проектно-сметной документации).		
Изм.	Кол.уч.	Лист	№ док.	Подп.	Дата		Стадия	Лист
ГАП		Макарычева					П	20
Проверил		Хетагуров						
Разработал		Пронина						
						Балкон. Поперечное сечение. Разрез 1-1. Ведомость объемов работ по демонтажу. Спецификация материалов	ООО "Фасадстройсервис" ООО "Асгард" г. Нижний Новгород	
Н. контр.		Хетагуров

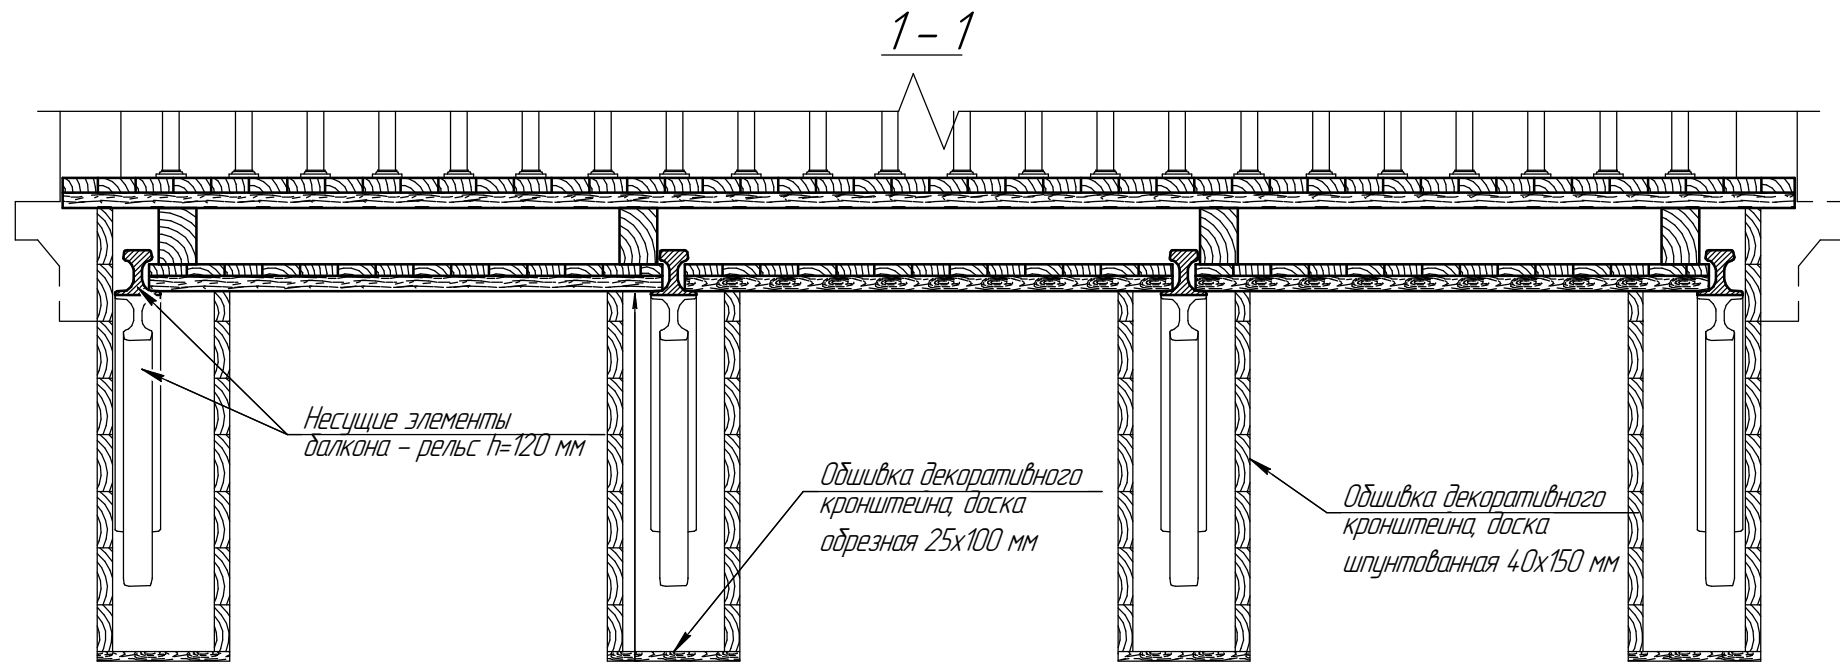
Балкон.
Поперечное сечение

Покрытие из оцинкованной стали (см. раздел АР)
Гидроизоляция - Изоспан А
Сплошной настил - доска $t=40$ мм
Сплошной настил - доска $t=40$ мм
Лага - брус 100×150 (н)
Сплошной настил - доска $t=32$ мм
Сплошной настил - доска $t=40$ мм

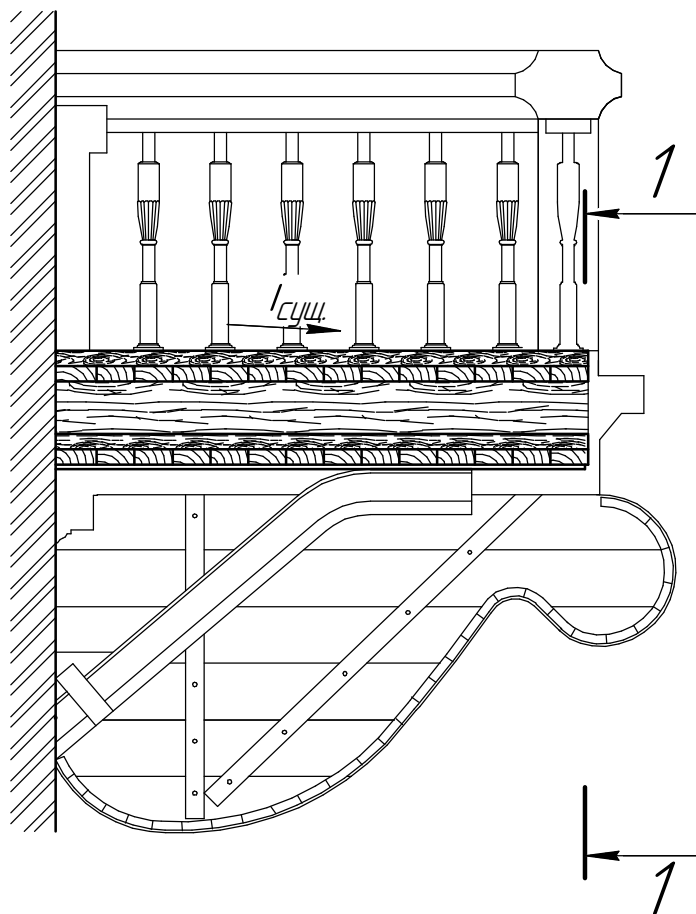
Все металлические конструкции очистить от ржавчины и окрасить за 2 раза (грунтовка ГФ-021, эмаль ПФ-115).
