Заказ	№32009198943
Заказчик	ФГБУ «ФКП Росреестра»
Объект	Капитальный ремонт здания по адресу: г. Москва, Орликов пер., д. 10, стр. 1 для нужд ФГБУ «ФКП Росреестра»
Раздел	Техническое заключение по результатам комплексного обследования
Обозначение	11-20/ТЗ
Стадия	ТЗ

**ТЕХНИЧЕСКОЕ ЗАКЛЮЧЕНИЕ
ПО РЕЗУЛЬТАТАМ КОМПЛЕКСНОГО ОБСЛЕДОВАНИЯ**

объекта: Капитальный ремонт здания по адресу: г. Москва, Орликов пер.,
д. 10, стр. 1 для нужд ФГБУ «ФКП Росреестра»

11-20/ТЗ

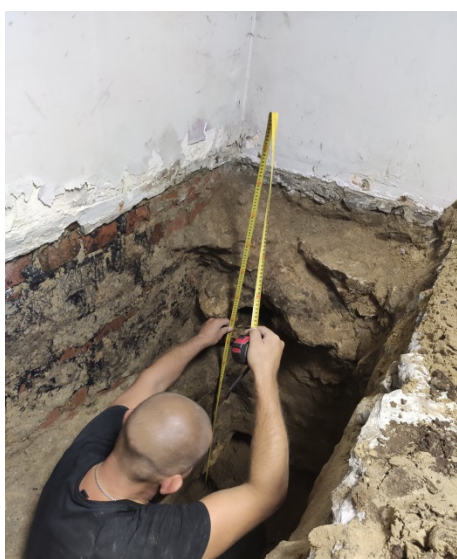
Фото 3. Шурфирование фундамента
